# EL TEATRO ROMANO DE CARTAGENA: PROYECTO DE PLANIFICACIÓN GLOBAL DE RESTAURACIÓN

M<sup>a</sup> Isabel García-Galán Ruiz. Fundación Teatro Romano, miggr37@yahoo.es

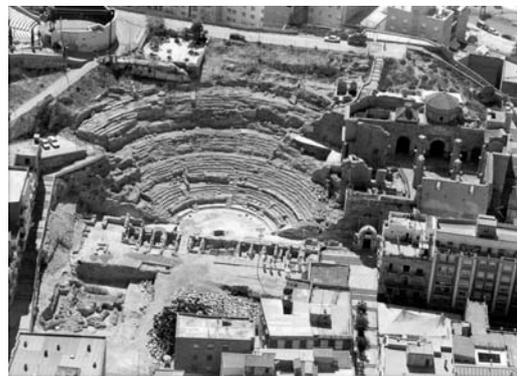
Fig. 2: Vista aérea del teatro antes de iniciar la restauración

Una última y fundamental donde se establece el criterio de actuación sobre el yacimiento y, en base a él, la planificación de la futura restauración. Esta es... «*La concepción del teatro como una ruina visitable, esto es, como un resto arqueológico para su contemplación y disfrute en sí mismo y como transmisor de las señas de identidad de la Cartagena romana*»... (Figura 2)

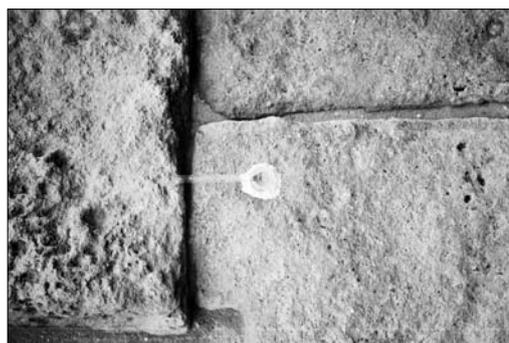
Fig. 7: Método de la «pipa»

En estos muros de arenisca y caliza se realizaron pruebas de dureza mediante esclerómetro Proceq SCHMIMT mod. L. así como de ensayos de absorción *in situ* mediante el Método de la «pipa» (**Figura 7**). Dichos trabajos fueron posibles gracias al apoyo de la empresa adjudicataria, J.J. Ros así como a la ayuda de su químico D. Reinaldo Sotolongo, que no solo aportó instrumental propio sino además, todo el apoyo y los consejos requeridos. El fin perseguido con ellas fue evaluar las mejoras en las propiedades físicas, o no, de los productos aplicados, silicato de etilo, silicato de litio e hidrofugante. Estas pruebas se realizaron antes, durante y tras la finalización de los tratamientos. Por otro lado, se completa el estudio de caracterización de los materiales pétreos así como de sus alteraciones (8)

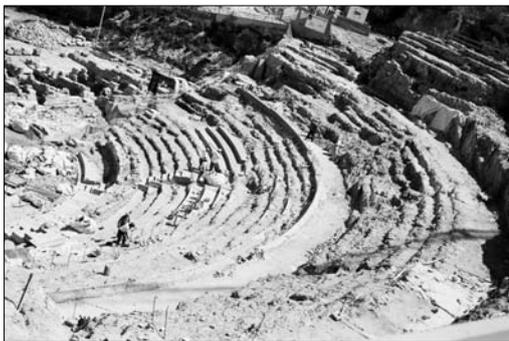
Fig. 9: Vista general de la restauración de la cavea

De una forma muy genérica podríamos decir que los principales procesos llevados a cabo en la obra han sido: **(Figura 9)**

- Documentación gráfica de todos los procesos.
- Documentación planimétrica.
- Realización de aquellas analíticas que se ha considerado precisas.
- Limpieza mecánica. Cuyo objetivo ha sido la eliminación de aquellos residuos dañinos cuya presencia contribuye, no solo a dañar estéticamente la obra, sino también a acelerar su deterioro.

- Limpieza en húmedo o mediante pastas allí donde sea preciso. Procurando realizar ésta en las menos zonas posibles. Se trata de una obra con una humedad relativa importante, al lado del mar y con muchos materiales, como los sillares de arenisca, que tienen arcillas de tipo expansivo en su composición.

- Aplicación de biocida.
- Consolidación de los restos originales. Dos han sido los tipos: silicato de etilo y, silicato de litio en zonas puntuales, señalándose su lugar de aplicación con el fin de hacer un seguimiento de este material.

- Reintegración volumétrica donde ha sido preciso para la correcta conservación.
- Reintegración cromática, efectuada solo en aquellos casos en que las lagunas de color distorsionan la unidad del conjunto.

- Reconstrucciones. Sólo en aquellos casos en que ha sido preciso para devolver al monumento su integridad estructural así como conferirle un mayor sentido didáctico.

- Relleno de fisuras y juntas, así como rejuntados intentando siempre favorecer la protección de los materiales.

- Adhesión y cosido de fragmentos cuyo objetivo es garantizar la integridad del elemento evitando pérdidas significativas del material; las primeras realizadas con resinas de tipo epoxidico, mientras los cosidos se hacen con varillas de fibra de vidrio
- Hidrofugación. Su objetivo es favorecer la conservación del material pétreo evitando o retardando la acción de los agentes medioambientales o antrópicos de deterioro.
- En el caso de las escaleras se ha efectuado una anastilosis parcial con las piezas originales conservadas, así como una reconstrucción de aquellos escalones que han desaparecido. En el caso de faltas volumétricas se efectúa una pieza similar con piedra reutilizada del propio yacimiento.
- Sillares desaparecidos o con faltas volumétricas, siguiendo un procedimiento similar al anterior.

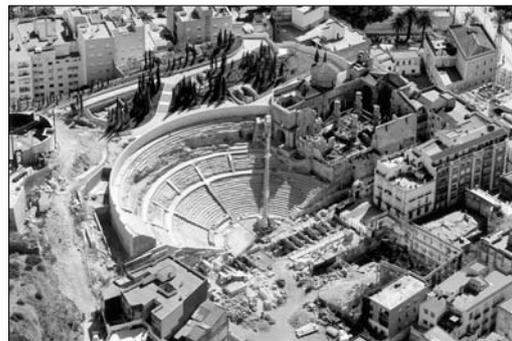
Fig. 10: Vista aérea de la cavea con los trabajos de restauración concluidos

Importante también ha sido la decisión, tomada por los técnicos pero apoyada por la clase política de que el teatro quede como: **(Figura 10)**
