LA REPOSICIÓN COMO MEDIO DE RECONOCIMIENTO HISTÓRICO-ESTÉTICO Y FUNCIONAL. EL CASO DE LA PORTADA DEL SOL DE LA BASÍLICA DE SANTA MARÍA, ELCHE (ALICANTE)

Noema Restauradores, S. L.

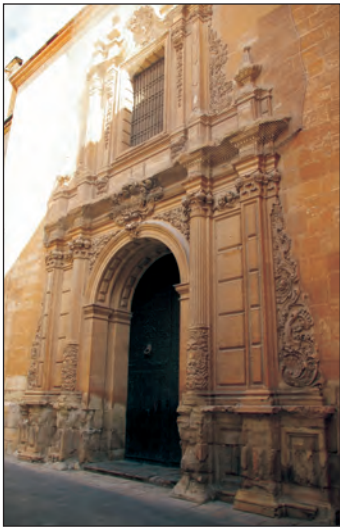
La portada del Sol de la Basílica de Santa María de Elche se encontraba en un estado de conservación muy acusado, que afectaba a su totalidad, especialmente, en la zona de cornisas y base. Las patologías observables (pérdida de los voladizos y elementos ornamentales, decohesión [5], disgregación [6], arenización [7], separación de placas [8] y fragmentación [9]) derivadas de acciones mecánicas, físicas y químicas (cambios termohigrométricos, presencia de sales por capilaridad y agua de escorrentía) eran testimonio del avanzado estado de deterioro que desvirtuaba la lectura estética, histórica, y que afectaba también a los aspectos funcionales del Monumento.

Fig. 1. Vista general de la Portada del Sol de la Basílica de Santa María de Elche, Alicante. Antes de la intervención.

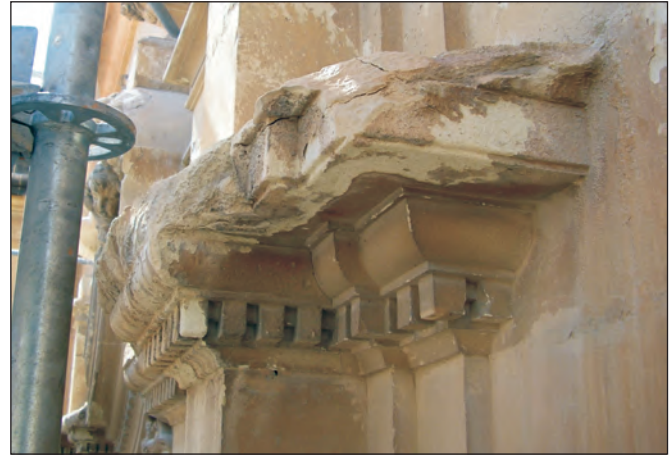
Los faltantes de volumen, aspecto preocupante de la fachada retablo, eran de considerable tamaño. Estos se localizaban en las siguientes áreas: cuerpo superior, más concretamente en la cornisa curva y en la contigua inferior (bajo el ventanal), los faltantes tenían un tamaño entre 10 y

20 cm de profundidad (**Figura 2**); cuerpo inferior, concretamente en la cornisa recta, los faltantes eran de una profundidad entre 30 y 50 cm. Asimismo, se percibían faltantes de menor extensión localizados a lo largo de la obra (escudo, capiteles, fustes...) con tamaños comprendidos entre 1 y 5 cm. Por último, la base de sillería del retablo pétreo se encontraba prácticamente desaparecida, como se puede apreciar en la imagen (**Figura 3**).

Fig. 2. Detalle de la cornisa del cuerpo superior de la fachada retablo. Obsérvese la carencia de volumen de la cornisa.

La metodología de intervención seguida se cita a continuación. El anclaje, para la posterior reconstrucción de las cornisas del primer y segundo cuerpo de la portada, se llevó a cabo mediante la confección de un armazón de varillas de fibra de vidrio (8-10 mm Ø), introducidas en la piedra y fijadas a ella y entre sí por medio de un adhesivo para anclajes (*Sika Anchorfix-1*). Las esquinas de las cornisas se reforzaron con la inserción de varillas de acero corrugado (8 mm Ø). Todas las varillas se han introducido a una profundidad cercana a los 40 cm, ligeramente inclinadas y con una separación entre sí de aproximadamente 20 cm. La reconstrucción volumétrica se efectuó con un mortero pétreo, con adición de pigmentos inorgánicos naturales para conseguir una aproximación cromática al color de la piedra original. Los volúmenes se van reconstruyendo a través de aplicaciones de espesores entre 1,5-2 cm.

Los perfiles de las molduras se realizaron siguiendo modelos aplantillados (terrajás) del original y tallados mediante un micromotor eléctrico.

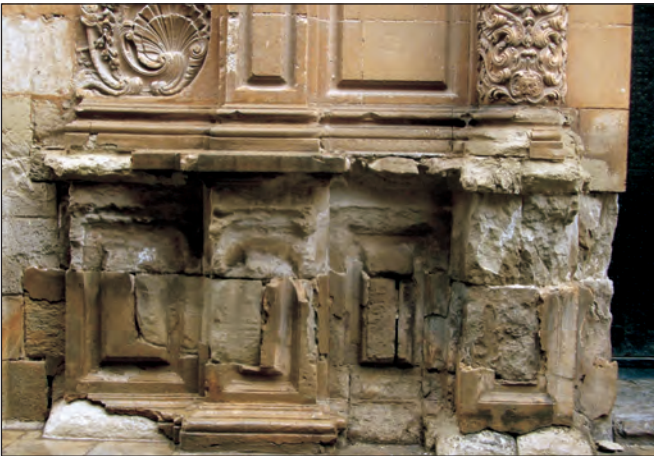
Fig. 3. Detalle de la base de sillería del cuerpo inferior del retablo pétreo. Se aprecia el acusado estado de alteración con significativos faltantes de volumen.

Por tanto, para la zona más alterada debido al ascenso capilar de sales solubles, zona que afectaba a la base del retablo, se eligió un pétreo con propiedades físico-mecánicas y químicas similares a la piedra original pero de mejor calidad, «piedra de Uldecona» (**Figura 4**), y, para los faltantes en las zonas de voladizo de las cornisas y elementos ornamentales se empleó, previo ensayo, un mortero de base inorgánica «Petratex» (10), trabajado *in situ* en la zona de fractura y sostenido con varillas de fibra de vidrio (**Figura 5**).

En cuanto al trabajo de reposición de la base de sillería, se siguió el diseño original mediante la labra de piedra de Ulldecona.

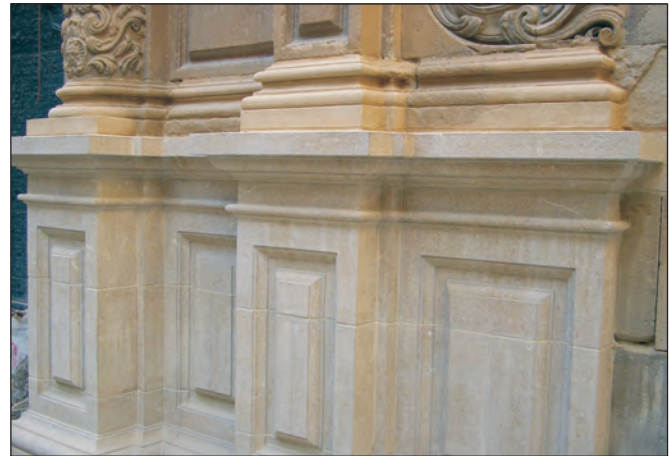
Fig. 4. Detalle de la base de sillería tras la reposición con piedra natural.

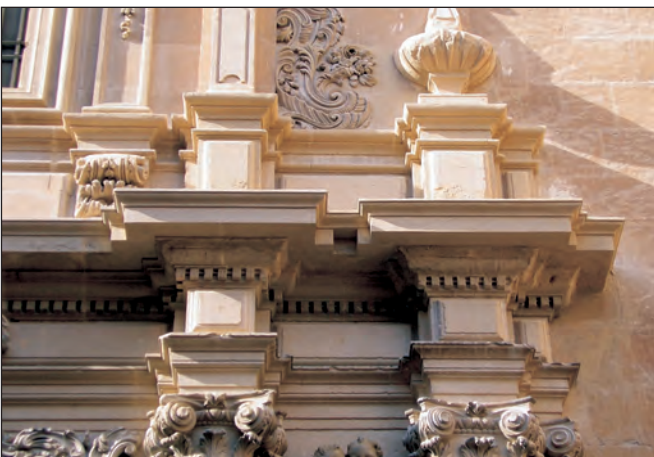
Fig. 5. Detalle de la cornisa tras la reposición mediante el uso de morteros pétreos.

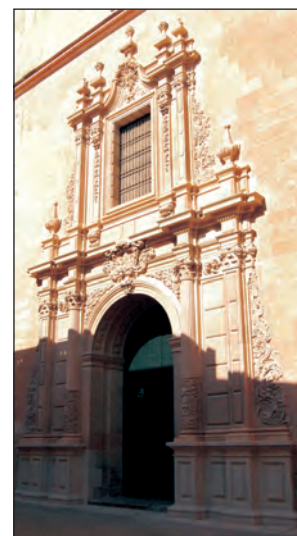
Fig. 6. Vista general de la Portada del Sol de la Basílica de Santa María de Elche, Alicante. Después de la intervención.

En la **Figura 6** se puede apreciar la portada tras finalizar la intervención.
