## METODOLOGIA APLICADA A LA RECUPERACIÓN DEL CONJUNTO DE PINTURAS MURALES DEL CLAUSTRO DE SAN BUENAVENTURA DE LLUCMAJOR (MALLORCA)

Mercè Gambús, Universitat de les Illes Balears, [merce.gambus@uib.es](mailto:merce.gambus@uib.es)

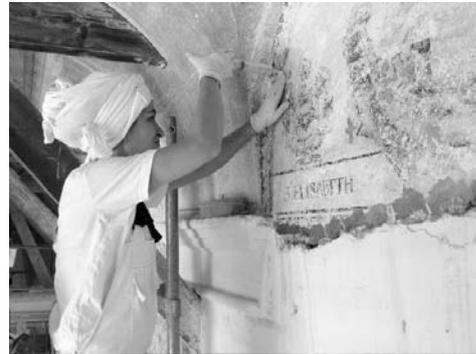
Fig.2: Trabajos de consolidación de estratos en el curso de la restauración (grisalla)

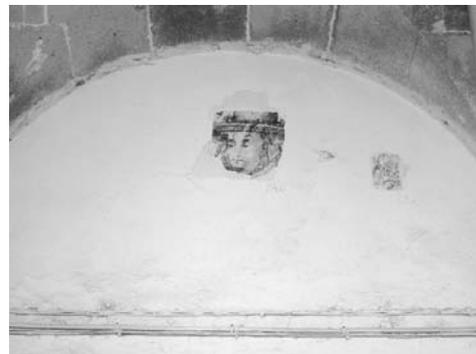
Fig.3: Planta baja del claustro. Galería a (San Buenaventura). Estado inicial tras la cata de limpieza (grisalla)

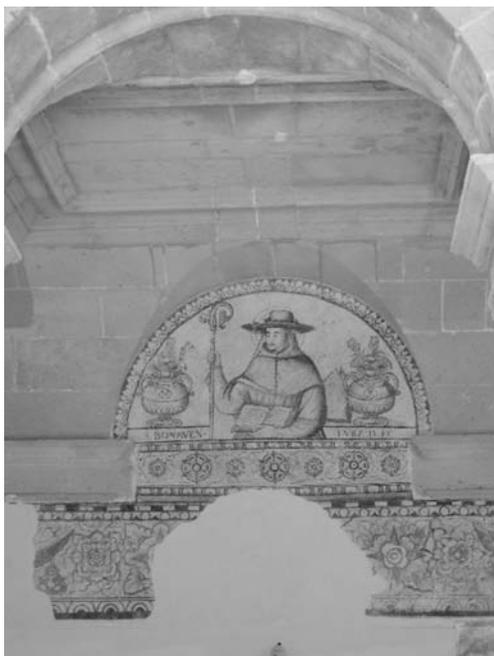
Fig.4: Planta baja del claustro. Galería a (San Buenaventura). Estado final tras la fijación y consolidación de la superficie pictórica (grisalla)

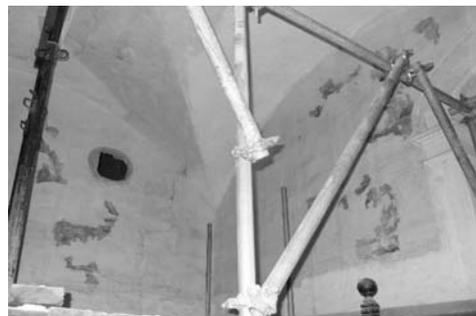
Fig.5: Escalera. Estado inicial tras la cata de limpieza

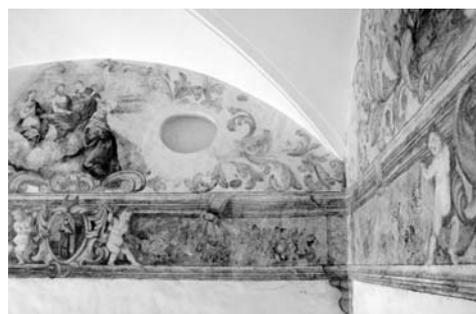
Fig.6: Escalera (visión de San Francisco). Estado final tras la fijación y consolidación de la superficie pictórica. Pintura policroma
