**RESTAURACIÓN DE LAS  
PINTURAS MURALES DEL  
ÁBSIDE DE LA IGLESIA  
DE BACHICABO**

## RESTAURACIÓN DE LAS PINTURAS MURALES DEL ÁBSIDE DE LA IGLESIA DE SAN MARTÍN DE BACHICABO (ÁLAVA)

Mercedes Cortázar García de Salazar, Isabel Cubillas Quintana y Dolores Sanz Gómez de Segura, PETRA.

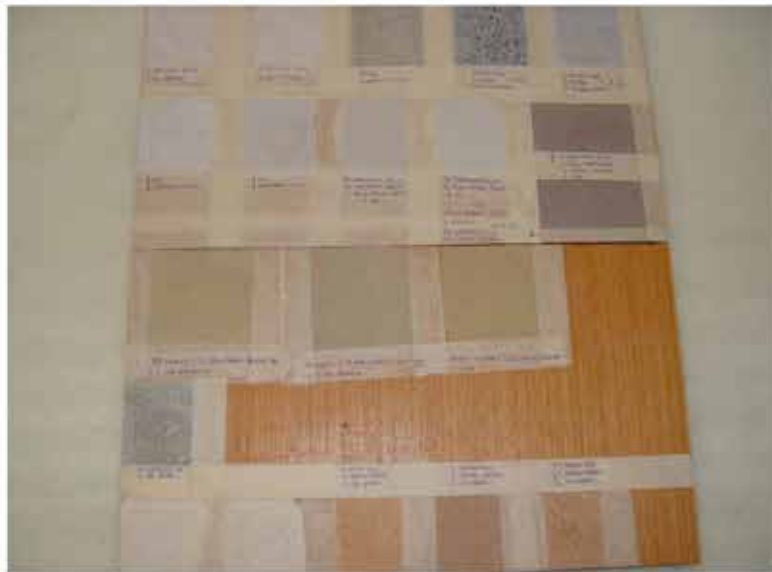
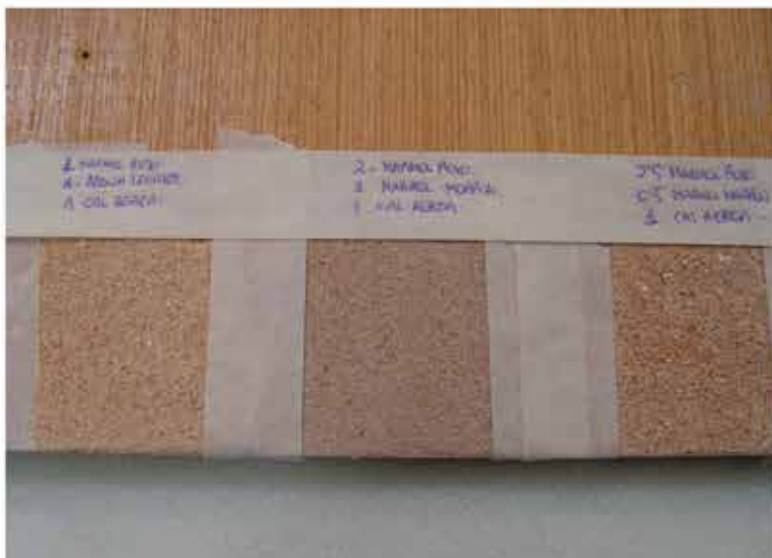
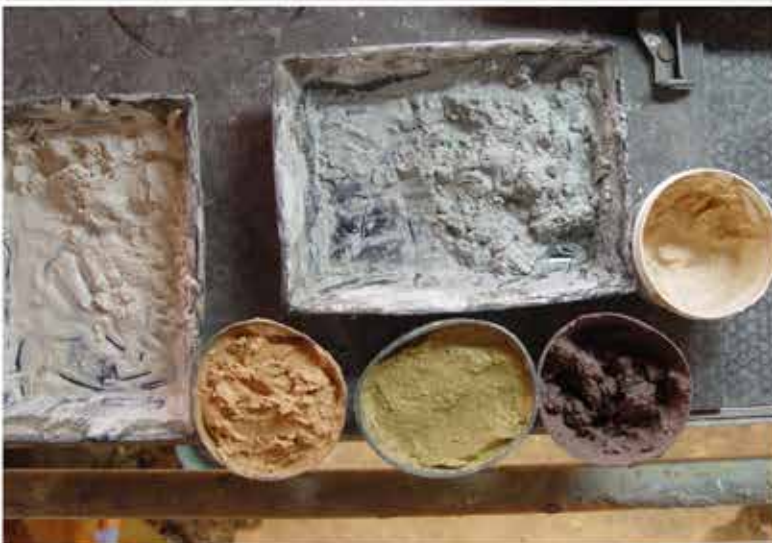
Detalle de la paleta de colores para la realización de pruebas de morteros

Karea bisturiz kentzeko prozesu mekanikoa.

Proceso de desencalado mecánico mediante bisturí.
