# JORNADA SOBRE CONSERVACIÓN DEL PATRIMONIO ROSA ESBERT *IN MEMORIAM*

Jornada sobre conservación de patrimonio

## La alteración en la Cámara Santa de la Catedral de Oviedo

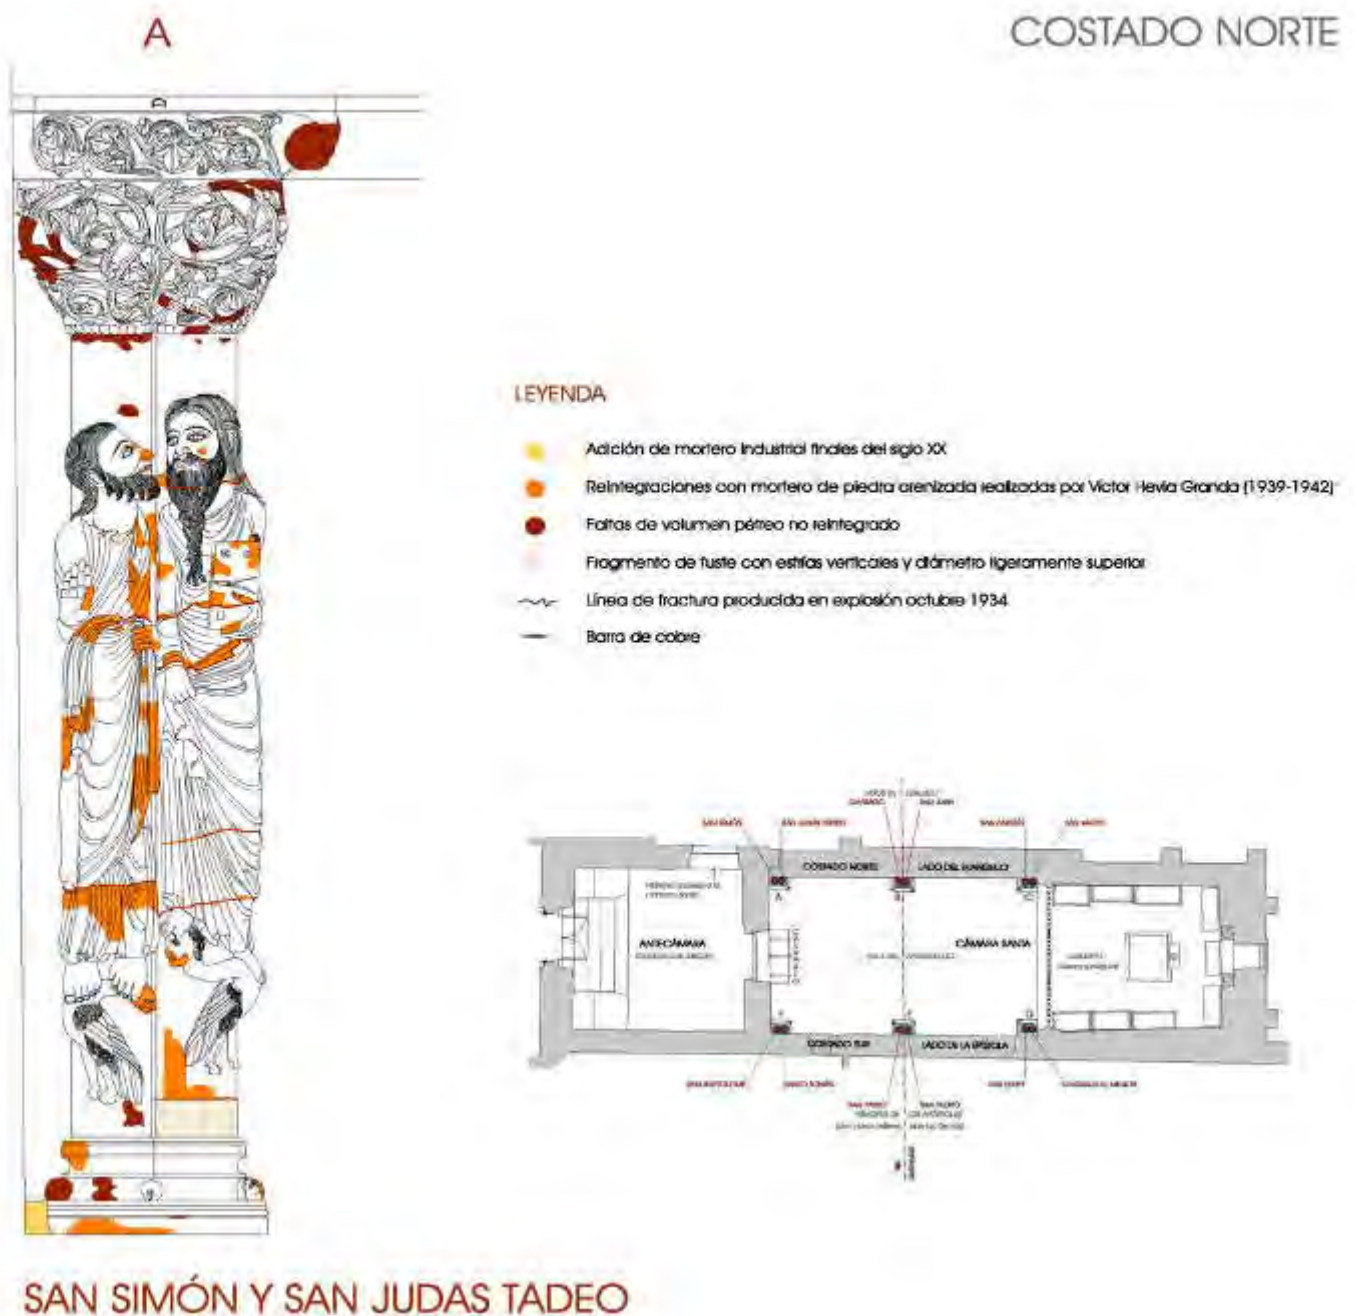
**Figura 1:** Mapeo de faltas, adiciones y patologías del Apostolado de la Cámara Santa: San Simón y San Judas Tadeo.

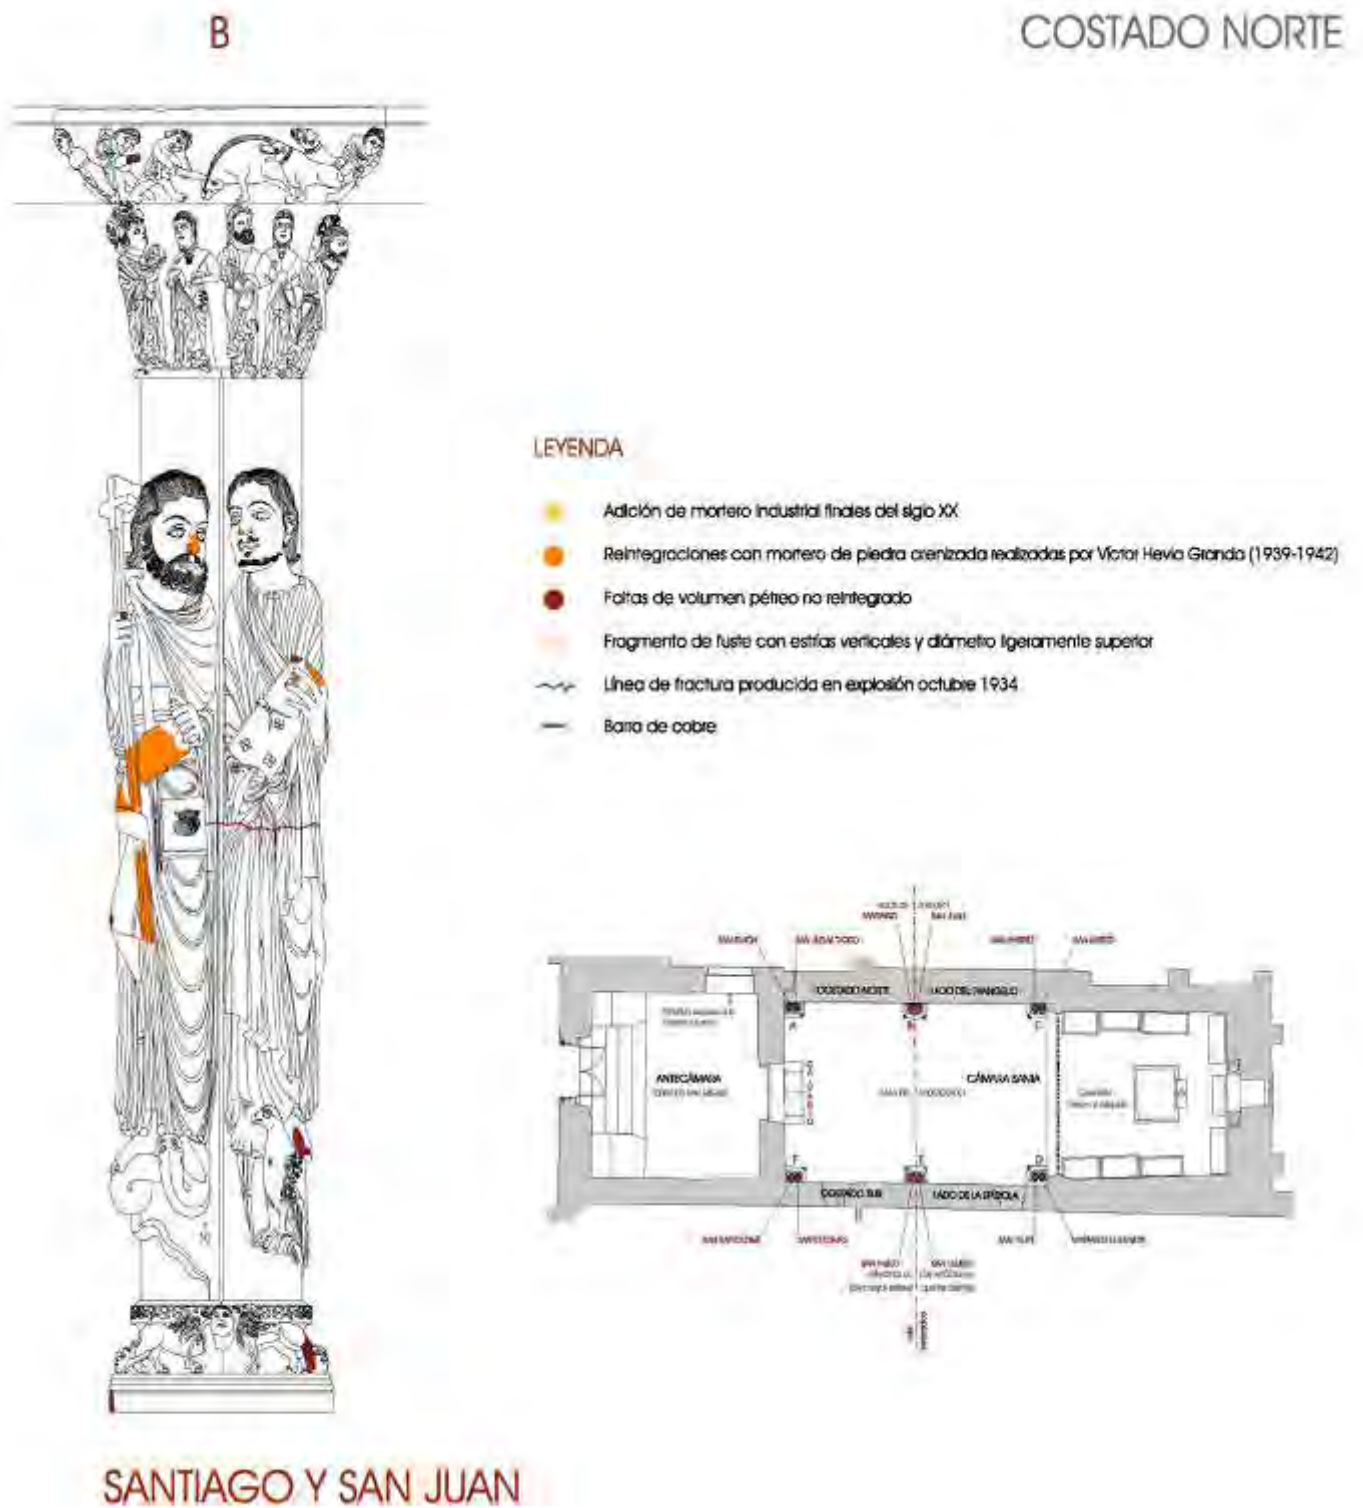
Figura 2: Mapeo de faltas, adiciones y patologías del Apostolado de la Cámara Santa: Santiago y San Juan..

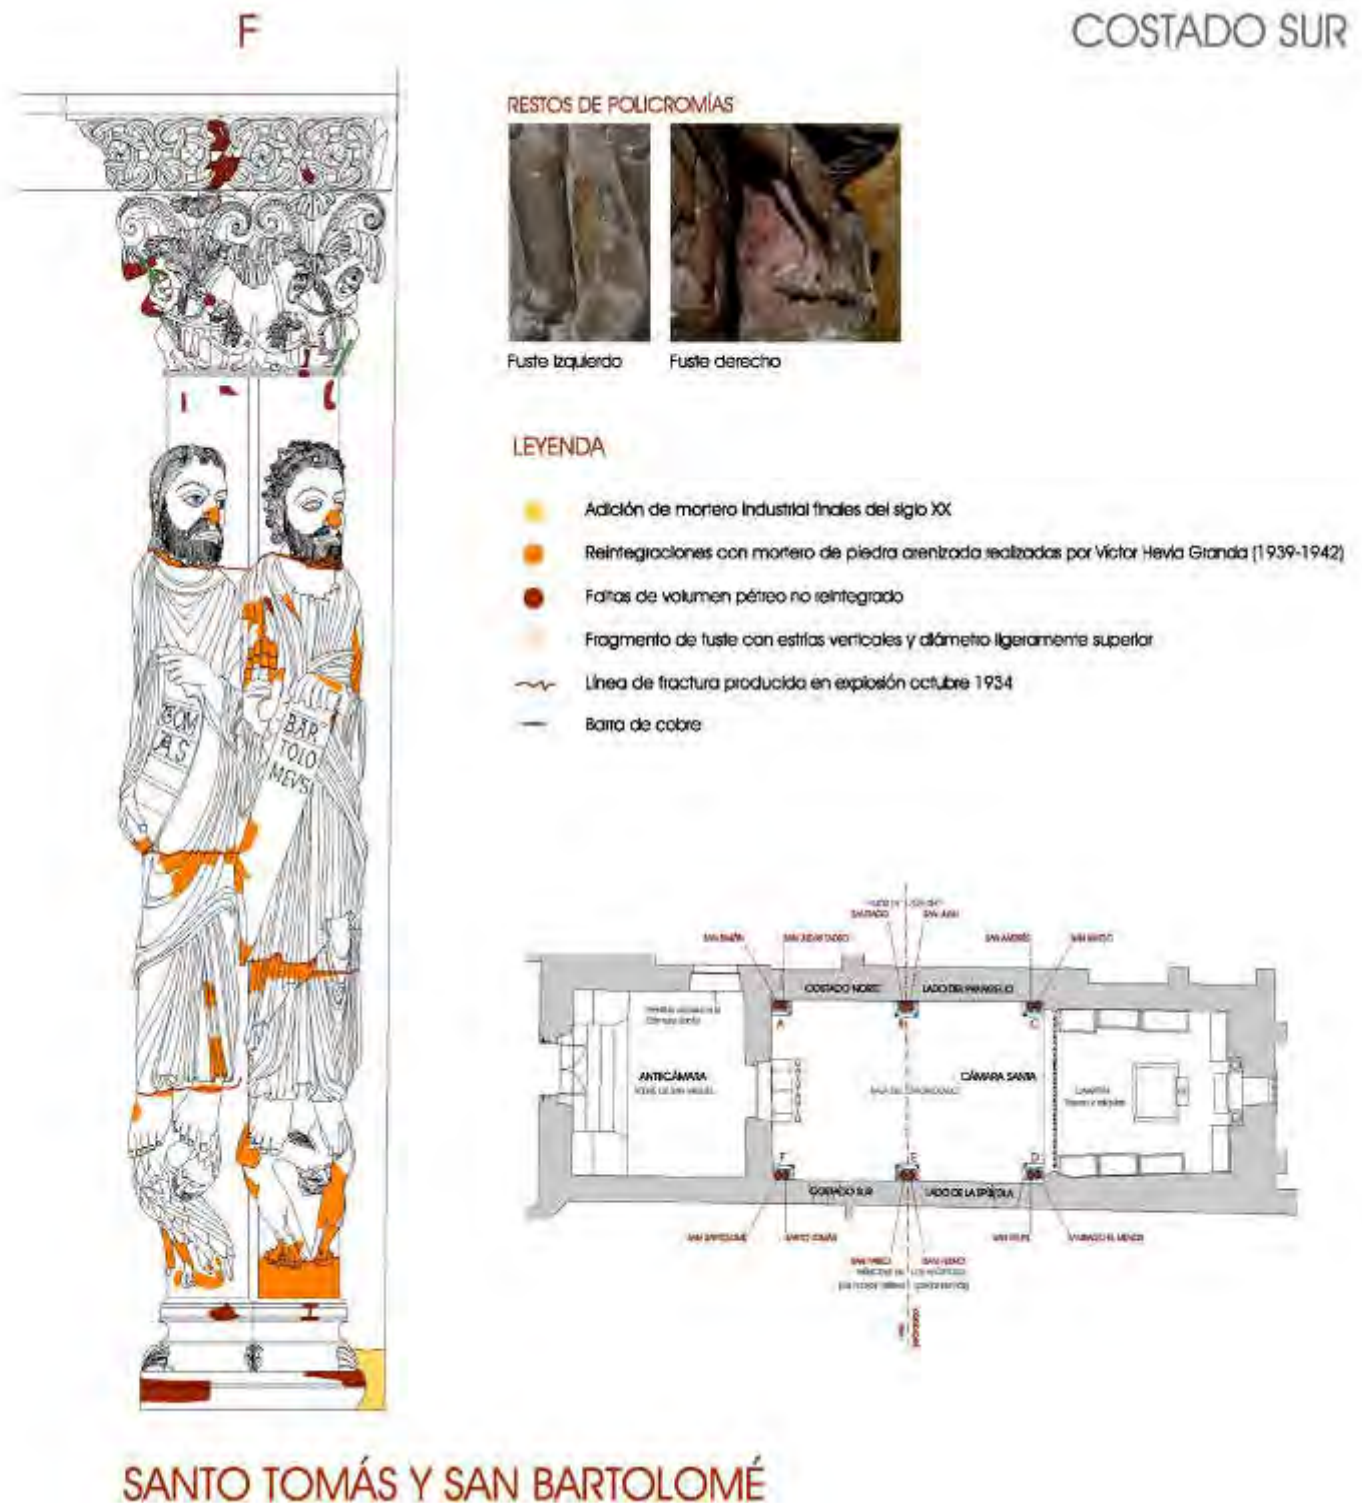
**Figura 6:** Mapeo de faltas, adiciones y patologías del Apostolado de la Cámara Santa: Santo Tomás y San Bartolomé.

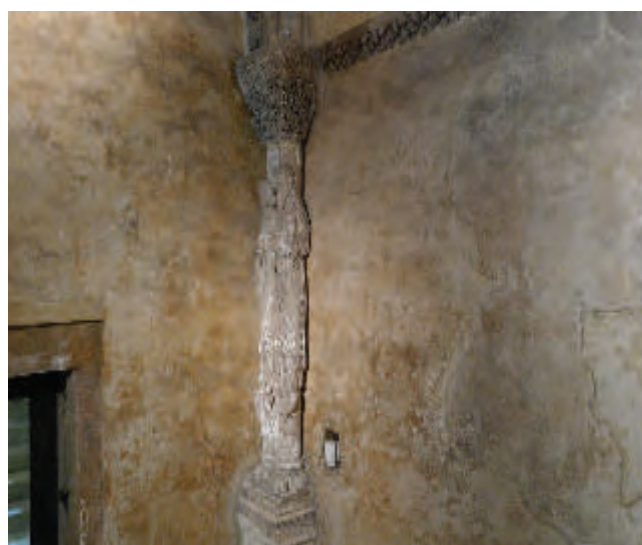
**Figura 2.** Aspecto heterogéneo de las patinaciones sobre diversos elementos del ángulo noroeste de la Cámara Santa.

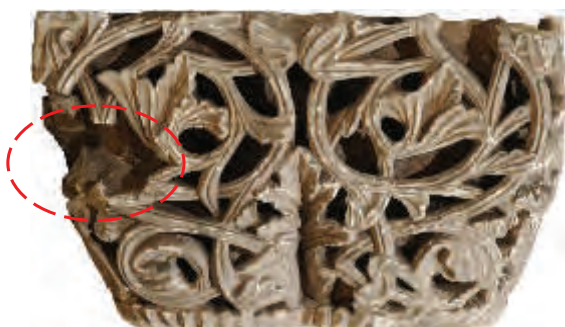
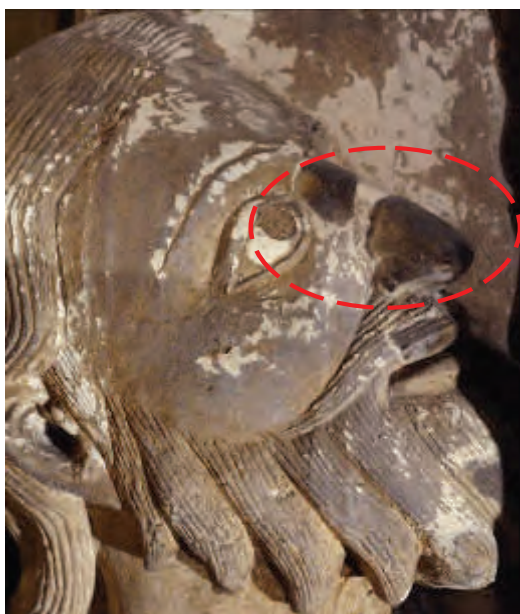
quedaron señaladas las faltas no reintegradas y los volúmenes rehechos con un mortero que terminó modificando su apariencia respecto a la piedra que lo engloba [figura 3]. Estas dos alternativas son las que manejó Víctor Hevia y el criterio para elegir entre una y otra debió haber sido bien meditado por él para, por ejemplo, facilitar la lectura artística integral de las esculturas. Pero una interpretación sistemática y completa de estas modificaciones, basada en conocimientos artísticos y en la propia figura de Víctor Hevia, aún está pendiente de completarse.

**Figura 3.** Izquierda, ejemplo de caída de material pétreo que permanece sin reintegrar (capitel grupo A); derecha, rotura de apéndice nasal seguida de su reintegración durante las restauraciones inmediatas a la guerra. La evolución del mortero ha sido diferente de la de la piedra patinada lo que facilitó su reconocimiento.

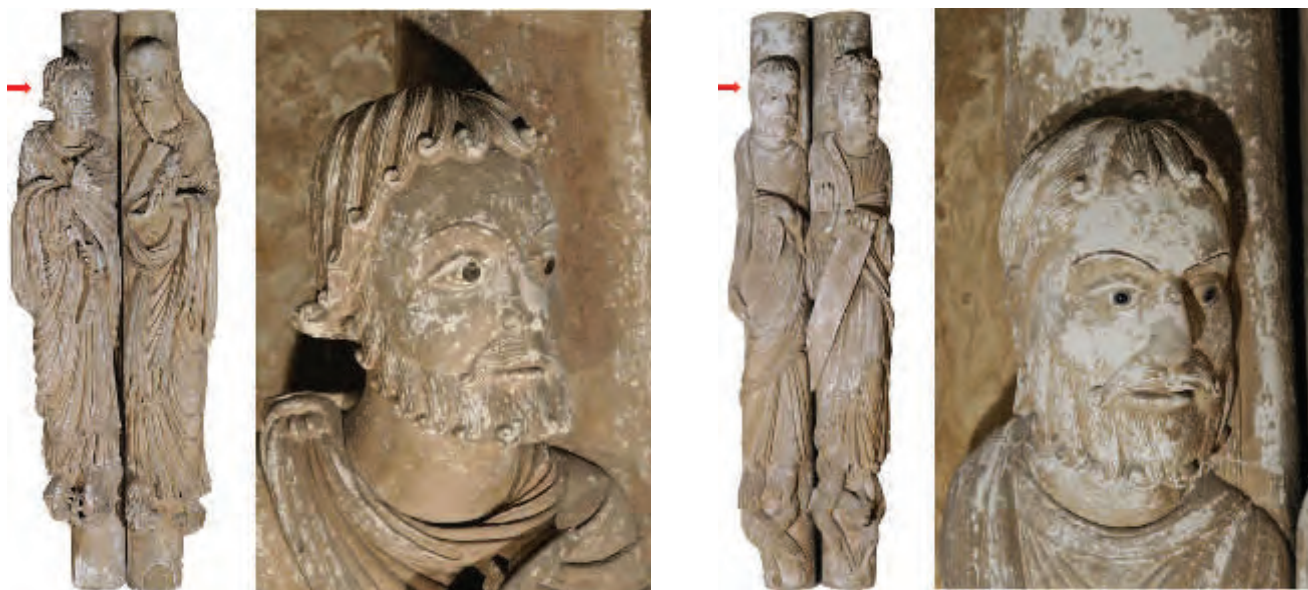
**Figura 4.** Hay figuras escultóricas que presentan más superficie patinada (izquierda, grupo E San Pedro y San Pablo) y otras donde ha caído quedando la piedra blanquecina al descubierto (derecha, grupo F Santo Tomás y San Bartolomé).

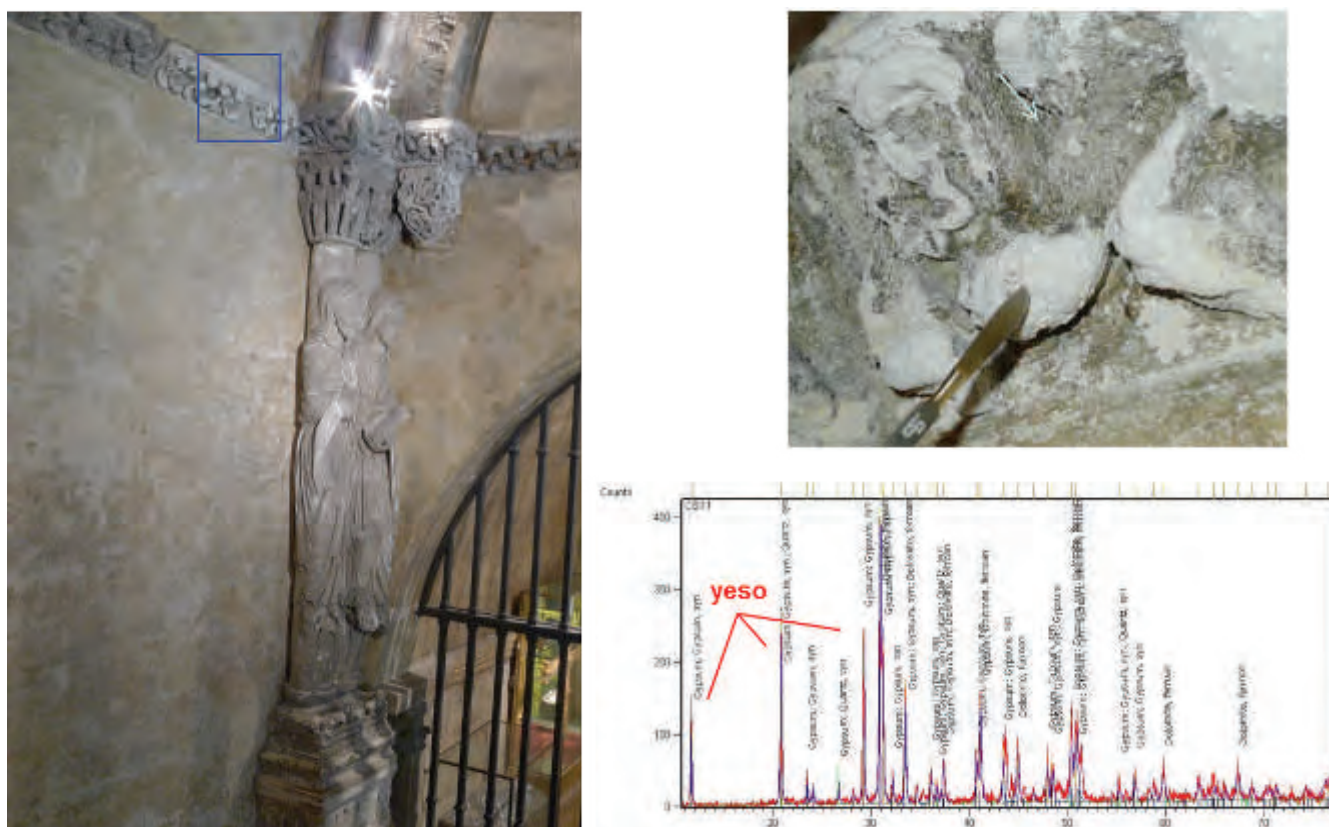
**Figura 5.** Imposta al lado del grupo escultórico C en el costado norte, con disgregación pulverulenta de la piedra que contiene yeso de neoformación.

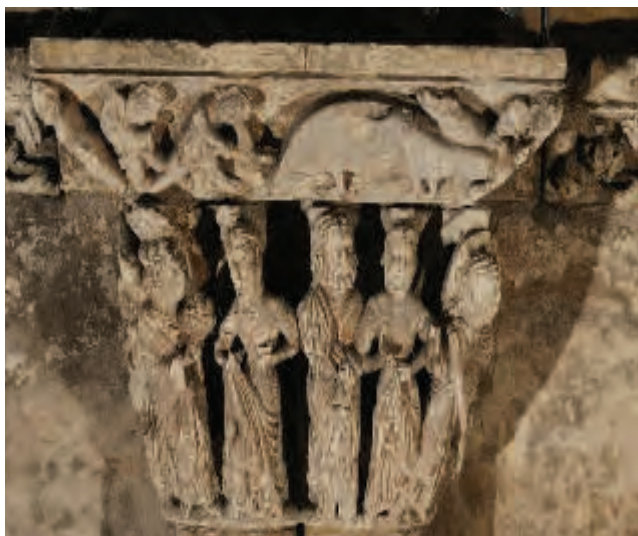
**Figura 6.** Pátinas incoherentes y decoloradas en el capitel decorado de la columna B, en el medio del costado norte.

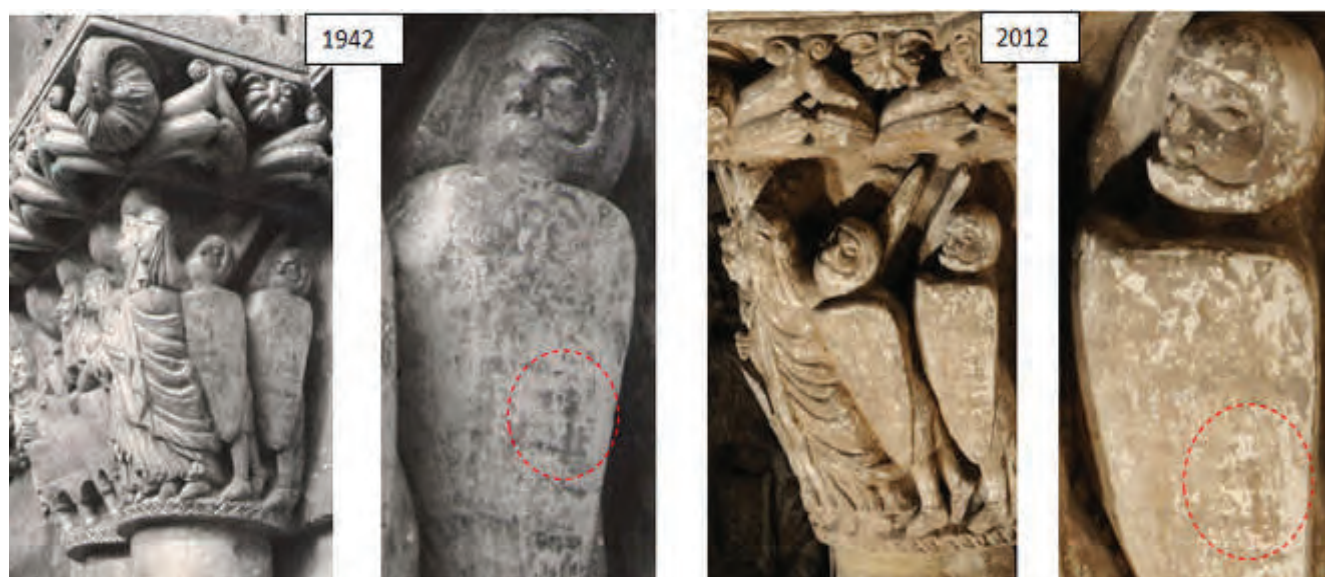
**Figura 7.** Permanencia de la morfología de improntas aparentes de pátinas que ya existían hace siete décadas.

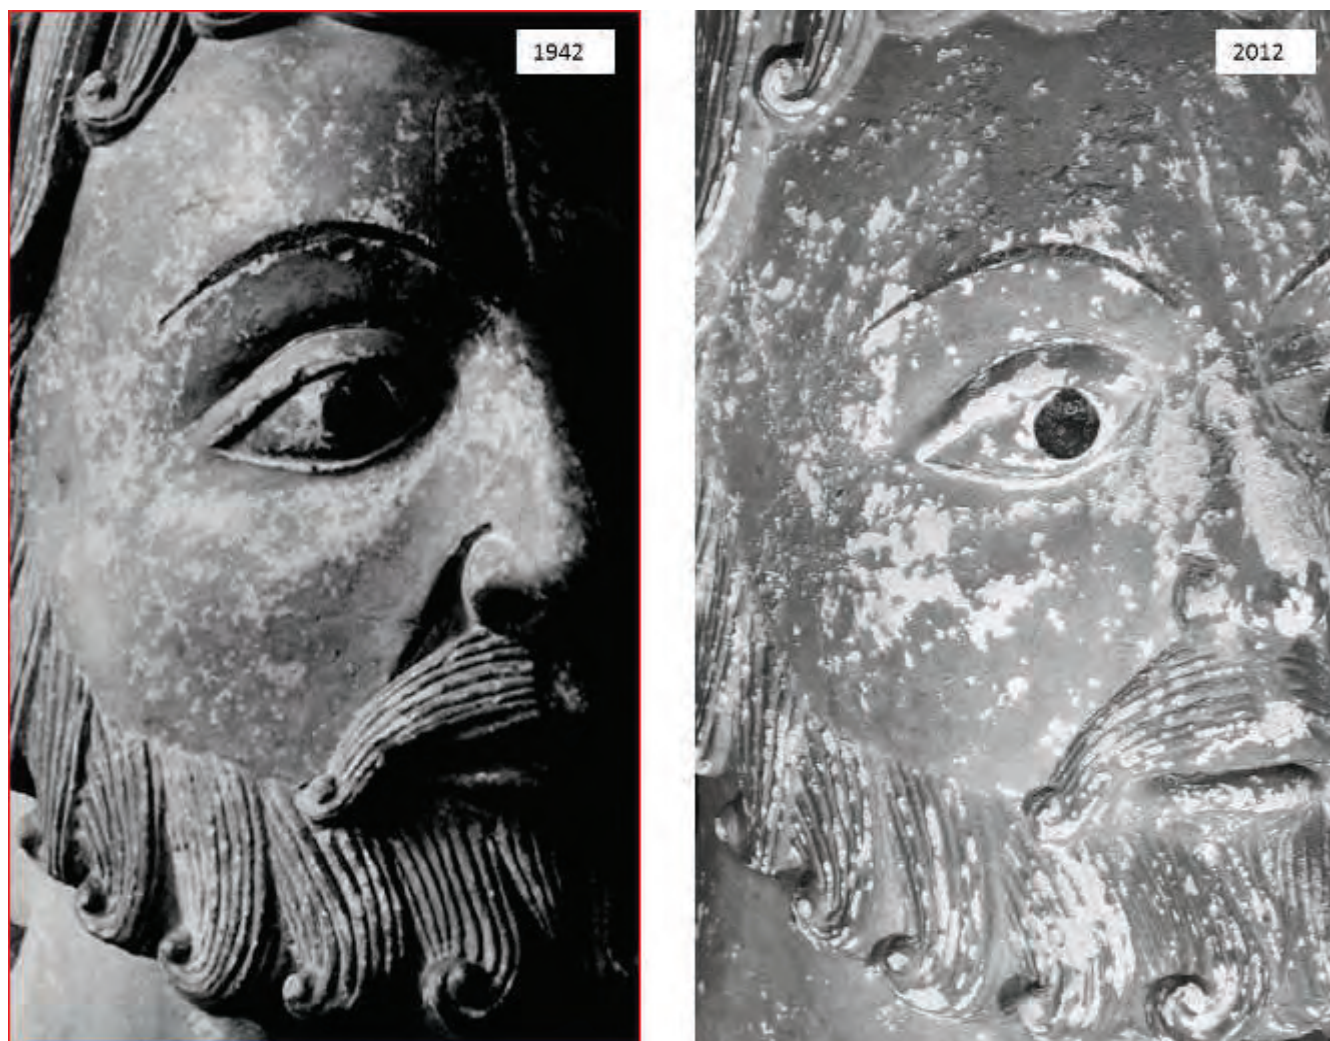
**Figura 8.** Aspecto comparativo del rostro de San Pedro con diferencias en la morfología y extensión de las lagunas blancas por caída de pátina entre los años señalados.

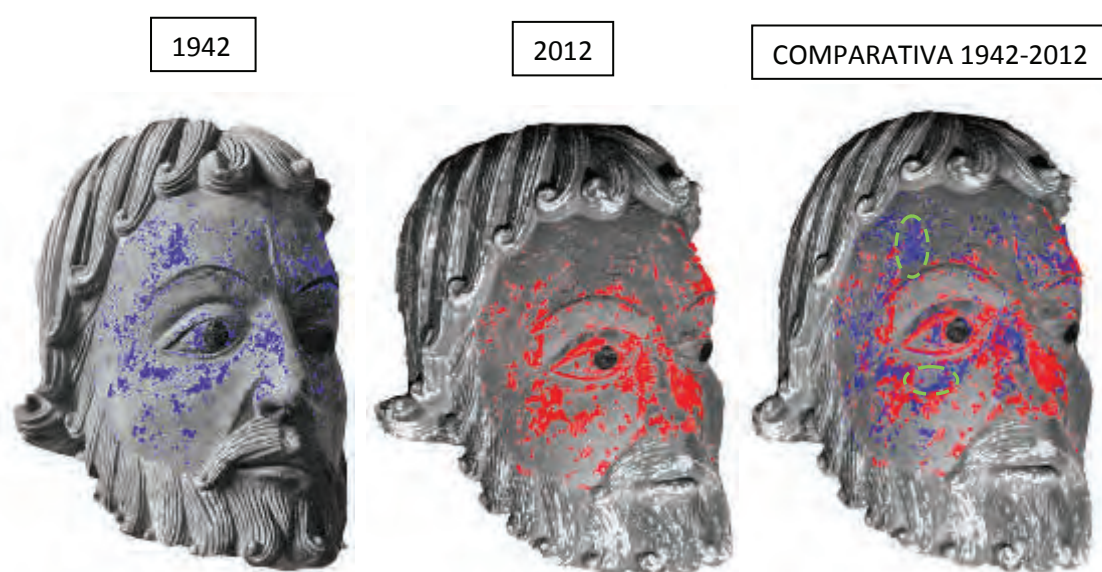
**Figura 9.** Se ha coloreado artificialmente las faltas de pátinas o lagunas (zonas más claras) en las dos épocas y al superponerlas se aprecia una mayor extensión de las lagunas en la actualidad. También ocurre lo contrario y las zonas enmarcadas en verde señalan posibles retoques que se han añadido, ya que no estaban en 1942.

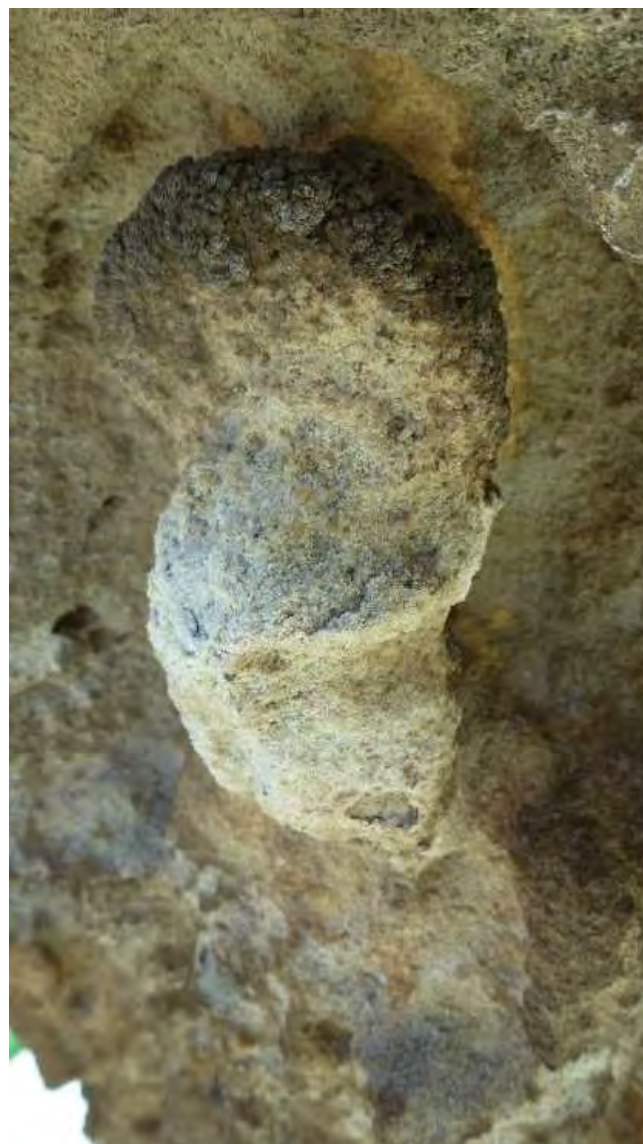
**Figura 3.** Detalle del santo de la cara sudeste en peor estado de conservación

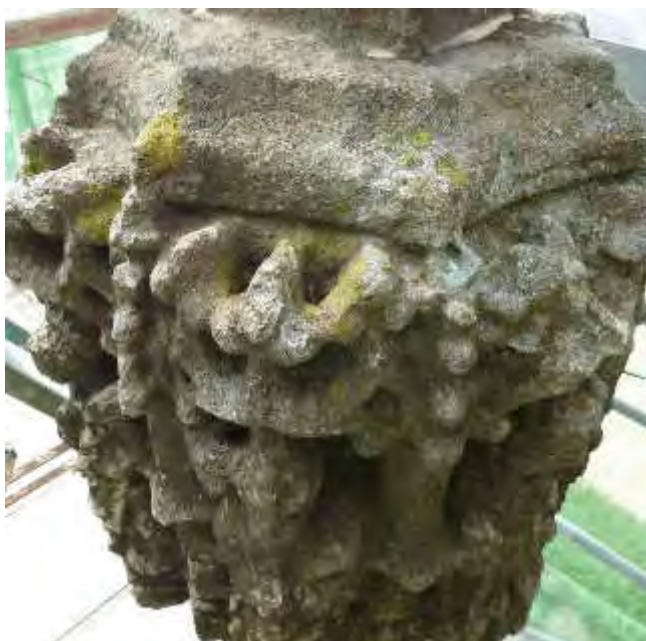
**Figura 4.** Vista del capitel por la cara Noroeste, más sombría, con presencia de costra y biodeterioro

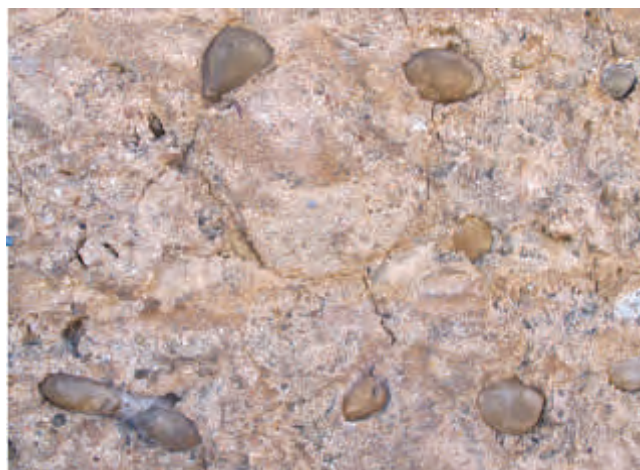
**Figura 4.** Alteraciones del revoco en forma de grietas, fisuras, etc

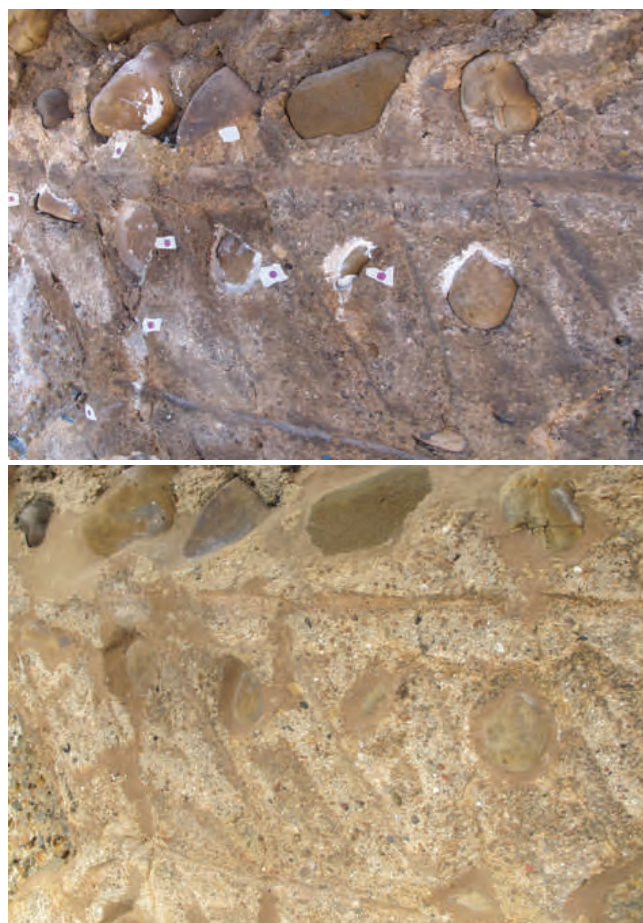
**Figura 8.** Grietas, oquedades y zonas picadas que se han sellado.

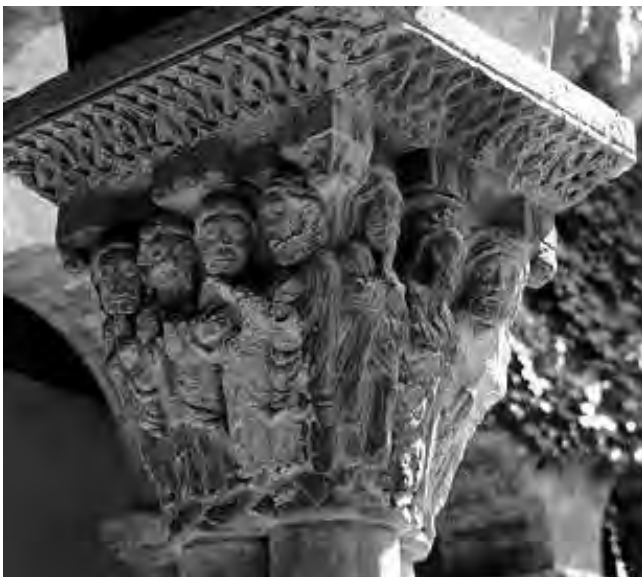
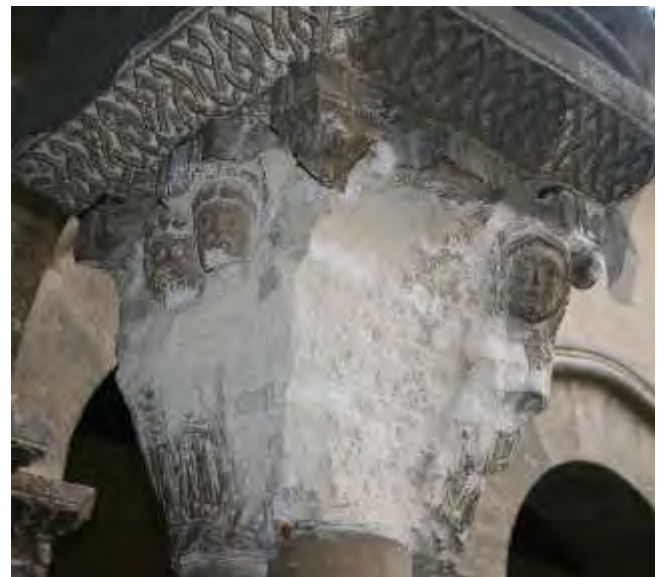
**Figuras 2 y 3.** Comparativa de la evolución de daños en un mismo capitel entre 1960 y 2005.

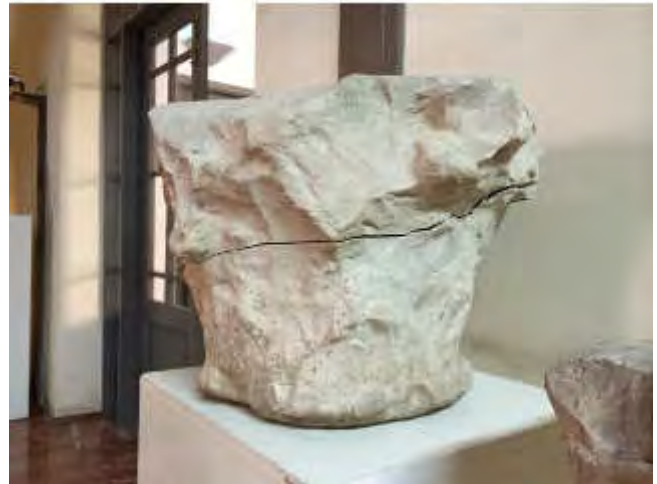
**Figura 6.** Capitel expuesto en el Archivo Municipal de Tudela, fractura horizontal abierta hace 3 años.

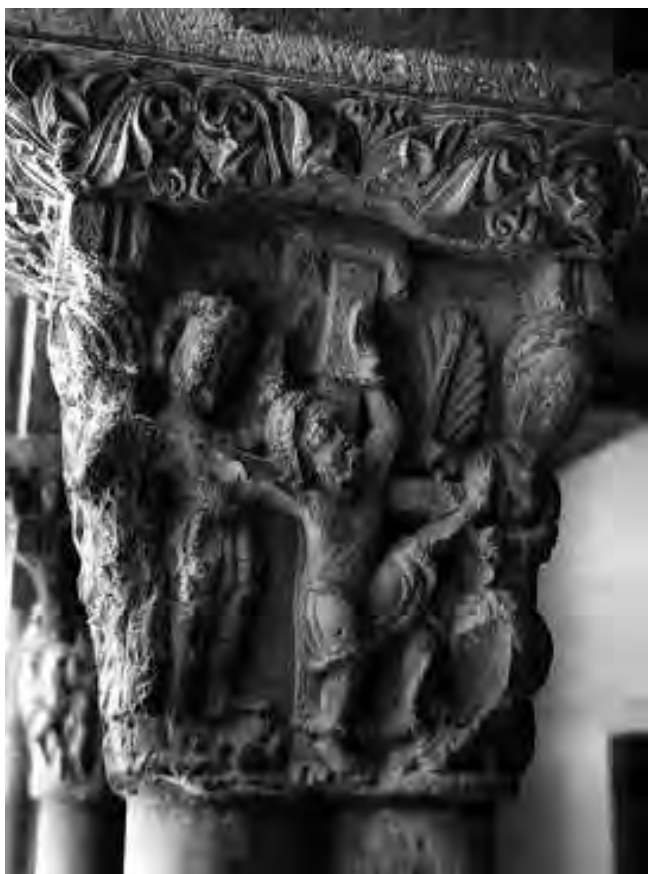
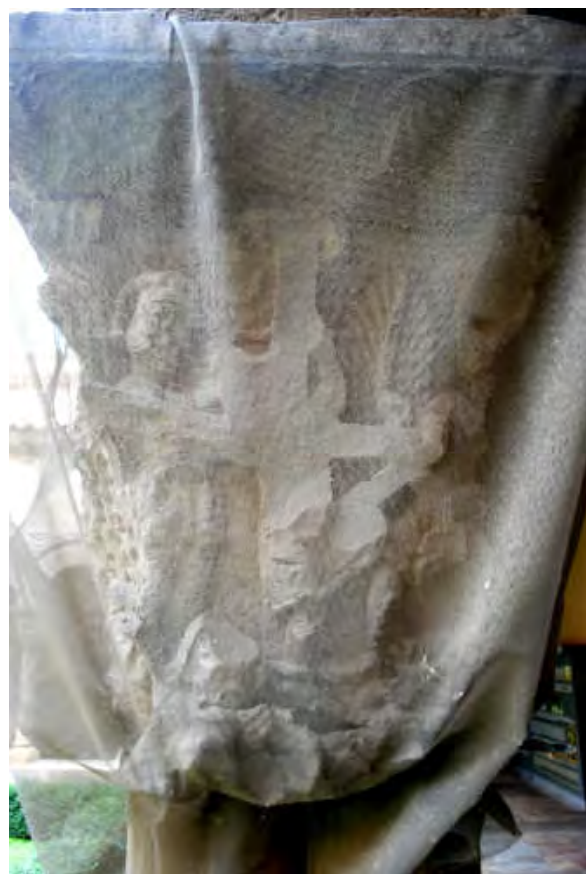
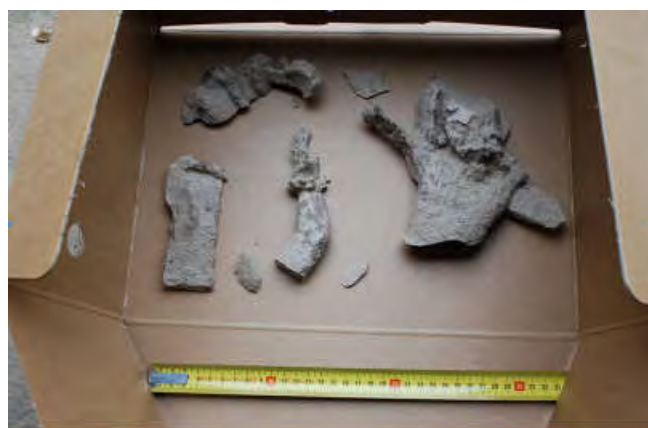
**Figuras 7, 8 y 9.** Proceso de destrucción de elementos escultóricos. Capitel de San Andrés entre 2007 y 2012, y fragmentos recuperados de la malla.

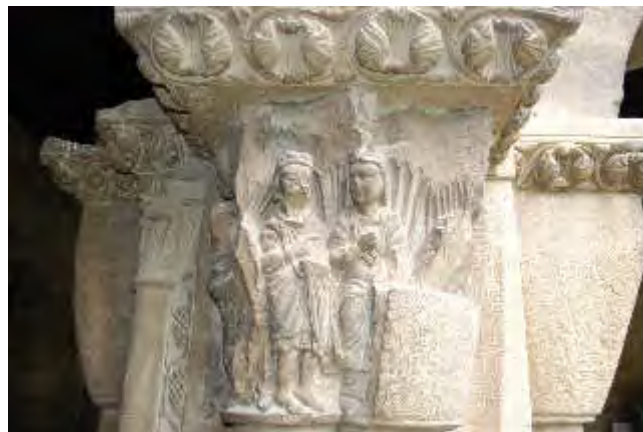
**Figura 11.** Lesiones antiguas estables en un capitel colocado con sólido capaz de arenisca en 1940.
