## Aportaciones estructurales al estudio de la denominada, “ermita de San Jorge” (Cáceres): el aljibe de la torre medieval de Los Mogollones

Francisco Serrano Candela, José Carlos Salcedo Hernández

### Structural contributions to the study of the so-called “Hermitage of San Jorge” (Cáceres): the cistern of the medieval tower of Los Mogollones

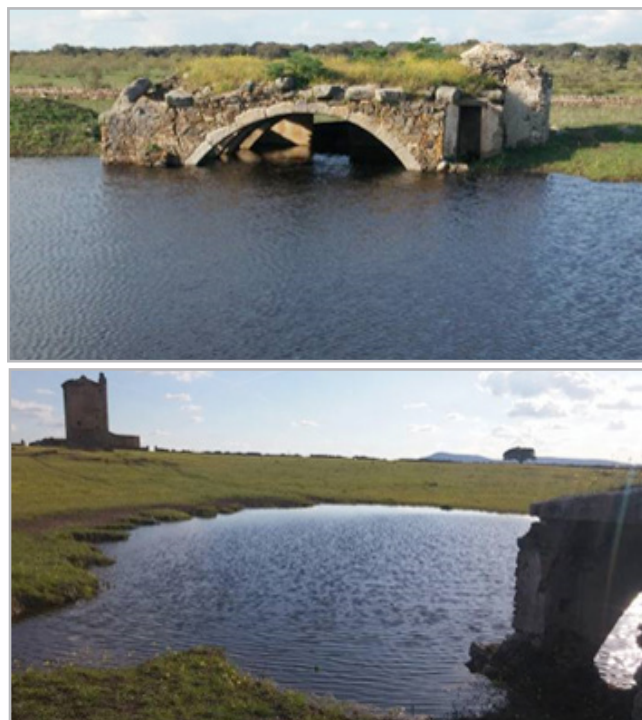
**Figura 1.-** Estado actual, tras las lluvias de marzo de 2018. Obsérvese su proximidad a la torre de Los Mogollones. Fuente: Elaboración propia.

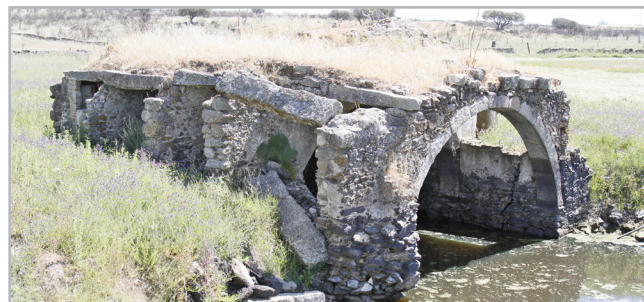
**Figura 5.-** Imagen con el nivel de la charca bajo. Fuente: Elaboración propia.

Este muro testero que falta, se habría derruido y su material es posible que se encuentre en el fondo de la charca, del que sobresalen algunos bloques de piedra. Actualmente, la charca “entra” dentro de la nave y de los cimientos de los restos del edificio.

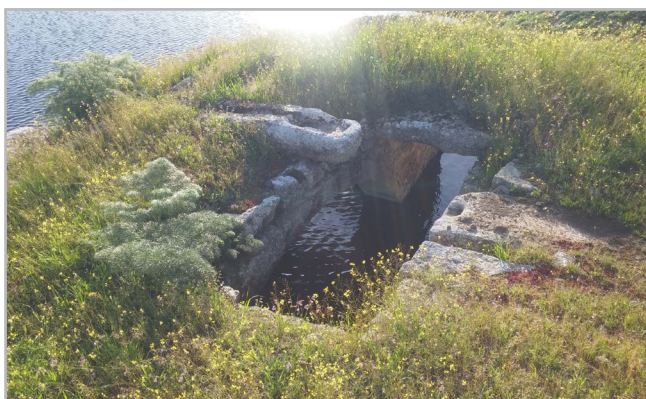
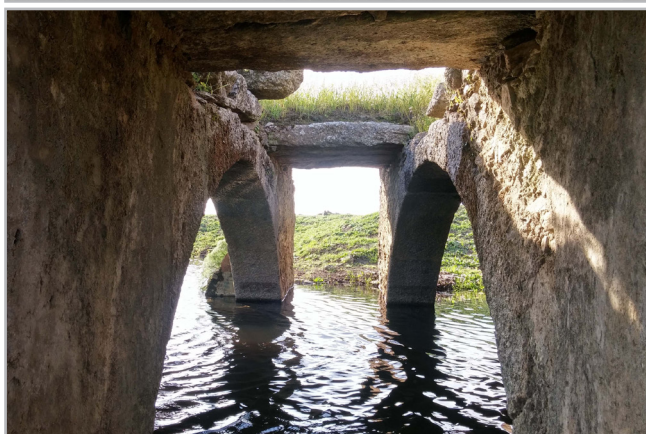
Observamos [figura 7], una construcción con estructura “de cubierta”, sobre un espacio diáfano, que no es otro que el pozo antes descrito, cuyo fondo está a una cota de 3 m por debajo del terreno circundante.

Todos los arcos están coronados con fábrica de mampostería de pizarra y granito tomada con argamasa de cal, para constituir líneas de carga horizontales y servir de apoyo a la cubierta plana, definiendo crujías paralelas con anchos de 2,15 m, 1,60 m, 1,25 m y 2,06 m. Estas líneas de carga se salvan con losas de granito formando una estructura de cubierta plana [figura 7]. Sobre esta cubierta plana se observa una capa de tierra y vegetación [figura 7].

En el centro de la cubierta, coincidiendo con los dos arcos más juntos, se encuentran unos restos de elementos de granito (pilas, gárgolas y canaletas) que son compatibles con una antigua noria, emplazada en el centro de esta cubierta, confirmando la hipótesis de Juan Gil Montes (Gil 2016). El hecho de que su posición coincida con el punto en que los arcos están mucho más próximos, implica que

La estructura portante del conjunto del edificio tiene capacidad suficiente para resistir tanto su peso propio como el de los animales y mecanismos que existieran sobre ella. Se trata de una estructura resistente sabiamente diseñada, los arcos transforman en empujes horizontales el elevado peso de la cubierta plana y estos empujes son absorbidos por la roca que, al haber sido esculpida para crear el pozo, ofrece gran resistencia a compresión. Actualmente, los vestigios de elementos estructurales soportan tanto el peso de la propia estructura que aún persiste (arcos y losa) como un grueso tomo de tierra a pesar de su edad, estado de abandono (RODRÍGUEZ: 2011) y a estar sometida a la acción erosiva de la atmósfera [figura 7].

**Figura 7.-** Cárcavo del centro de la nave, visto por debajo y por arriba. No se trata de un “hundimiento”, sino de un espacio rectangular configurado para un fin. Fuente: Elaboración propia

La construcción de aljibe se ha convertido en una charca [figura 7], al menos desde 1946 que aparece en el “vuelo americano”, similar a las que apreciamos en otras fincas de Cáceres. La charca se ha realizado excavando hasta el nivel del pozo y terraplenando alrededor las tierras extraídas. Ha sido posible identificar estas tierras in situ, removidas, al Oeste de la charca. De esta forma, el ganado encerrado en la finca puede acceder a beber en la conocida como “ermita de San Jorge”.

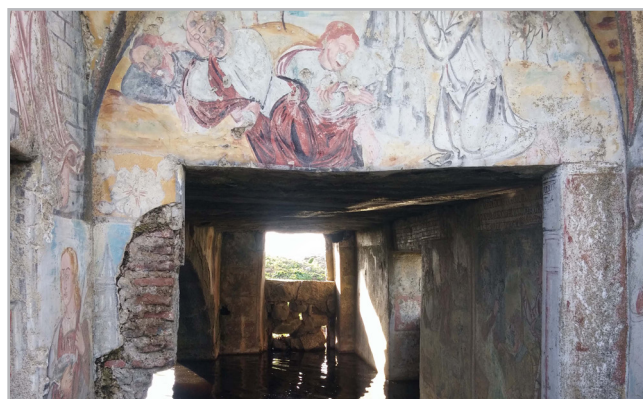
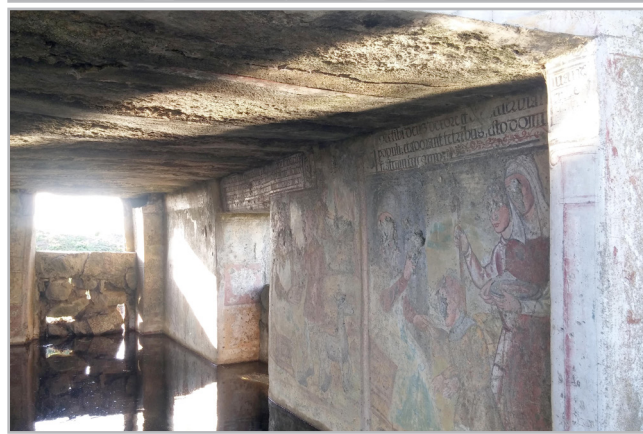
**Figura 8.-** Imágenes del interior. Se observan las pinturas que existen en los paramentos de las construcciones anexas y también en la pared Noreste de la nave. Fuente: Elaboración propia.

En los paramentos interiores encontramos las pinturas con motivo religioso [figura. 8 y 10], atribuidas a Juan de Ribera y fechadas en el s. XVIII (Perales 1994) y (Corrales 1998). Crean un cierto "enigma", porque no responden al uso para el que había sido realizada originalmente esta construcción.

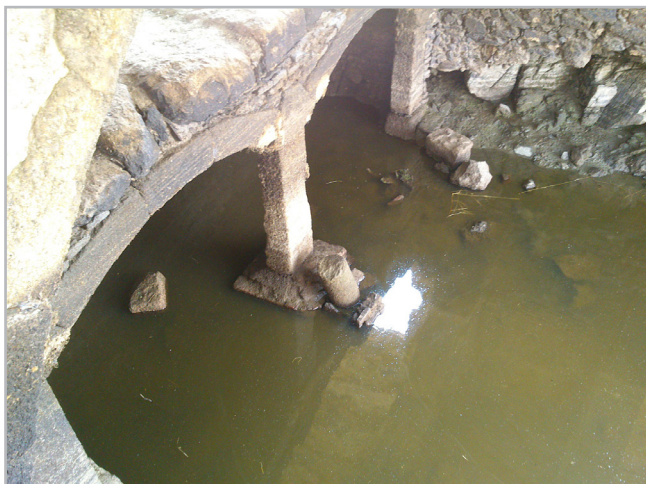
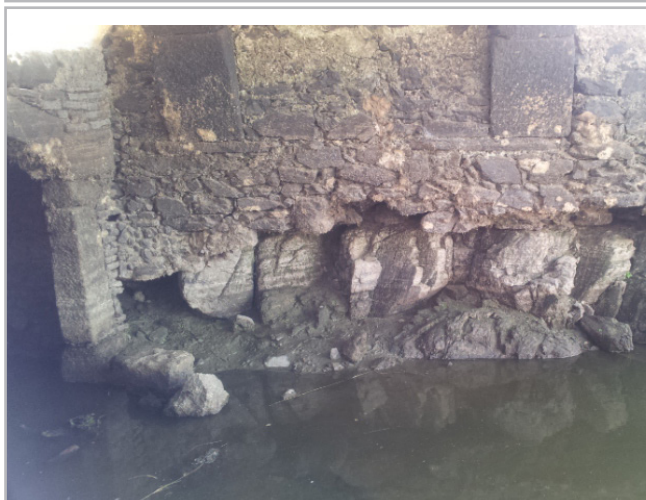
**Figura 9.-** Estructura de entreplanta y arranque de los arcos de la nave desde la roca. Fuente: Elaboración propia

Al nivel del terreno, en el lado Noroeste de la planta, existe esta estructura, que cuenta con tres pilastras (figura 9), sobre las que apoyan dos arcos menores, de dovelas graníticas. Su cimentación se encuentra al nivel del fondo del pozo, a una cota inferior a los arranques de los arcos de la nave [figura 9]. Es una construcción menor dentro de la nave diáfana.

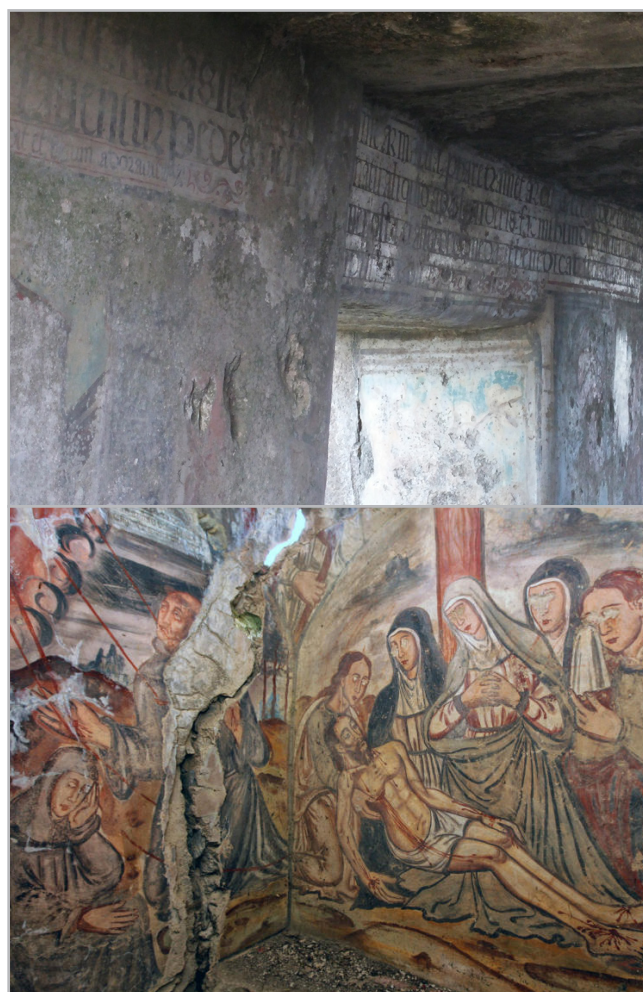
**Figura 10.-** Pinturas de motivo religioso, Juan de Ribera (3), que ha decorado otros edificios de Cáceres. Fuente: Elaboración propia.

Es necesario un estudio detallado de las pinturas murales existentes. No se ha podido saber por qué existen los restos de unas pinturas atribuidas a Juan de Ribera y se descarta que, por el solo hecho de tenerlas, el edificio tenga que ser necesariamente una ermita, como han aventurado investigaciones anteriores.
