# ESTUDIOS PREVIOS INTERVENCIÓN EN EL SALÓN DORADO DEL TEATRO COLÓN DE BUENOS AIRES – ARGENTINA

COURT & MELENDI, Estudio de Conservación Restauración

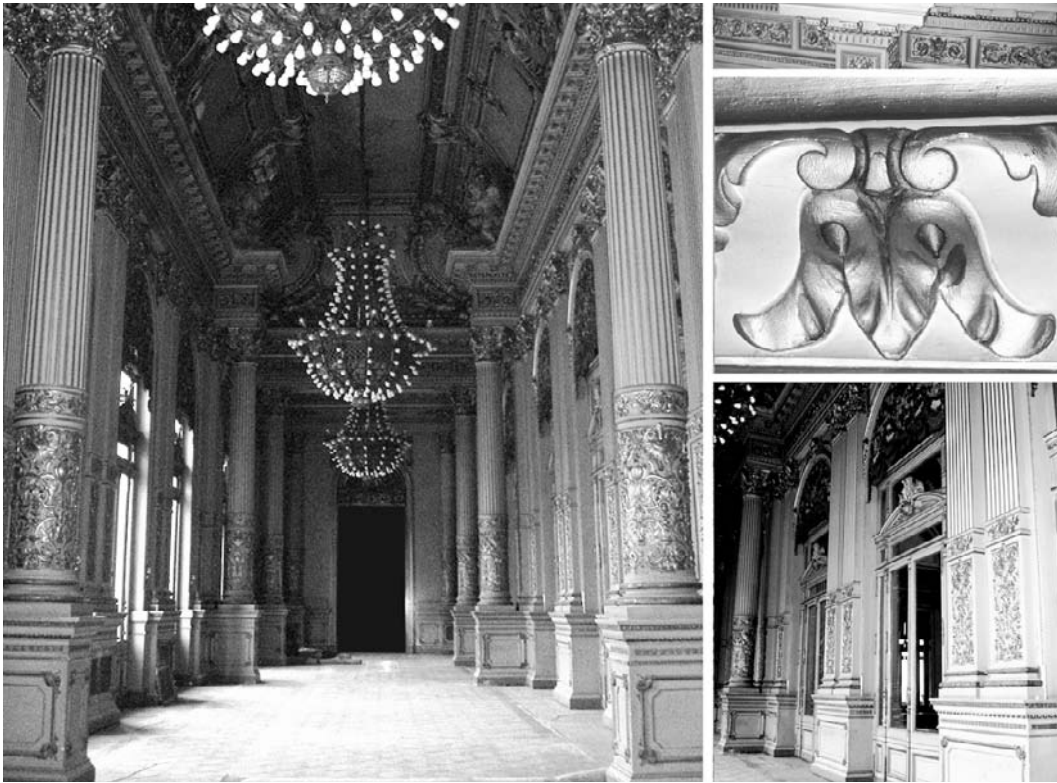
Fig. 2. Salón Dorado. Vista general y detalles de conservación.

En el zócalo y boiserie, es decir en las zonas bajas con recubrimientos posteriores sobre el original el estado de la pintura es malo. No sucediendo lo mismo en las zonas medias y altas, es decir en los muros, y en general en el resto del sistema ornamental, cuyo estado es bueno excepto en aquellos lugares que por filtración de humedades ya resueltas, presentan eflorescencias salinas. El resto de la capa pictórica original se encuentra cubierto por una espesa capa compuesta fundamentalmente por polvo, grasa y hollín.

El oro de las ornamentaciones de boiserie se encuentra en mal estado de conservación, se reportan hasta dos recubrimientos dorados de diferente naturaleza química sobre el original.

Se ponderó además un faltante considerable (30 %) del revestimiento en todo el sector y «la pérdida prácticamente de la totalidad de la corladura».

En el resto de la decoración tanto el oro como la corla original se encuentran en buen estado, sólo cubiertos por una espesa capa de suciedad superficial.

Luego de los estudios preliminares ejecutados y de la ponderación de los resultados obtenidos se recomendó la ejecución de una «prueba piloto» con las operatorias que a continuación se detallan y que se encuentra pendiente de ejecución.

- Eliminación del polvo, suciedad superficial, hollín, etc. Con aspiradores. Limpieza general en seco mecánica utilizando almohadillas con goma en polvo e instrumental adecuado a las remociones a realizar. Retiro de molduras rotas o desprendidas que deban reponerse.

- Decapado químico y mecánico para la eliminación de repintes utilizando decapante exento de cloruro de metileno y alcohol metílico (decapante ecológico de bajo grado de toxicidad) en el sector de boiserie y carpinterías. Por ejemplo Remolack.

- Reintegración de pintura en las lagunas faltantes. Teniendo en cuenta que en los atlas de color existentes en el mercado los tonos predeterminados son inexistentes se deberá proyectar una pintura teniendo en cuenta las coordenadas cromáticas establecidas en los estudios colorimétricos.

- Reintegración del Dorado. En las superficies que se someterán a esta operatoria deberá aplicarse un embolado amarillo (tierra siena)  
Criterio: Se realizará con polvo de oro de similar aleación que el original. Aplicándose sobre embolado color ocre por tratteggio de pincelada larga en

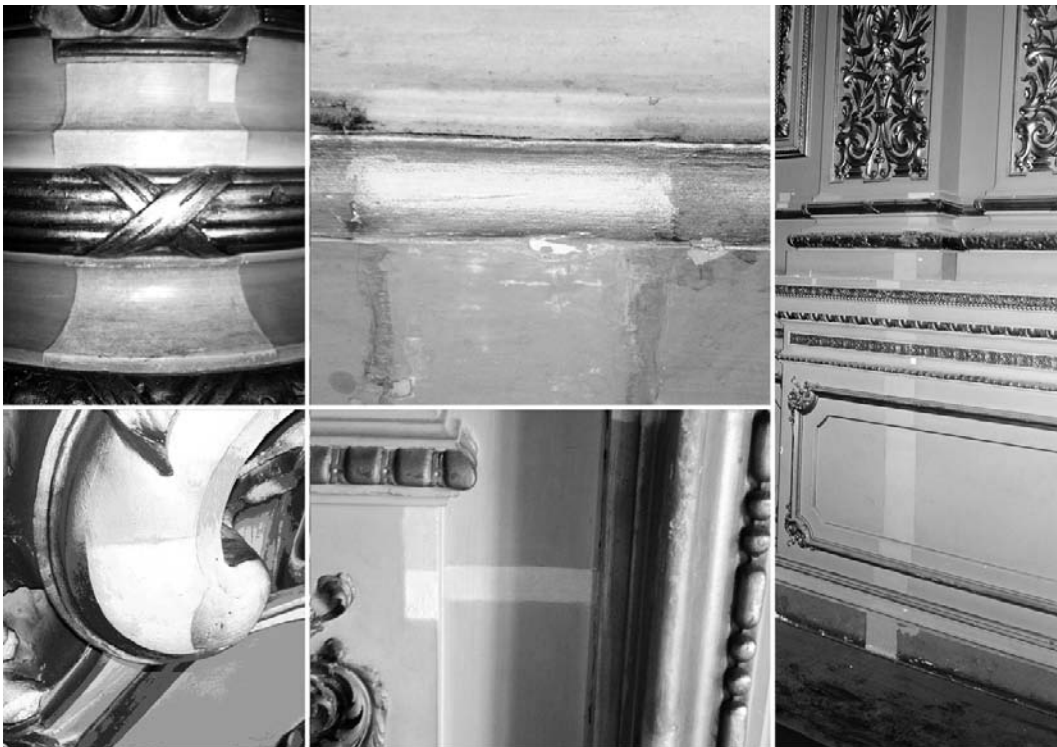
Fig. 3. Catas estratigráficas y de limpieza

En el sector de boiserie y zócalo la pintura original se encontraba con un recubrimiento sobrepuesto y presentaba en ambos casos colores diferenciados. Quedaba establecido entonces que la pintura del salón estaba diferenciada en tres colores. **(Figura 3)**

Los estudios colorimétricos fueron coincidentes con las catas exploratorias determinando la existencia de tres colores originales. Estableciendo además las coordenadas promedio de cada uno de ellos, es decir identificándolos en su cromaticidad y luminosidad. **(Figura 3)**

Quedó de manifiesto la utilización de dos técnicas de procedimiento diferentes. En las ornamentaciones de boiserie, base de columnas y pilastras: **dorado a la hoja con corladura**. En el resto de los sistemas ornamentales: **polvo de oro aglutinado con corladura**, en ambos casos con embolado ocre. **(Figura 3)**
