ESTUDIOS PREVIOS Y DIAGNOSIS DE LAS PINTURAS MURALES DE HEREDIA (ÁLAVA) Y EN EL RETABLO MAYOR DE SAN NICOLÁS DE BARI (BURGOS)

Mercedes Cortázar García de Salazar, PETRA S.COOP
Dolores Sanz Gómez de Segura, PETRA S.COOP
Diana Pardo San Gil, Servicio de Patrimonio Histórico de la D.F.A

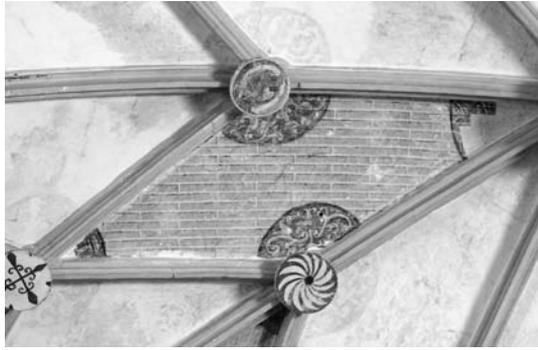
Fig. 2: Heredia. Bóveda del presbiterio, cata de estudio para ver la secuencia policroma de la bóveda

- **Apertura de ventanas de estudio en zonas encaladas**, y examen al microscopio óptico Carl Zeiss OK 19X FT 160 de zonas estratégicas de la superficie policromada como: zonas de intersección entre los diferentes elementos decorativos en las claves, zonas de paso de un color a otro, de una decoración a otra, etc., bordes de determinadas lagunas y lugares poco visibles, zonas profundas y protegidas, que son las que guardan el mayor número de capas por estar menos expuestas a los roces y las agresiones. Las ventanas de estudio se han llevado a cabo en lugares elegidos con las directrices del historiador. Durante este proceso podremos valorar tanto el estado de conservación de cada una de las capas, el nivel de adherencia entre unas y otras, así como el grado de dificultad real para llevar a cabo un posible desencalado, y el tiempo necesario para realizar este proceso (**Figura 2**).

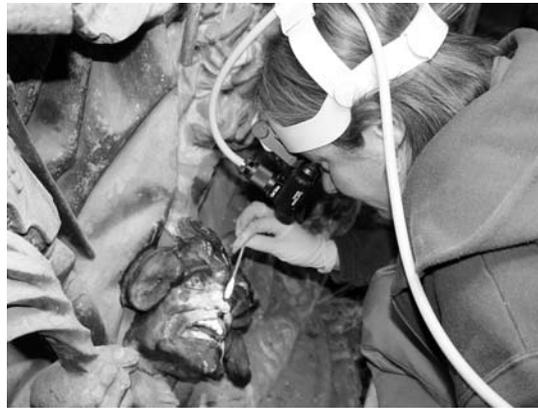
Fig. 3: San Nicolás de Bari. Estudio de la superficie policroma y de los resultados de las pruebas de tratamiento con lupa binocular de aumento

- **Testado de pruebas de tratamiento**; tras el estudio del estado de conservación y de la técnica de ejecución de la pintura aplicada en los diferentes elementos se procede a la realización de las pruebas en función de las patologías detectadas y su estado de conservación (**Figura 3**).

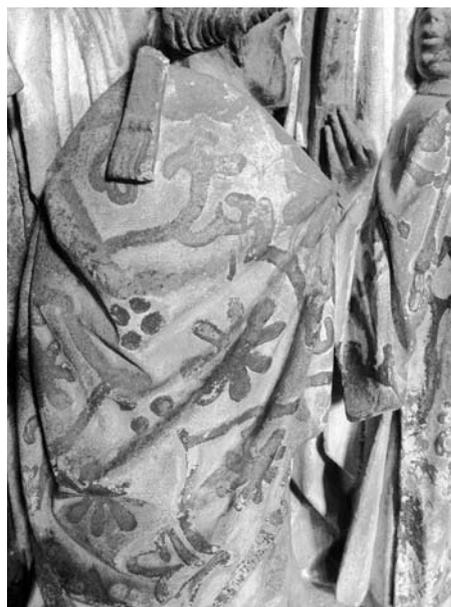
Fig. 6: San Nicolás de Bari. Detalle de la policromía actual de un relieve del retablo

Existe otra tercera intervención también parcial en la que siguieron conservando gran parte de las policromías que habían existido hasta ese momento, y se completaron algunas de ellas con decoraciones de cintas, lazos y flores doradas. Posteriormente se aplicó sólo sobre las zonas policromadas del retablo una gruesa capa de barniz de color caramelo compuesto por resina de colofonia que cubre en la actualidad gran parte del retablo, ocultando en gran medida la policromía que aún se conserva. **(Figura 6).**
