EL SEPULCRO DE LOS SANTOS VICENTE, SABINA Y CRISTETA EN LA BASÍLICA DE SAN VICENTE DE ÁVILA: ESTUDIOS PREVIOS Y DEFINICIÓN DEL CRITERIO DE INTERVENCIÓN (1)

Cristina Escudero Remírez, Centro de Conservación y Restauración de Bienes de Culturales de la Junta de Castilla y León, Simancas (Valladolid), escremc@jcy.es
Cristina Gómez González, Centro de Conservación y Restauración de Bienes de Culturales de la Junta de Castilla y León, Simancas (Valladolid), gomgoncr@jcy.es
Jose Luis Hernando Garrido, Museo Etnográfico de Castilla y León, Zamora, joseluis.hernando@gmail.com

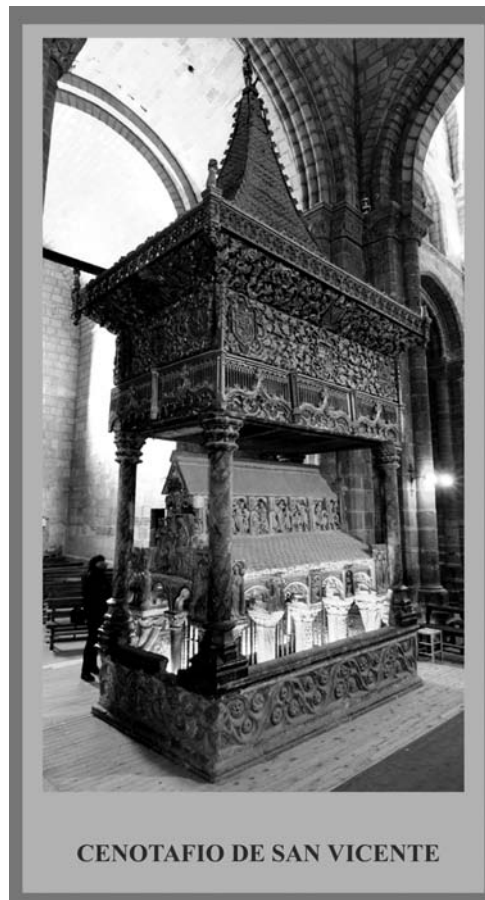
Fig.1: Cenotafio de San Vicente

La necesidad de estudiar exhaustivamente el sepulcro de San Vicente (**Figura 1**), viene dada por la articulación e interacción de las distintas intervenciones que se han llevado a cabo a lo largo de la historia, algunas con una intencionalidad marcadamente propagandista, que se aleja de las habituales labores de renovación por cambio de gusto o reparaciones efectuadas con criterio higienista o de mantenimiento. Todas ellas, en mayor o menor medida han marcado su impronta material, cuyo resultado es la imagen actual que presenta la obra, por lo cual los objetivos prioritarios del estudio son:

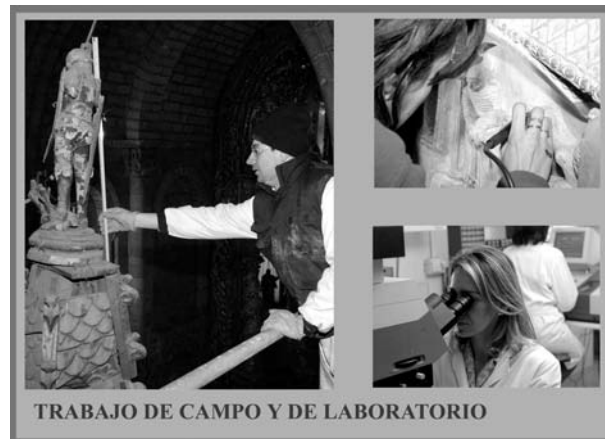
Fig.2: Trabajo de campo y de laboratorio

Para cumplir estos objetivos se ha formado un equipo con especialistas en diversos campos y experiencia en patrimonio, que abarcan la multiplicidad de la obra, con el instrumental necesario para llevarlo a cabo, dando lugar a la ejecución del trabajo en tres ámbitos simultáneos (**Figura 2**):

- El trabajo de campo, que parte del examen de materiales y técnicas, valoración de las alteraciones, realización de microcatas y toma de muestras en zonas estratégicas.
- El trabajo en el laboratorio, para el análisis de policromías, soportes y productos de alteración.
- El trabajo de departamento, para la elaboración e interpretación de los datos recogidos.

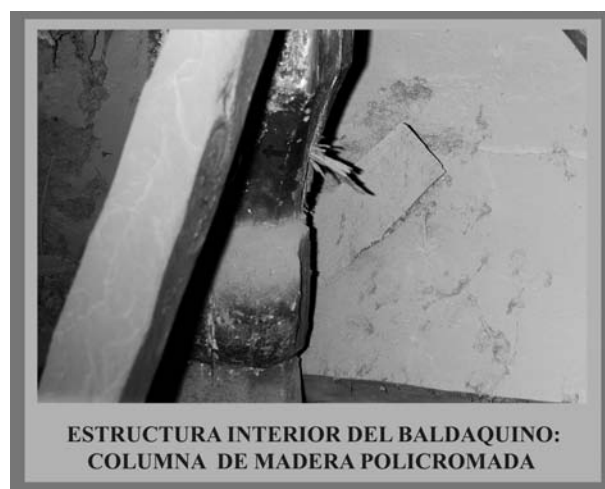
A lo visto, cuando se produjo el milagro de 1465, obispo y nobles de la ciudad decidieron retirar del sepulcro de San Vicente los adornos antiguos, estaba «cubierto de labrados maderos y pintadas tablas» que la manufactura pía empleó en la confección de lotes de apreciadas reliquias. Que las doce arcaturas del sepulcro fueran animadas con tablas pintadas es algo difícil de dilucidar, sobre todo porque no advertimos ni rastro de quicialeras u orificios de cierre, aunque tal aplicación, fuera con mamparas, rejas, cancelos o cortinajes, es perfectamente consecuente en sepulcros santos medievales. ¿Se reaprovecharía algún fragmento de madero o tabla pintada tardorrománica en la confección del tosco baldaquino superior?, sería un avatar difícil, aunque en el interior de la cumbreira superior del cenotafio se han apreciado restos de viguetas con motivos heráldicos (**Figura 4**).

Fig.4: Estructura interior del baldaquino: columna de madera policromada
