- **Restauración del menhir de Sorbituaga-Arriatara.**

- **Dirigida por M^a Dolores Sanz y Juan Carlos López Quintana.**

- El programa de conservación y restauración del menhir de Sorbituaga-Arriatara (2012).

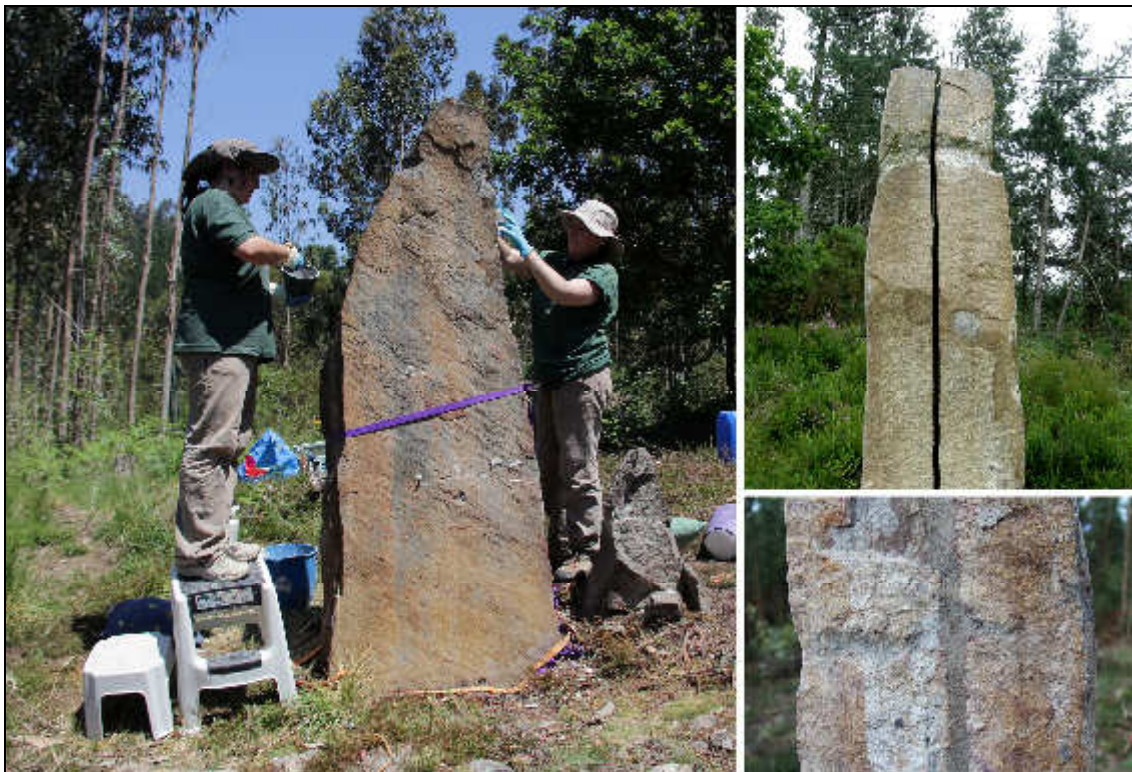
- Presencia de excrementos de ave y nidos de insectos.
- Pequeñas fisuras y desplazaciones en toda la superficie del menhir, debidas a la constitución propia del soporte.
- Erosión generalizada.
- Presencia de una fisura transversal en una de sus caras, de pequeño tamaño, que atraviesa el menhir a *ca.* 60 cm de altura con respecto al suelo.
- El principal problema era, como ya se ha expuesto, una gran grieta longitudinal, de grosor centimétrico en algunas zonas, que partía el menhir en dos placas simétricas. El progresivo ensanchamiento detectado en los últimos años se debía al sistema de cimentación del menhir y a la constante filtración del agua de lluvia.

Foto 1: Proceso de restauración del menhir de Sorbituaga-Arriatara (Busturia). Detalle de la grieta antes y después de su consolidación con morteros de cal hidráulica.

-) Consolidación de la grieta longitudinal. Tras el estudio de la grieta, se optó por consolidarla mediante inyección de lechadas y morteros fluidos de cal hidráulica. Durante los trabajos de consolidación del menhir, y teniendo en cuenta el sistema de sujeción del mismo, se tuvieron muy en cuenta las resistencias a flexotracción-compresión de la cal hidráulica NHL 3,5 gris que se iba a emplear. Las lechadas de inyección de esta cal no adquieren una resistencia mínima hasta pasados 28 días, por lo que fue necesario realizar una espera de 28 días entre cada inyección para desarrollar correctamente los trabajos de consolidación y garantizar su estabilidad en el tiempo. Además, el bloque fue inmovilizado mediante la colocación de cinco cinchas, para evitar los movimientos de flexo-tracción y la aparición de grietas en las fases húmedas y líquidas de inyección. En primer lugar, se inyectaron lechadas hidráulicas, según la formulación del Laboratorio General de la Diputación Foral de Araba, rellenando hasta los huecos más pequeños; en una segunda fase, se introdujeron morteros fluidos. Este

tipo de materiales (cal hidráulica NLH -3,5 gris) adquieren su resistencia máxima a edades tardías, tras 2 años de curado, por lo que se consideró necesario dejar sobre el menhir las medidas de protección y sujeción (cinchas), al menos, durante 6 meses.

-) Sellado y microsellado de grietas y fisuras. Para el cierre de grietas y fisuras, y para el acabado final, se fabricó un mortero de cal hidráulica gris NHL 3,5, con arenas lavadas de diferente color y mármoles de colores de diferente granulometría, con el objeto de obtener un mortero lo más afin posible, en color y textura, a la piedra. La proporción cal/carga fue de 1:3. Para el sellado de la grieta principal, se preparó un mortero de mayor granulometría, favoreciendo la adhesión entre capas y aumentando la resistencia. Para el microsellado de las fisuras, se creó un mortero de menor granulometría que facilitara la adhesión y la penetración en las fisuras. En el hito medianero adyacente al menhir, se colocaron morteros en las grietas y fisuras, tras una eliminación puntual de la colonización biológica.

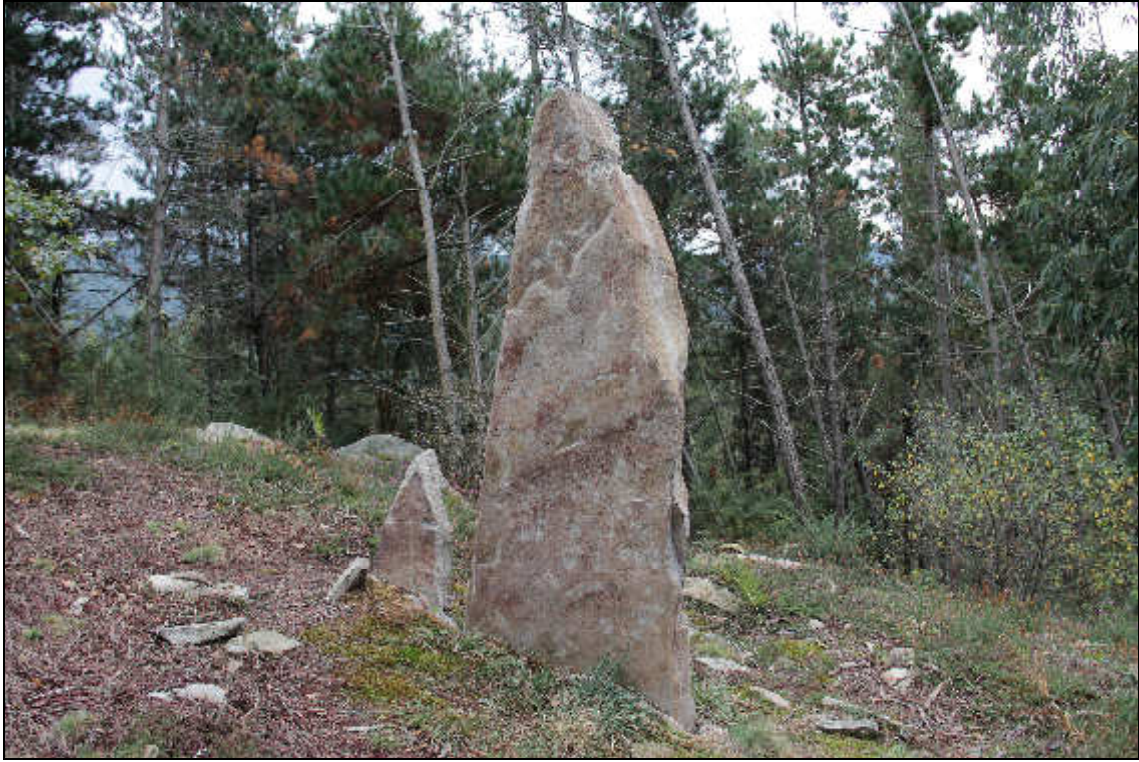
Foto 2: Menhir de Sorbituaga-Arriatara (Busturia) tras la campaña de conservación-restauración de 2012.
