La restauración de la iglesia de Montesión en Sevilla (2002-2008)

Resumen: En esta investigación se estudia la restauración llevada a cabo en la iglesia del exconvento dominico de Montesión en Sevilla, entre los años 2002 y 2008, bajo la dirección de los arquitectos Rafael Manzano Martos y Pedro Barrero Ortega. La iglesia, cuya autoría puede atribuirse a Hernán Ruiz II, el arquitecto cordobés que coronó la Giralda, fue desamortizada en 1835 y es actualmente propiedad del Ilustre Colegio Notarial de Andalucía. El objetivo prioritario del artículo es analizar el alcance de las intervenciones, ilustrando su estudio con fotografías y documentos gráficos elaborados para esta publicación, con el fin de darlas a conocer. Dichas intervenciones promovieron, tanto la conservación de la iglesia y otros bienes muebles, como la del Archivo de Protocolos Notariales, uno de los tesoros documentales más trascendentes para el conocimiento de la historia de la ciudad.

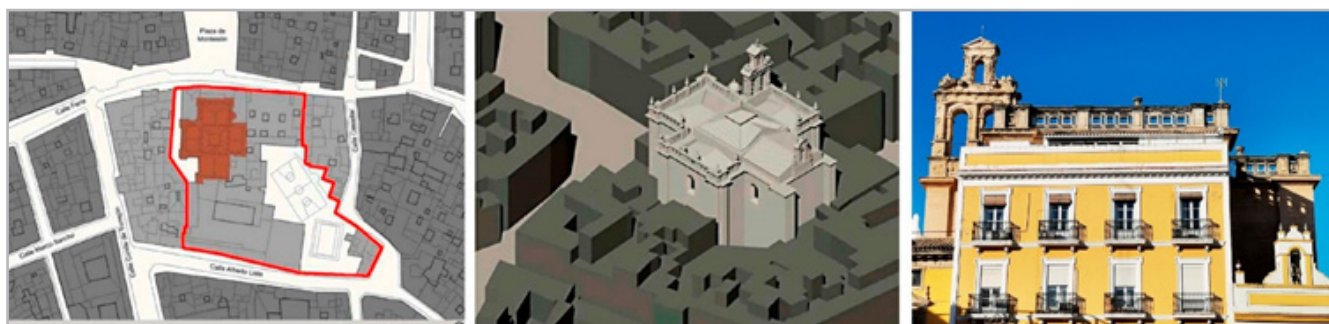
Figura 1.- Emplazamiento, maqueta virtual y vista desde la Plaza de Montesión. Dibujos y fotografía FJOG y PBO.

El convento dominico de Santa María de Montesión [Figura 1], fue fundado por iniciativa de la noble señora Doña Mencía Manuel de Guzmán. En la Biblioteca Colombina se encontró el testamento-fundación en el que se recoge que donó, a su muerte en 1559, unas casas principales que poseyó en la collación de San Juan de la Palma, en favor de Fray Martín de Mendoza, Prior Provincial de la Orden de Predicadores de Santo Domingo. En dicho documento, aparece que en *"las casas principales de mi morada, que son en esta ciudad de Sevilla, en la collación de San Juan de la Palma, que lindan con casas de Diego de Barrera, Escribano público de Sevilla, se haga un monasterio y convento de catorce Frayles Sacerdotes, Confesores de la Orden de Santo Domingo y se nombre monasterio de Santa María de Montesión, en la*

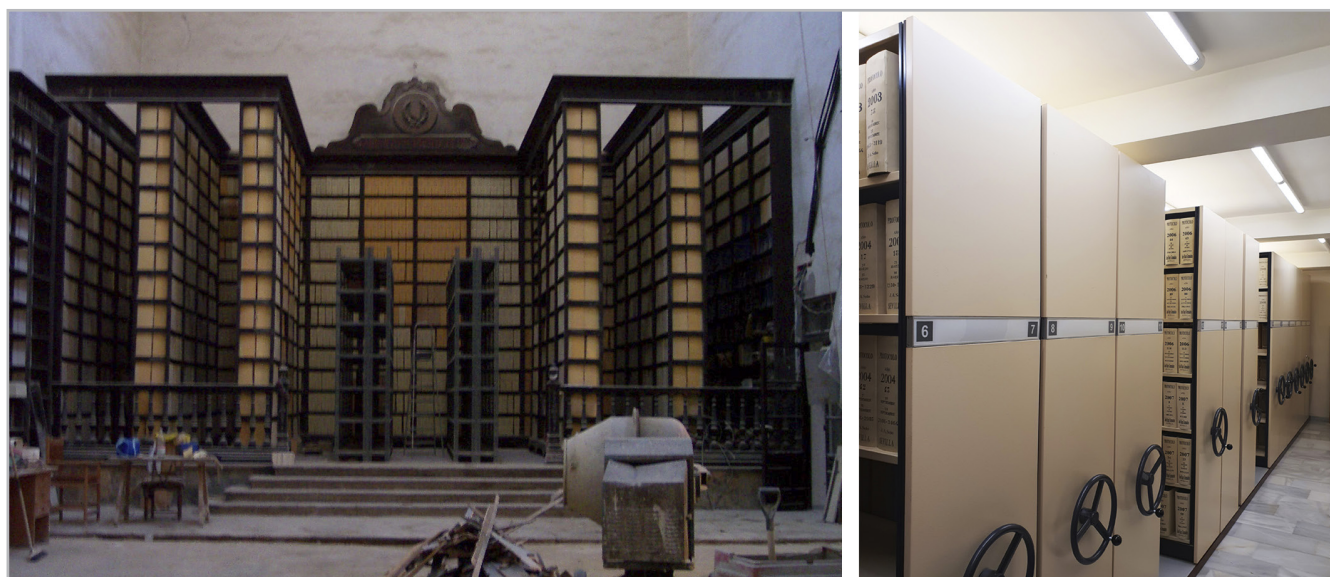
Figura 3.- Protocolos en el presbiterio de la iglesia, que fueron trasladados, y archivadores en el nuevo edificio proyectado para su almacenamiento -silo principal-. Fotografías PBO.

bajo del brazo de mediodía. Realizada esta operación, se trasladaba todo el archivo, almacenado en las naves de la iglesia, a su lugar definitivo [Figura 4], liberando el edificio eclesial para su total restauración, en una segunda fase de actuación, en la que también se ejecutaría el silo del brazo oeste y su conexión con el archivo principal.

La primera fase del proyecto contemplaba la nueva construcción del silo principal, con cuatro plantas de escasa altura, resuelto con estructura mixta -metálica y hormigón armado-, dotado de su propia escalera y un montacargas. Este edificio ocupa las antiguas dependencias, carentes

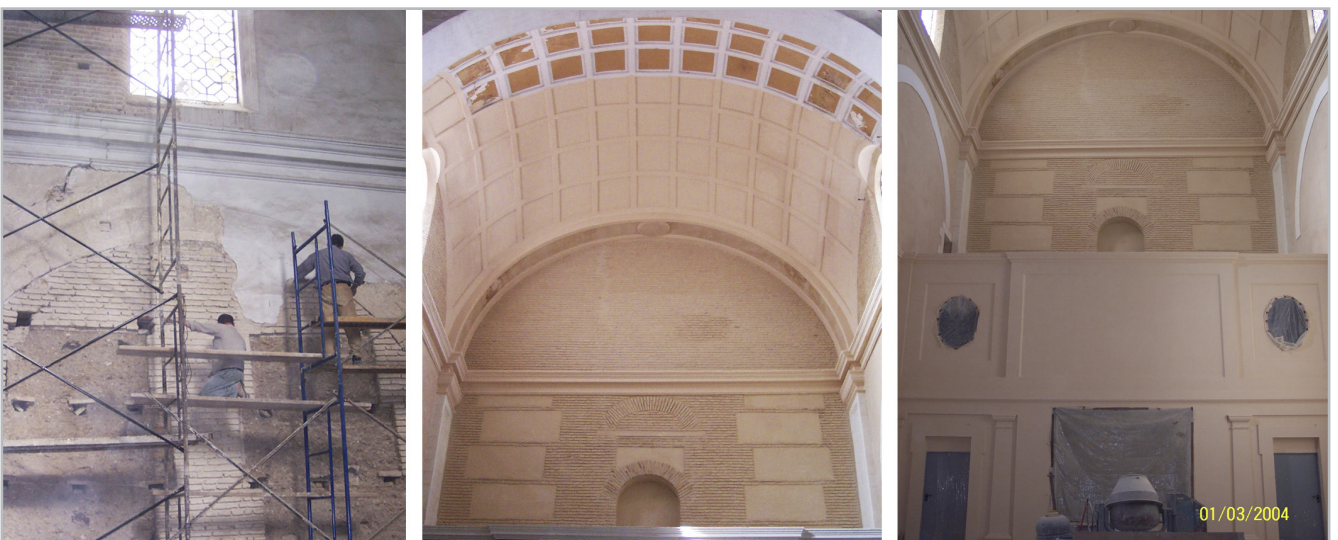
Figura 6.- Intervenciones en los pies de la iglesia. Fotografías de PBO.

Se rehabilitó el coro de los pies [Figura 6], construyendo una nueva entreplanta apoyada sobre losa de hormigón, con

pilares y vigas metálicas como estructura independiente a la preexistente, para aumentar la capacidad de almacenamiento de protocolos, y conectando los dos niveles superiores -nueva entreplanta y tribuna-, con el silo principal edificado en fase anterior. Ya en esa primera campaña, se había realizado la apertura mural de conexión del coro, en su planta baja, con el nuevo edificio de archivo.

Para el diseño de la fachada interior de los pies, se mantuvo hacia la iglesia el carácter de coro bajo conventual, muy hermético, empleando celosías que recuerdan la clausura monástica para impedir vistas a los archivadores tipo "compactus" que aquí se almacenan. A eje de la composición en la planta inferior, se dispone un gran hueco central con enrejado tupido de madera, a cuyos laterales se sitúan sendas puertas de acceso, con recercos y flanqueadas por pilastras toscanas, como una simplificación del dórico empleado en el orden mural apilastrado del templo. En la entreplanta, marcada de la anterior por una imposta, se disponen, a eje vertical de las puertas inferiores, dos óculos ovalados, también cerrados con celosías y en plano rehundido respecto a sus enmarcados rectangulares. Ocupa el centro, sobre un plano paramental sobresaliente, otro rehundido diseñado para albergar, restaurada para la ocasión, la obra pictórica la *Multiplicación de los panes y los peces*, procedente del Museo de Bellas Artes de

Se iniciaban, además, los picados de los revestimientos de las fábricas de ladrillo que conforman los paramentos de esta zona, retacando con piezas de tejar de apariencia similar sus antiguos mechinales, y empleando morteros de cal en sus llagueados, concebido el conjunto ahora como fachada interior de obra vista. Al picar los revestidos murales, aparecieron varios cajones de tapia que fueron enlucidos con los mismos morteros de cal empleados para los llagueados de los ladrillos. Igualmente, se procedía a la limpieza de sus elementos pétreos, eliminando los emparchados en los cajeados de sus arcos fajones. Continuaban las tareas con los enjalbegados de arcos, cornisas y bóveda casetonada, empleando jabelgas aditadas para obtener la coloración pretendida en cada uno de esos elementos. Se repusieron, reparadas y adaptadas a la nueva fachada, las antiguas celosías del coro alto que permiten ocultar otro cuerpo de archivadores. Con la limpieza, repasos generales y reposiciones necesarias en los tejados que cubren la nave de los pies, se concluían las actuaciones en este área.

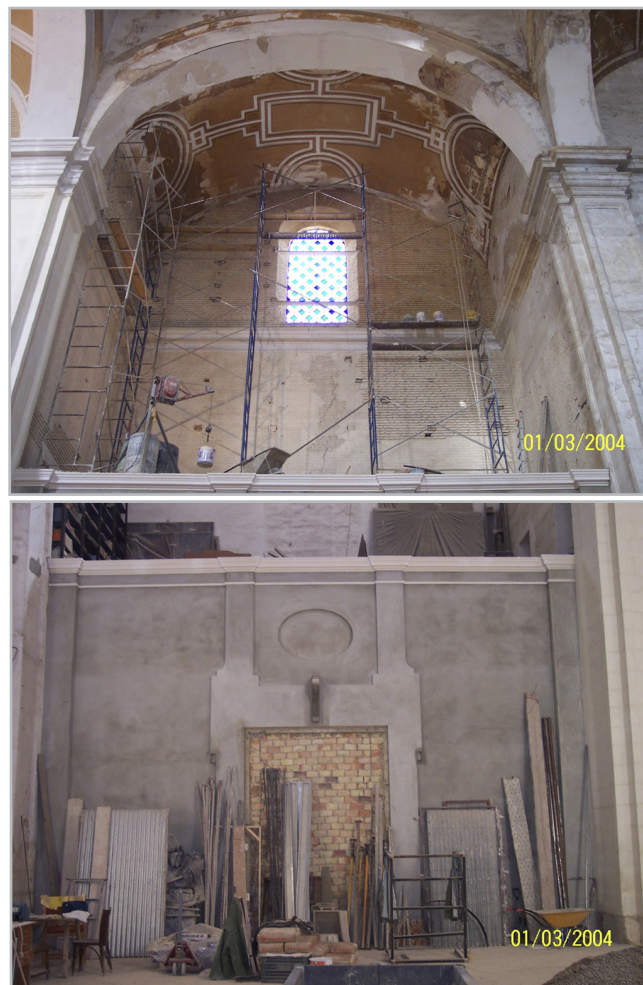
Figura 7.- Intervenciones en los brazos laterales. Fotografías de PBO.

Seguidamente, se iniciaron los trabajos de rehabilitación de los coros laterales [Figura 7], introduciendo un entresuelo destinado a uso administrativo en ambos extremos del ala norte, con sus respectivas escaleras -solo una de ellas se prolongó hasta la tribuna-, al tiempo que se consolidaba estructuralmente el forjado de dicha tribuna. En el brazo de mediodía, se trasdosó un nuevo forjado al alfarje preexistente, para garantizar su capacidad portante, en previsión de las cargas estimadas para los archivadores de protocolos.

Se resolvieron simétricamente los frentes de ambos coros, abriendo un hueco en el frente meridional, idéntico al existente en el brazo del evangelio, conectando así el de la epístola con el espacio principal del templo. En ambos huecos se han dispuesto recercados, prolongando sus fajas verticales para la formación de pilastras hasta la cornisa superior de remate. A eje del dintel de la puerta, se incluye una clave moldurada sobre la que se sobrepone un rehundido ovalado para insertar una celosía de madera. Sendas pilastras, una a cada extremo, completaban la composición de los frentes analizados. También en los coros altos laterales fueron restituidas sus antiguas celosías.

Prosiguieron los picados de revestimientos en paramentos de ladrillo, retacando ausencias en antiguos mechinales y reponiendo pérdidas en puntos de deterioros significativos

de material. Limpiezas generales y eliminación de aditamentos en elementos pétreos, precedían a los enjalbegados de arcos, cornisas y bóvedas de yesería. Las reparaciones de las cubiertas que gravitan sobre los brazos cerraban las previsiones presupuestarias para la zona.

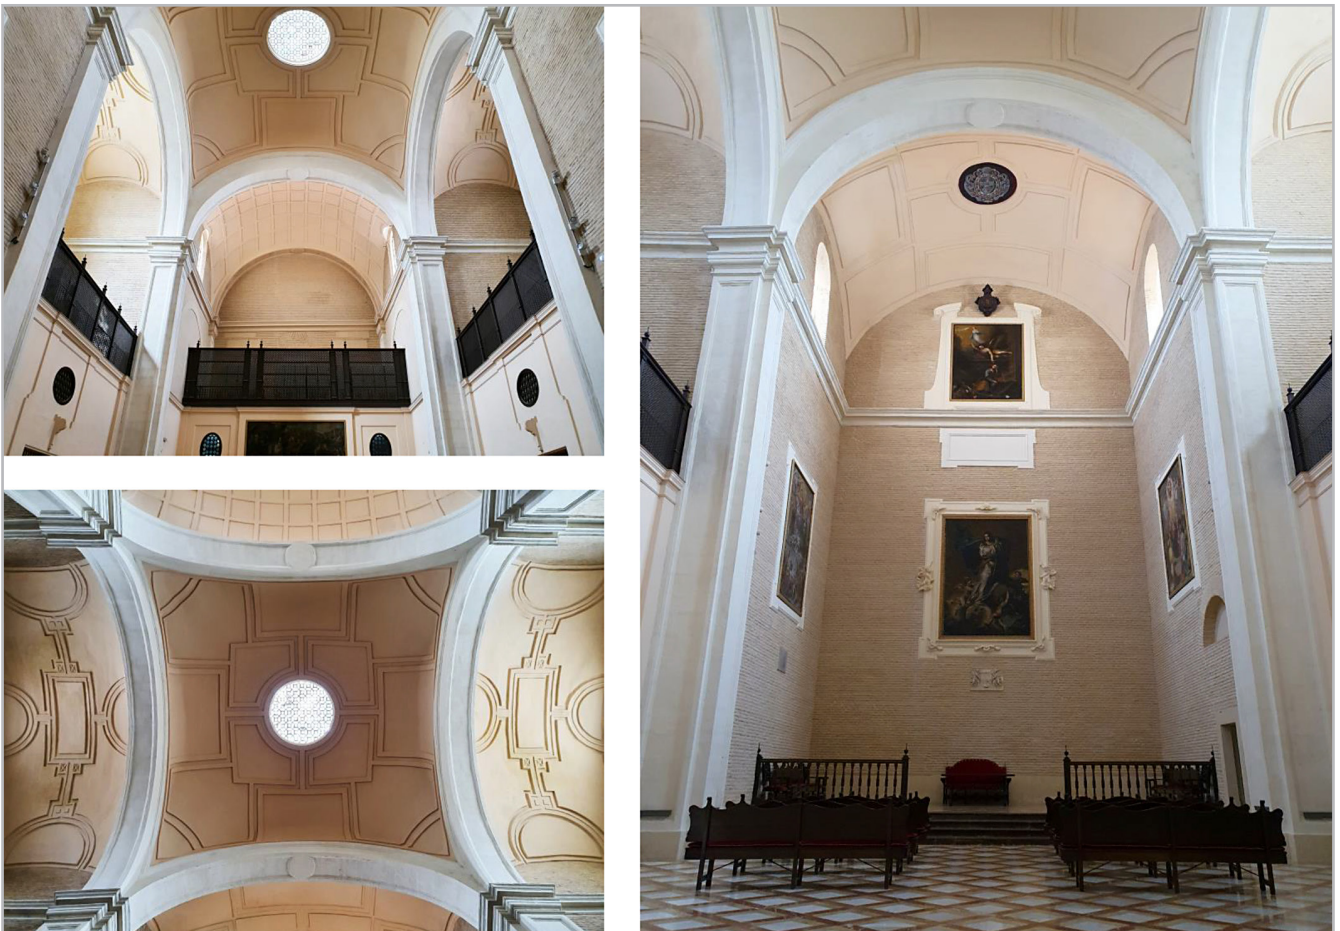
Figura 10.- Imágenes de la iglesia restaurada. Fotografías de PBO.

Durante las intervenciones en la cabecera, se localizaron la placa conmemorativa del enterramiento de la fundadora en la capilla mayor del convento y su escudo heráldico labrado en mármol de gran calidad. Ambas piezas fueron colocadas en los muros del presbiterio. Completaban las obras en el interior de la iglesia la decoración proyectada para enmarcar los cuadros almacenados en el antiguo Convento de la Merced Calzada, restaurados para la ocasión con cargo al colegio notarial. El estado de conservación actual en general es bueno, si bien se han detectado puntualmente humedades de capilaridad ascendentes en zonas donde, por razones presupuestarias, no se aplicaron barreras anticapilares. De este modo, se ha recuperado el edificio, pudiendo percibirse su trazado cruciforme y los abovedamientos del conjunto, destinándose ahora a salón de actos culturales o conciertos, así como espacio eclesiástico para celebrar las fiestas patronales [Figura 10].
