Conservación y mantenimiento de salas en una casa-museo del siglo XIX: El Museo Cerralbo

Conservation and maintenance in a XIX century museum house: The Cerralbo Museum

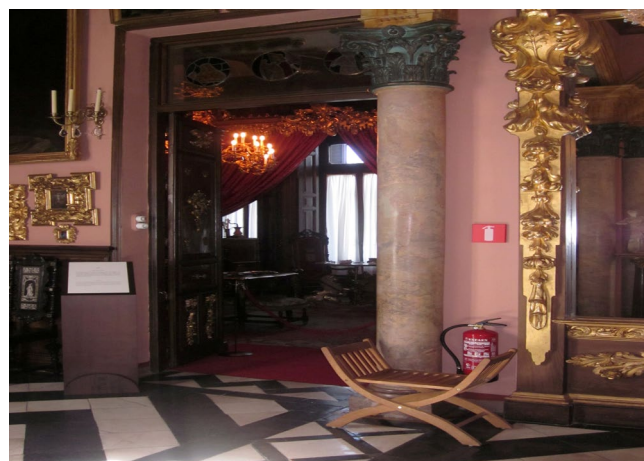
Otro problema que encontramos en el museo tiene que ver con la adecuación del entorno a las normativas de seguridad y su integración en su ambiente, siendo a veces complicadas de llevar a la práctica con resultados poco estéticos, como la colocación de los extintores y las bocas de riego [figura 4].

Figura 4. Integración de las medidas de seguridad. ©Sofía de Alfonso Alonso-Muñoyerro

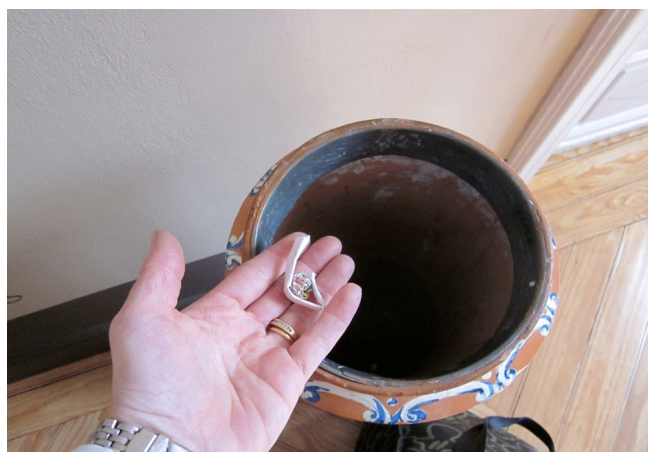
Figura 5. Objetos recogidos del interior de la bastonera. ©Sofía de Alfonso Alonso-Muñoyerro

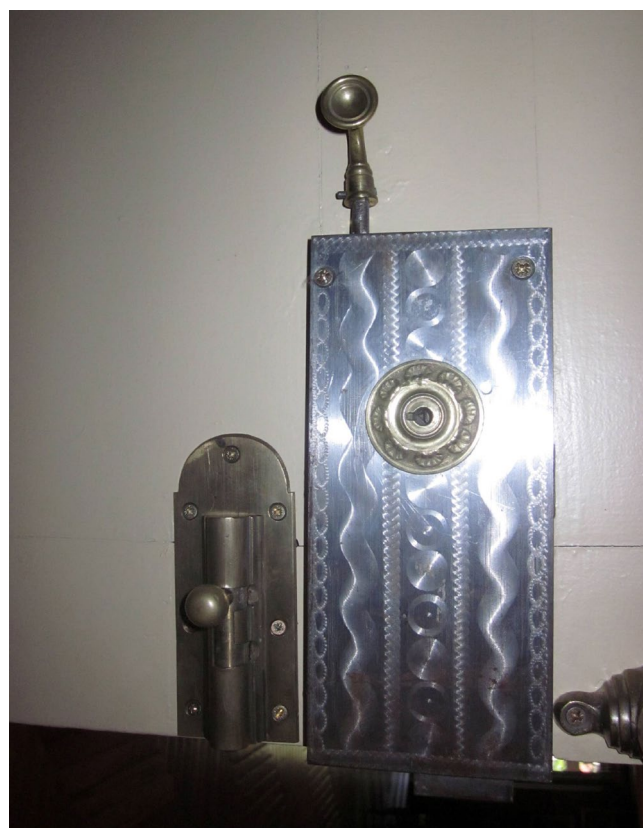
Aunque el museo permaneció cerrado por obras desde 2006 hasta 2010, no cesamos en nuestra actividad, pero las labores de mantenimiento se adaptaron al ritmo de las obras. Como no era posible realizar un ritmo de trabajo continuado, se aprovechó para realizar otras campañas, como la limpieza de ciertos elementos de plata del museo y su posterior protección o como la limpieza de fallebas⁵. Esta tarea permitió recuperar el metal original de los mismos, así como descubrir algunas marcas y grabados ocultos por la pintura. Gracias a esta intervención, también se recuperó el mecanismo de las piezas y por tanto su funcionalidad [figura 6].

Figura 6. Detalle de uno de los cerrojos, después del tratamiento efectuado. ©Sofía de Alfonso Alonso-Muñoyerro

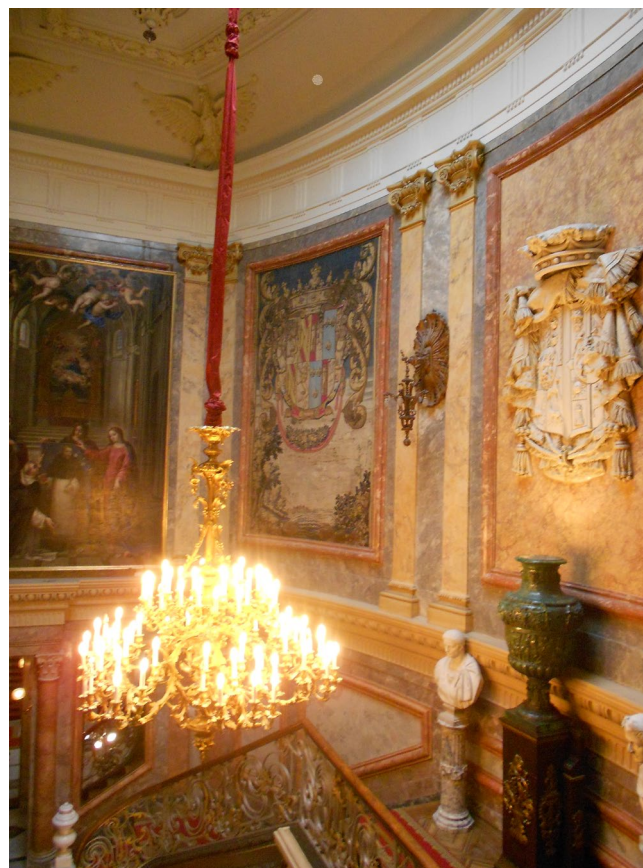
Aunque parece obvio, se empieza a trabajar de arriba abajo y de lado a lado. A la vez que se limpia el polvo, se revisan las piezas estética y estructuralmente. Una de las mayores dificultades a la que nos enfrentamos durante los trabajos de mantenimiento es el acceso a determinadas zonas, por ejemplo llegar a las zonas altas. A veces nos tenemos que ingeniar para idear paños telescópicos y, en las zonas a las que es imposible llegar, su mantenimiento queda pospuesto a actuaciones programadas o ligadas a otra actividad, como por ejemplo en la escalera de honor, hay unos tapices a los que no se puede acceder directamente, con motivo de la restauración de los paramentos de dicha escalera, hubo que colocar un andamio y se aprovechó para aspirarlos [figura 7].

Figura 7. Escalera de honor y los tapices aspirados. ©Sofía de Alfonso Alonso-Muñoyerro

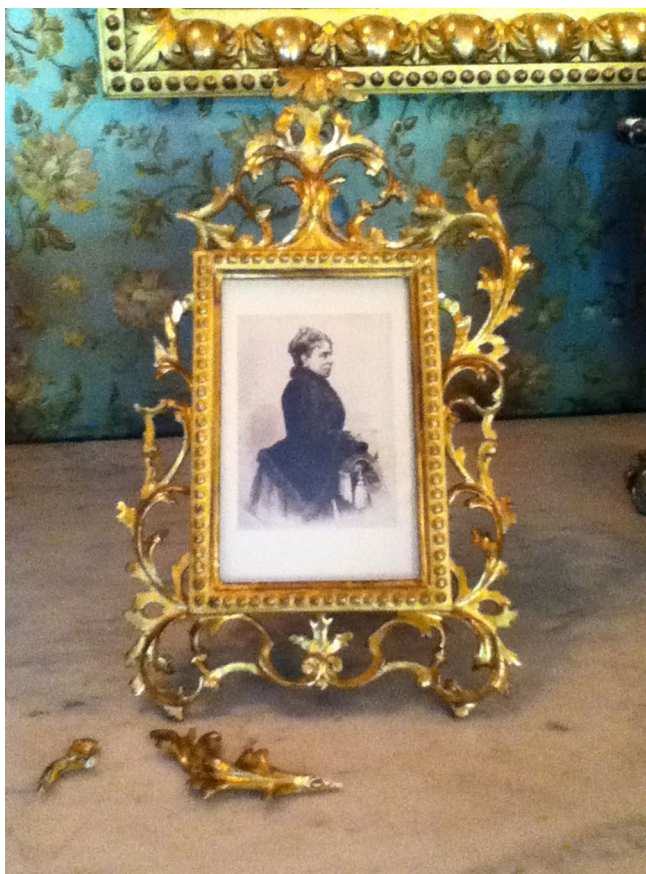
Figura 8. Accidente producido por un plomero. ©Sofía de Alfonso Alonso-Muñoyerro

En caso de accidente o desprendimiento de algún objeto, se guarda y el museo nos hace entrega del mismo para su

fijación. Muchas veces aparecen piezas en el suelo sin que se sepa su objeto de procedencia, por tanto debemos hacer una búsqueda entre los objetos que se encuentran en la sala. En el caso de no encontrar su ubicación, se guardan en un apartado existente de fragmentos, indicando en ellas la fecha y sala donde se encontró. Al hacer nuestro trabajo, hemos detectado que los faltantes de alguna otra pieza se encontraban en el almacén. A lo largo de la historia del museo se han recopilado fragmentos diversos que gracias a nuestro conocimiento de la colección, se han podido reintegrar.

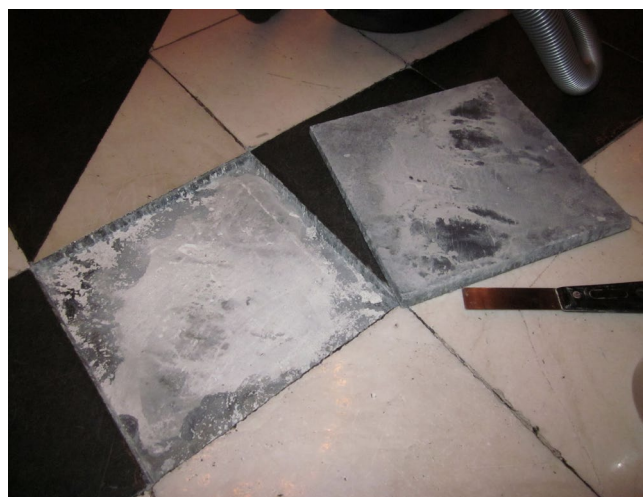
Otra de nuestras funciones es la limpieza de chimeneas, aspirando el interior y en el exterior mediante una combinación de método seco y acuoso, en total son 12 chimeneas. Revisamos también los suelos, paredes y techos. El suelo lógicamente está muy castigado, por ello en numerosas ocasiones hemos encontrado baldosas

Figura 9. Baldosa de galerías que se encontraba suelta. ©Sofía de Alfonso Alonso-Muñoyerro

sueltas. Debemos intervenir en ellas con celeridad, para evitar accidentes de personas por tropezos y también para evitar que las propias baldosas se puedan partir. Para fijarlas hay que limpiar las superficies a unir, eliminando restos de anteriores adhesivos y así como el polvo. Lo que se emplea en las baldosas del suelo es un cemento cola [figura 9].

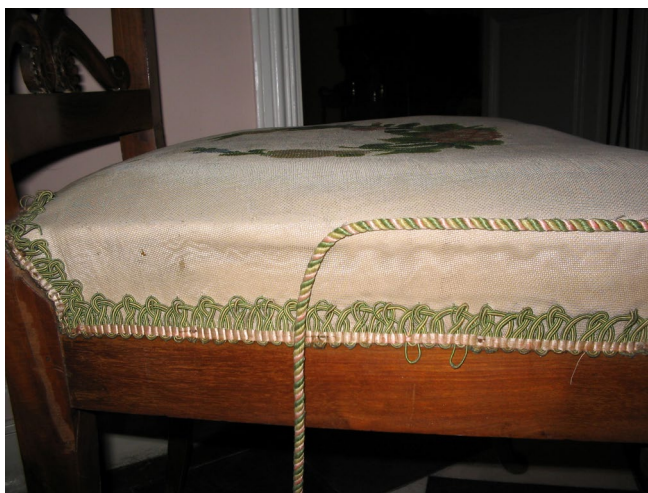
Figura 10. Detalle de la pasamanería desprendida de una silla.
©Sofía de Alfonso Alonso-Muñoyerro

Igualmente se revisan las pasamanerías y borlas, y si se detecta alguna zona débil se fija mediante costura [figura 10]. En caso de que alguna zona esté desgastada con riesgo inminente de daños mayores, cuando es posible se coloca en ella un soporte parcial y se consolida. En las alfombras históricas lo que nos encontramos es que se abren los *relais*, al no poder moverlas de su sala, se cosen *in situ*.

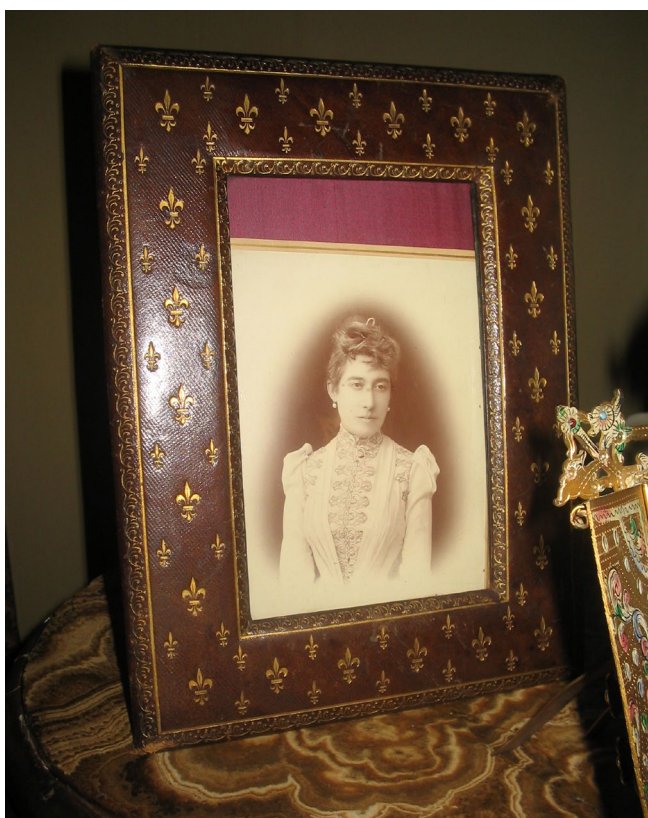
mueven los objetos expuestos o ponen catenarias encima de las alfombras, hechos que nosotros notificamos a la dirección para que sean corregidos. Nos aseguramos de que las piezas estén en un adecuado estado de exposición, se corrigen los posibles movimientos producidos por vibraciones, como es el caso de las fotografías descolocadas del marco [figura 11].

Figura 11. Fotografía descolocada por las vibraciones. ©Sofía de Alfonso Alonso-Muñoyerro

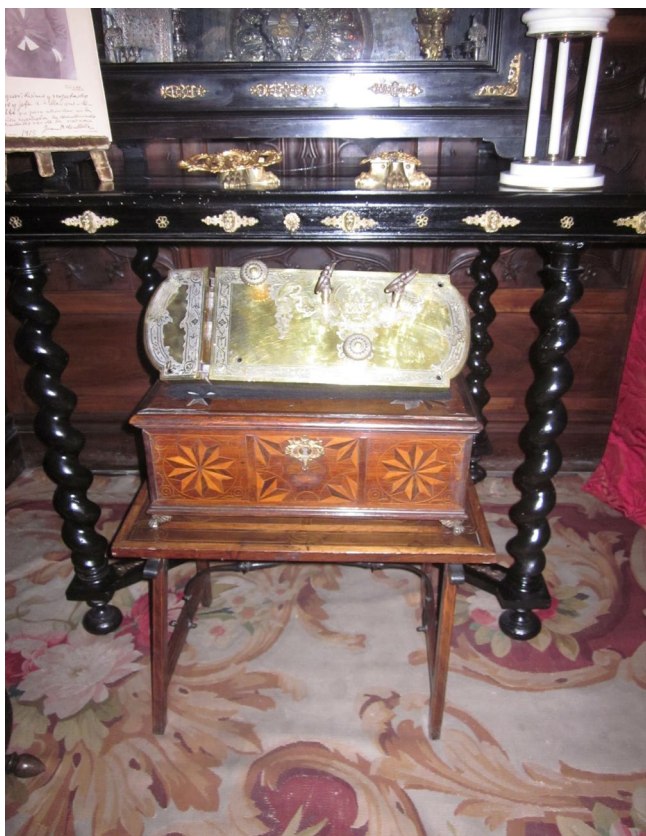
Figura 12. Protecciones con fieltro de las piezas. ©Sofía de Alfonso Alonso-Muñoyerro

Dadas las características de la exposición, muchas piezas están encima o debajo de otras y se han de proteger del desgaste y del peso que soportan. Para ello usamos como protección fieltros, plastazote®, espuma de polietileno, guata de poliéster. Todos los materiales empleados son de ph neutro, adecuados a la conservación de las piezas, y son sustituidos periódicamente. Algunos objetos son algo pesados, como es el caso de un cerrojo existente en el despacho, en el que se ha interpuesto un fieltro neutro entre él y la arqueta que lo soporta [figura 12].

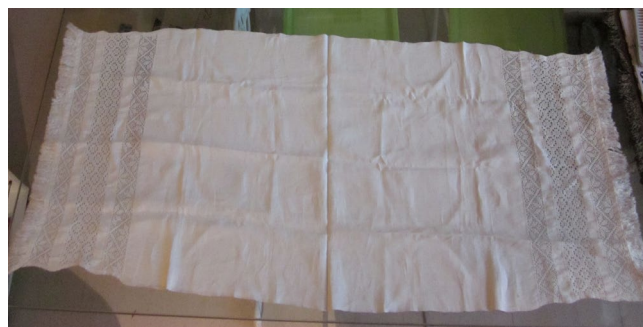
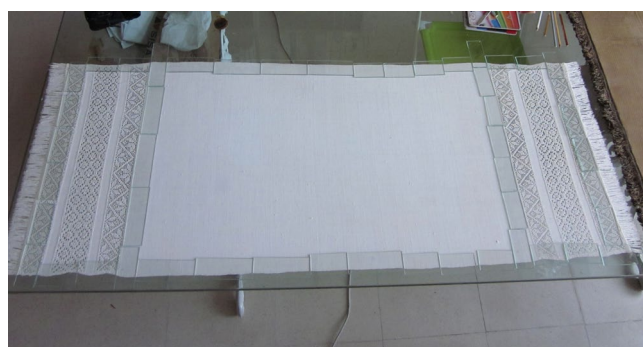
Figura 14. Estado de conservación de la toalla antes del tratamiento. ©Sofía de Alfonso Alonso-Muñoyerro

Figura 15. Estado de la misma después del tratamiento. ©Sofía de Alfonso Alonso-Muñoyerro

En casos concretos, como el de algunos textiles expuestos, se han propuesto tratamientos individuales para evitar el deterioro. Por ejemplo, las toallas expuestas se han retirado en alguna ocasión

para su lavado y alineación. Una tarea que no pudo realizarse el mismo día. Así, que se retiraron un lunes y se colocaron el lunes siguiente. El personal del museo fue notificado de ello mediante el parte de movimiento correspondiente. Al colocar las toallas en sus lugares correspondientes, debemos procurar que las superficies donde posan no marquen sus caídas, por ello para minimizar esto caso utilizamos espuma de polietileno. Periódicamente movemos este tipo de piezas para que no se marquen los pliegues en un mismo sitio [figuras 14 y 15].

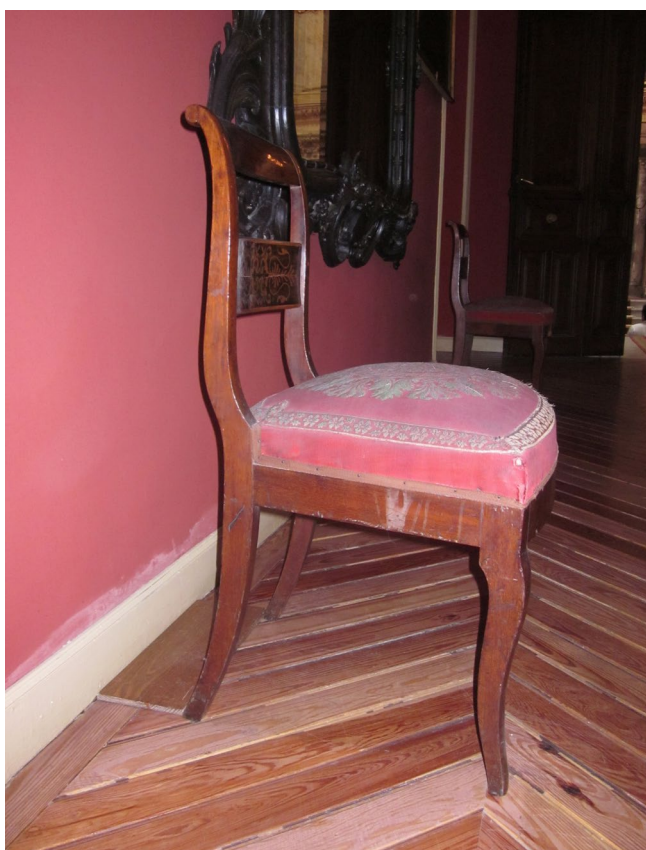
Figura 13. Protecciones de madera en las sillas. ©Sofía de Alfonso Alonso-Muñoyerro

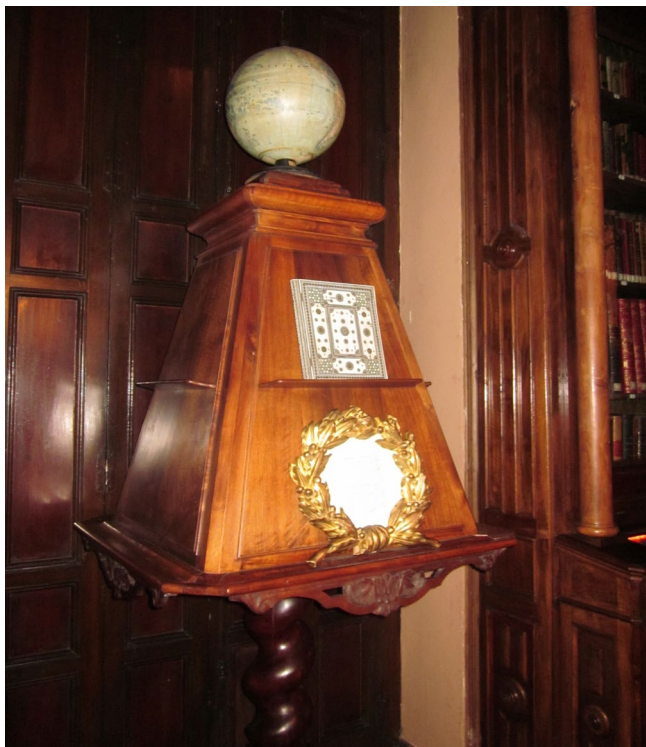
Figura 16. Colocación de piezas en el facistol. ©Sofía de Alfonso Alonso-Muñoyerro

Hemos contribuido en ocasiones puntuales a solucionar problemas de exposición. Como es el caso de unas piezas que había que ubicar en un facistol⁶, que debían ir en una posición casi vertical y hubo que fijarlas por seguridad anticáida y antirrobo [figura 16].

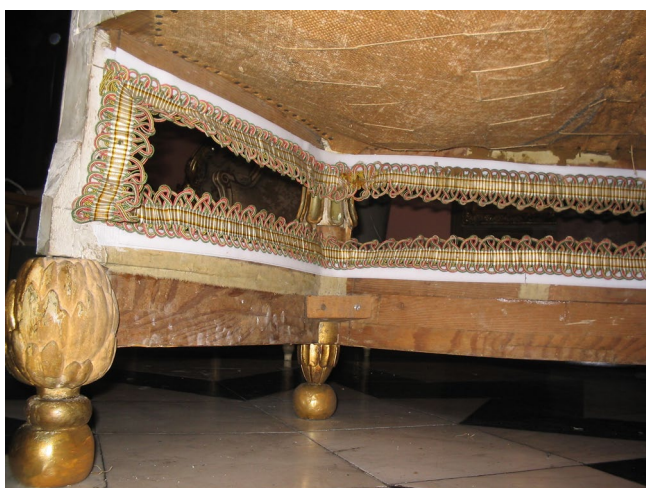
Figura 17. Colocación del velcro en el mueble. © Sofía de Alfonso Alonso-Muñoyerro

Hace unos años se dio el caso especial de una rinconera, cuya pasamanería se encontraba fijada con unos pocos clavos y por eso nos la encontrábamos habitualmente caída. Se eliminaron los clavos y ésta se fijó perimetralmente al mueble con velcro [figura 17].

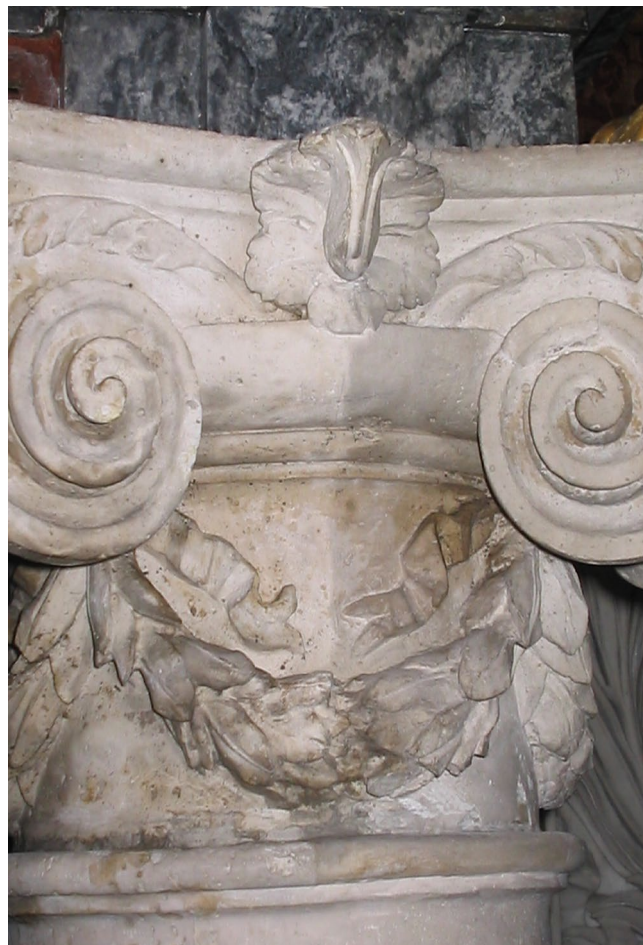
Figura 18. Limpieza de la chimenea. ©Sofía de Alfonso Alonso-Muñoyerro

de piezas y limpieza en profundidad con otros especialistas. En esta ocasión se centró nuestra tarea en la limpieza de la impresionante chimenea de mármol existente en la sala, que presentaba gran cantidad de suciedad acumulada [figura 18].

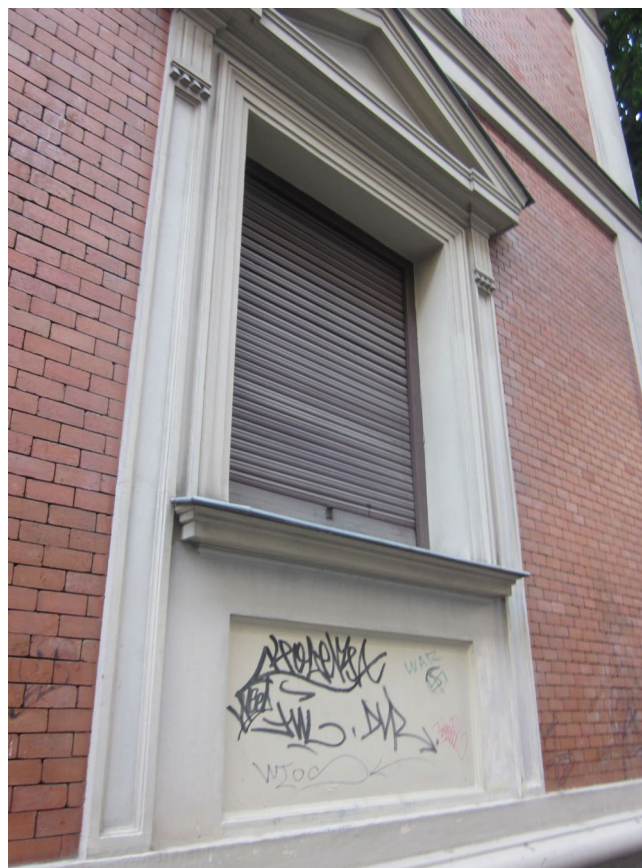
Por último, comentar el vandalismo y falta de respeto con que a veces nos encontramos en el mundo de los museos. Este vandalismo se refleja en las fachadas con pintadas o anuncios colocados con cinta adhesiva [figura 20]. En los espacios museísticos nosotros hemos encontrado situaciones de chicles pegados en los objetos, papeles y otros elementos dentro de piezas, las propias entradas tiradas por en el suelo, algunas etiquetas adhesivas de visitas caídas y pegadas en el suelo de pizarra, el visitante que se sienta en una silla, trenzas realizadas en las borlas de las cortinas, etc.

Figura 20. Vandalismo en la fachada. ©Sofía de Alfonso Alonso-Muñoyerro

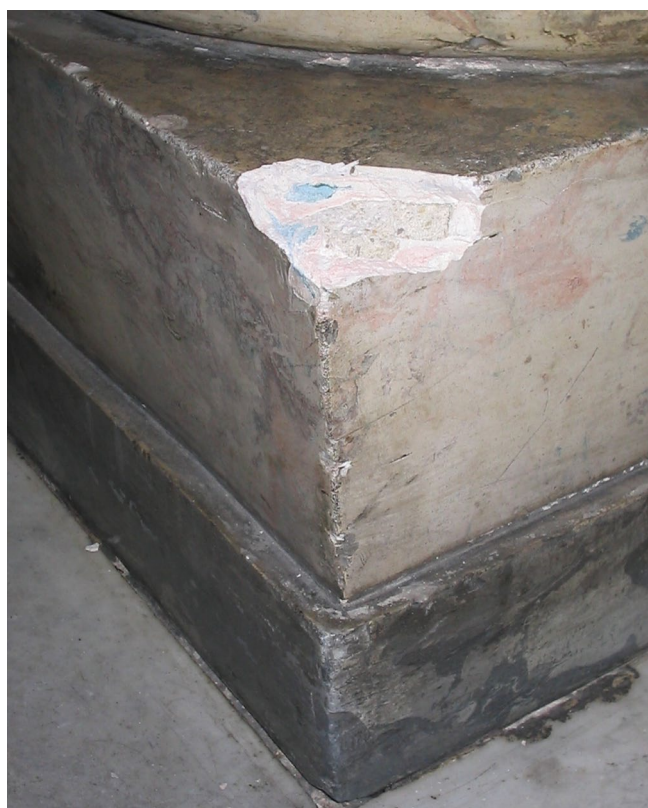
En esta andadura en el museo hemos detectado un grave problema y difícil de controlar, que son los golpes o accidentes sufridos en estucos, las columnas o paredes del edificio. En

Figura 19. Rotura de la base de la columna. ©Sofía de Alfonso Alonso-Muñoyerro

algunos casos se han producido desprendimientos de materia, pero su mayoría son golpes que se estucan y se reintegran cromáticamente, si bien es cierto que suelen ser recurrentes en las mismas zonas de paso [figura 19].
