## **Recomponiendo un puzzle. Disquisiciones acerca de la restauración e interpretación de unas pinturas murales de estilo gótico lineal en la iglesia de Santa María la Nueva de Zamora**

**Sergio Pérez Martín, Marco Antonio Martín Bailón y Luciana Macedo Coelho**

Proyecto Cultural Zamora Románica\* y Ágora: Restauració d'Obres d'Art i Conjunts Artístics\*\*

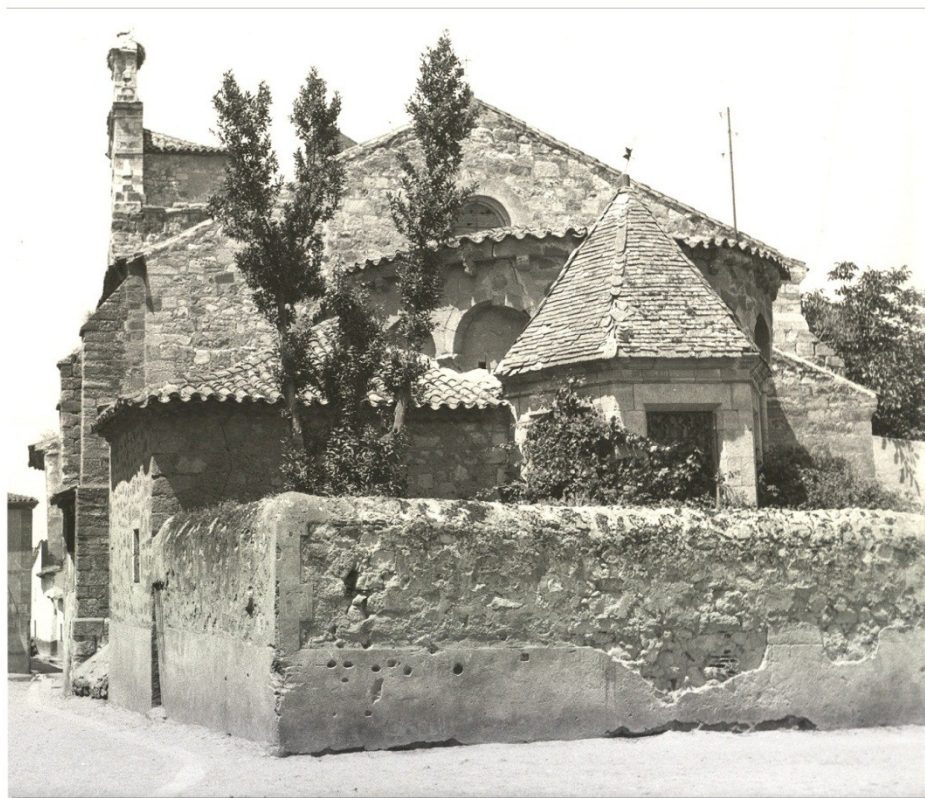
**Figura 1.** Iglesia de Santa María la Nueva con el camarín barroco, antes de la reforma de la cabecera. Fototeca Obispado Zamora-Archivo Gullón (Años 40).

y la interpretación del citado Motín. Hacia delante, tenemos la construcción de los grandes arcos diafragma góticos, el arco toral, la elevación de los muros laterales de la nave y la cubrición de la misma con una techumbre de vigas madre y pares todos ellos policromados (a la que pertenecerían las vigas y piezas aparecidas en la intervención en las cubiertas en 2010<sup>7</sup>). Es en este momento cuando se realizarían los ciclos pictóricos ahora restaurados. Ya en época moderna, tenemos reformas, la construcción del camarín y la redefinición formal de la cabecera mediado el siglo XX [figura 1].

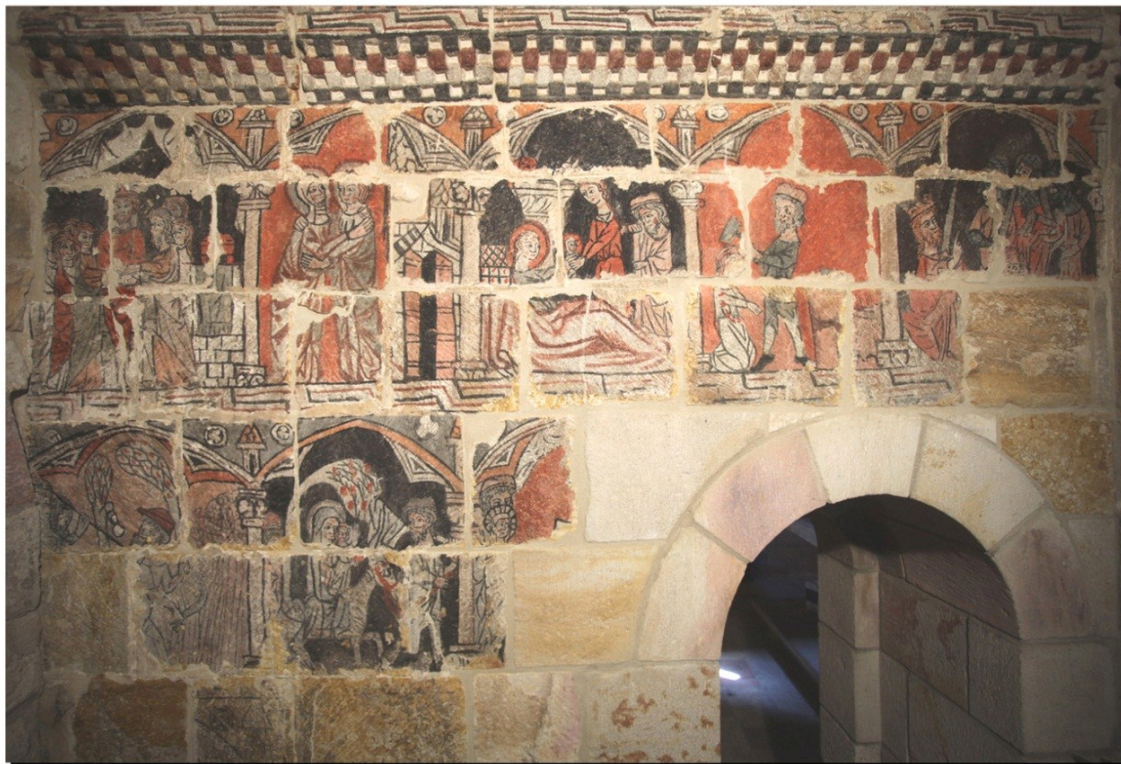
De este incompleto ciclo pictórico dedicado a la vida de la Virgen y a la infancia de su Hijo restan diez escenas, repartidas aproximadamente en la mitad septentrional de la capilla, incluyendo su bóveda de cañón, si bien en este último ámbito se ubican dos grandes representaciones vinculables al ciclo de la Pasión. Así las cosas, las pinturas se encuentran repartidas en tres registros (mas el correspondiente a la bóveda), aunque uno de ellos ubicado en la zona más baja del paramento debemos considerarlo como tal con no pocas reservas [figura 4].

**Figura 4.** Vista general. Estado final (APCZR).

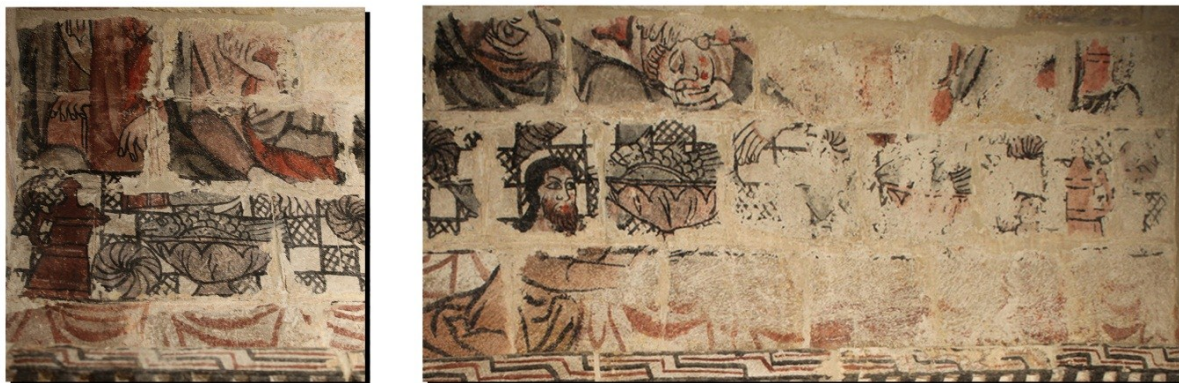
Figura 5. Detalles Última Cena. Estado final (APCZR).

Finalmente en la bóveda, ocupando toda su anchura se conserva la mitad inferior de una representación de la **Última Cena** [figura 5]. La mesa puesta y aderezada y los comensales dispuestos a su alrededor, tan sólo reconocibles Judas, en primer término y por delante de la mesa que sustrae un pescado de una de las fuentes; y el discípulo amado, que reposa su cabeza en el regazo de Cristo. Y en el muro este, en el abocinamiento de la ventana, unos escasos restos hasta ahora sin interpretación. Ahora podemos desvelar que se trata de uno de los momentos anteriores a la Cena, concretamente el episodio del **Lavatorio de los pies**. Jesús, situado a la derecha, de hinojos, y con una especie de toalla ceñida a la cintura, lava los pies - seguramente- de Pedro, mientras otros apóstoles en pie y situados detrás, esperan su turno [figura 8].

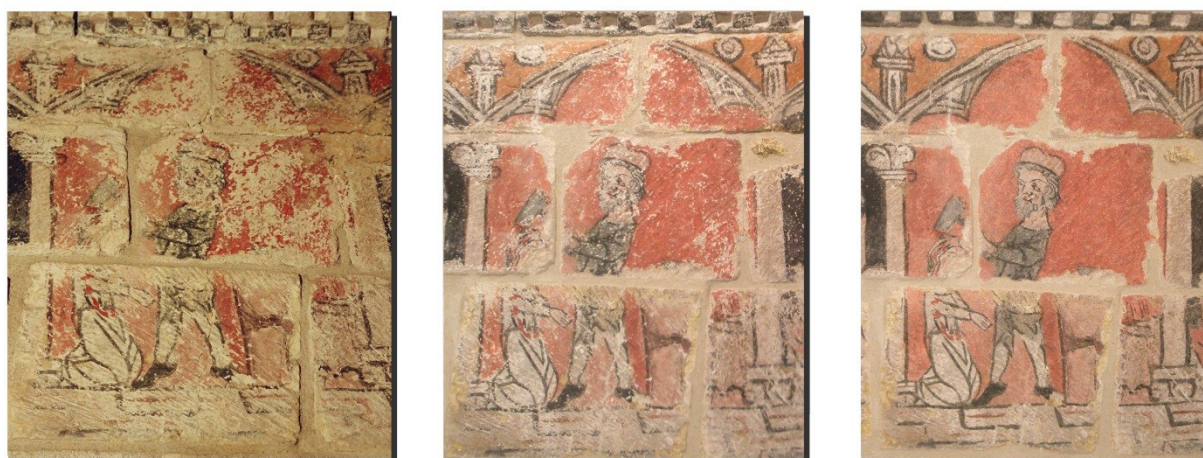
La escena siguiente ha debido provocar tal desconcierto a casi todos los que han escrito sobre estas pinturas que han preferido ignorar su existencia [figura 6]. Nuevamente el profesor Gutiérrez Baños (2005: 357) ha sido el pionero en sugerir una interpretación, aunque nosotros la descartaremos para proponer otra diferente. Permítannos hacer un desagravio al abnegado San José, pues aunque el tema resultaría verdaderamente interesante no parece que la pintura represente al Santo “matando a la partera”. En efecto, la comadrona Salomé fue castigada por su incredulidad de la concepción virginal, viendo como se carbonizaban sus manos -luego recuperadas al tocar los pañales del Niño tras su arrepentimiento-, pero no parece que la esperase tan dramático final a manos del encolerizado padre. Analicemos, pues, la escena. Centra la composición un personaje barbado, de pelo largo, tocado con una especie de sombrero y vestido con camisa, calzas y medias- vestimenta que difiere de la que luce San José en el resto de representaciones-; en sus manos porta un hacha, con la que asesta un golpe mortal en la cabeza a otro personaje, no necesariamente femenino -pues las pérdidas pictóricas impiden diferenciar el género-, vestido con túnica regada por la sangre y de rodillas; a su derecha una especie de altar, similar al que aparecía en la primera escena, aunque de menor tamaño. Sin embargo, la identificación de la escena se oculta en el relato apócrifo de Santiago (Pr. Ia. XXII-XXIV). Tras la Natividad y antes de la Matanza de los Inocentes, escena con la que continuará el ciclo pictórico, Herodes se había visto burlado por los Magos. Aquel montó en cólera y mando matar a todos los niños menores de dos años, entre ellos se encontraba Jesús, pero también su primo, San Juanito, que había sido ocultado en las montañas por su madre Isabel. En este trance los esbirros de Herodes habían ido ya en busca del pequeño y al no encontrarlo se dirigieron a su padre, Zacarías, que se hallaba en el templo, que alegó desconocer su paradero. El monarca, impacientado, le increpó “*dinos la verdad de dónde está tu hijo, porque de lo contrario bien sabes que tu sangre está bajo mi mano*” a lo que el sumo sacerdote respondió “*seré mártir del Señor si te atreves a derramar mi sangre, porque mi alma será recogida por el Señor al ser segada una vida inocente en el vestíbulo del santuario*”. Según el relato, al romper el alba se produjo el asesinato, sin que los hijos de Israel se dieran cuenta del crimen, tanto es así que reunidos los sacerdotes y ante la tardanza del mártir, uno de ellos entró en el templo y vio al lado del altar su sangre coagulada, pero no su cuerpo que había desaparecido. Así, pues, nos parece aceptable que pueda tratarse de la representación del **Martirio de San Zacarías**, una rareza iconográfica, de escasísimos ejemplares conocidos<sup>12</sup>.

Figura 6. Martirio de San Zacarías. Proceso de trabajo (APCZR y Ágora).

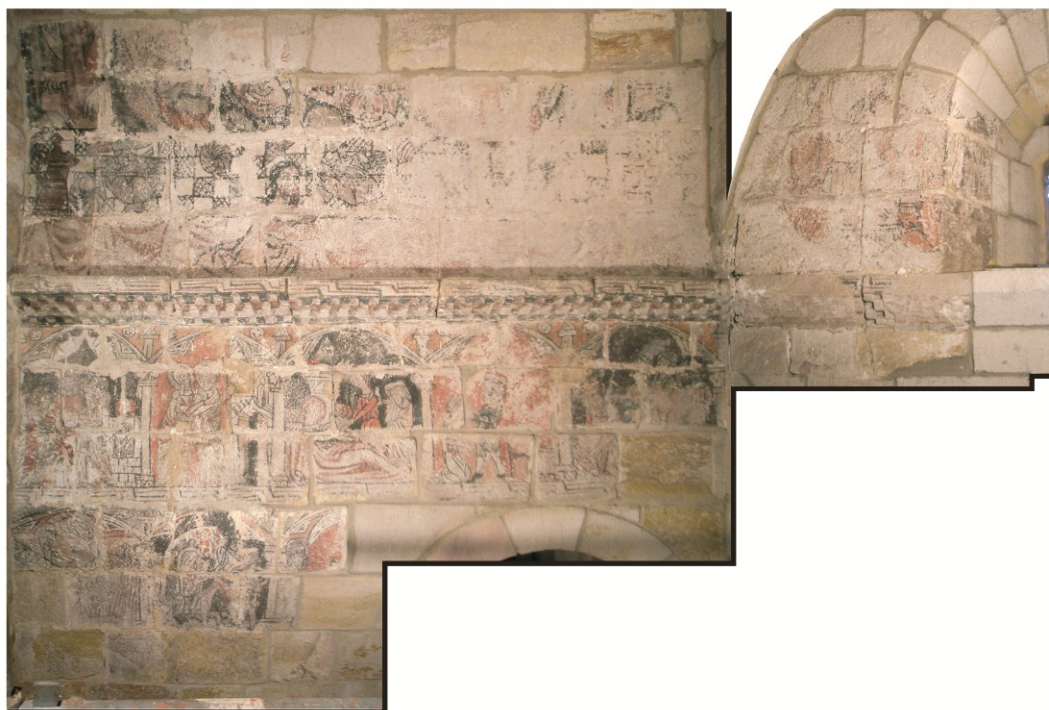
Las pinturas presentaban un estado de conservación precario debido a las diversas transformaciones arquitectónicas, agresiones sufridas por el uso del espacio, de las degradaciones intrínsecas debido al propio envejecimiento de los materiales dejando visible unas patologías fruto del paso del tiempo, tales como: la falta de cohesión del soporte de sillería de piedra como también de los pigmentos, provocando en parte, la pérdida de capa pictórica afectando y debilitando directamente algunas zonas pigmentadas. Por todo ello, se ha considerado la necesidad de realizar una intervención de conservación-restauración de las pinturas para garantizar su conservación y devolver al público la posibilidad del disfrute de las policromías que se cobijan en esta capilla.

Dichas causas externas (reforma arquitectónica, encalados, repicados, introducción de materiales no afines a la obra), a las que se han visto expuestas a lo largo de todos estos años, han afectado negativamente a la policromía, por lechadas sobrepuestas de cemento Portland que han ocasionado una alteración en la percepción visual original de estas pinturas y también la piedra al ser substituidos los rejuntados de cal originales por otros a base de cemento Portland. En intervenciones anteriores, también se han utilizado arcillas y adobes con restos de paja para los rellenos de distintas oquedades del muro, las cuales se sobrepone y ocultan parte de la policromía original. Todo ello ha generado una acusada alteración en la percepción del aspecto original del conjunto, pero sobretodo una degradación de las distintas capas que conforman esta pintura: soporte de piedra, capa fina de enlucido y capa pictórica.

Otras degradaciones como las diversas lagunas, grietas, rasguños y golpes que presentan las pinturas se deben a los ataques vandálicos y al uso del espacio de la Capilla como Sacristía.

Debido a las patologías descritas y a las múltiples agresiones ya mencionadas, se observa una importante pérdida de la capa pictórica, dificultando la legibilidad iconográfica de las pinturas, muy enfatizada en la parte superior derecha junto al abocinamiento de la ventana, donde prácticamente solo se perciben pequeños restos esparcidos de policromía.[figura 7].

**Figura 7.** Desplegado del conjunto pictórico. Estado inicial (Ágora).

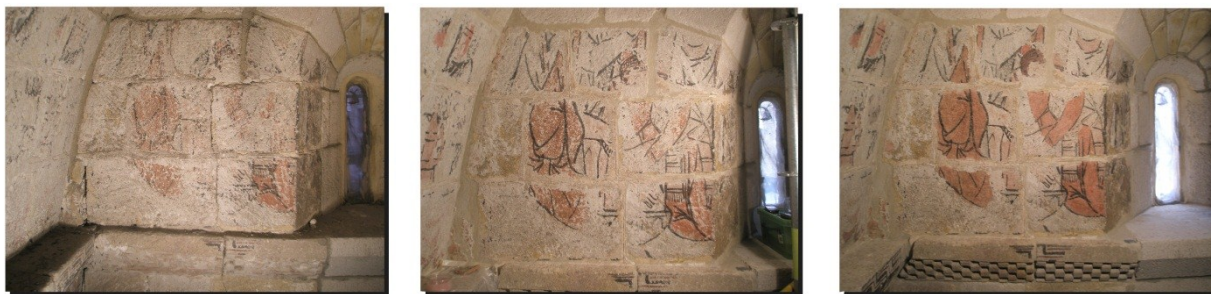
La técnica utilizada, pintura al temple ejecutada con tintas planas, con tonos muy definidos, colores opacos e intensos contorneados por líneas negras. Podemos apreciar que las gamas dominantes son colores de diferentes tonalidades en rojos, negros, pardos, verdes oscuros y blancos-grisáceos. Las pinceladas definen una ejecución rápida y espontánea, pudiéndose observar goterones muy visibles, sobretudo, en los trazos de las líneas negras. A luz rasante se observa cierta rugosidad debida a la textura propia del soporte original de piedra, teniendo en cuenta que dicho temple está aplicado en forma de capa fina, sobre a su vez, una capa muy delgada y pobre de enlucido, y en su mayoría directamente sobre la piedra. Esta capa presentaba un estado de conservación estable, exceptuando la zona superior del lateral derecho, donde mostraba un estado de pulverulencia y degradación muy avanzado e inestable, así como también en la zona del abocinamiento de la ventana, con la consiguiente pérdida de información iconográfica original que complementaría el resto del conjunto [figura 8.].

**Figura 8.** Lavatorio de los pies. Proceso de trabajo (Ágora).

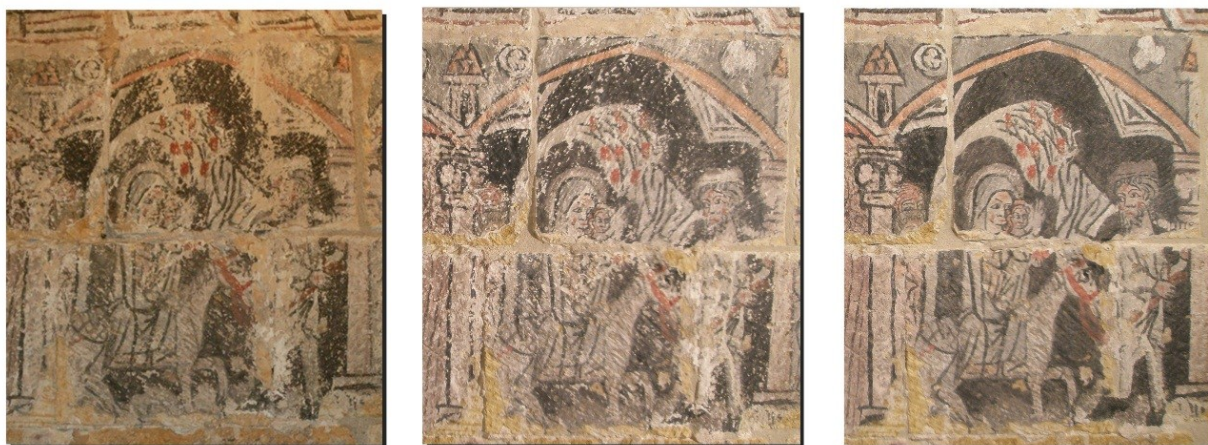
**Figura 9.** Huida a Egipto. Proceso de trabajo (APCZR y Ágora).

A continuación se prosiguió con la retirada de los restos de encalados, adobes, así como las lechadas de mortero de cemento Portland que cubrían la policromía, eliminándose de forma mecánica a punta de bisturí y escalpelos [figura 9]. Puntualmente se han humedecido con hisopos algunas zonas con Etanol en agua desionizada en dilución 1:1 para facilitar su retirada contando en todo momento con la ayuda de unas lupas de aumento (OptiVISOR® Optical Glass Binocular Magnifier DA-5, 2,5X, Donegan Optical Company). Este proceso se efectuó con sumo cuidado sobretodo en las zonas que presentaban patologías de descohesión, falta de adhesión con el soporte o bien con problemas de levantamientos de la capa pictórica muy proclives al desprendimiento. En los casos de extremo riesgo de pérdida de policromía y con anterioridad a la limpieza mecánica se ha procedido a una fijación puntual con resina acrílica ya mencionada protegiendo la zona con grapas de papel Japón, intercalando estos dos procesos (limpieza mecánica y la fijación) según las necesidades específicas de cada zona.

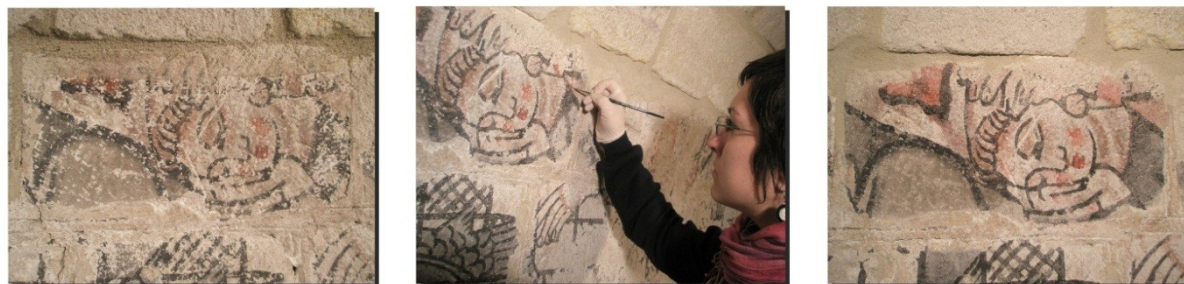
**Figura 10.** San Juan Evangelista. Detalle Última Cena. Proceso de trabajo (Ágora).

Por lo que a la reintegración cromática se refiere hemos seguido el criterio de la mínima intervención propiciando la fácil identificación de las reintegraciones usando un tono por debajo de la tonalidad de la policromía original [figura 10]. La técnica pictórica elegida, y de acuerdo con la dirección facultativa, es la acuarela, siguiendo el criterio de tintas neutras y planas con carácter ilusionista. Una vez terminada la reintegración cromática se ha aplicado con pistola aerográfica una resina acrílica Paraloid® B-72 (Rohm & Haas) a 2,5gr/litro en Acetona como capa de protección final a todo el conjunto pictórico.
