Estudio de las decoraciones murales ocultas del Teatro Italia, en Gualeguay (Entre Ríos, Argentina) ^[1]

María Alejandra Gómez Paredes, Daniel Alberto Saulino

Study of the hidden wall decorations of the Teatro Italia, in Gualeguay (Entre Ríos, Argentina) ^[1]

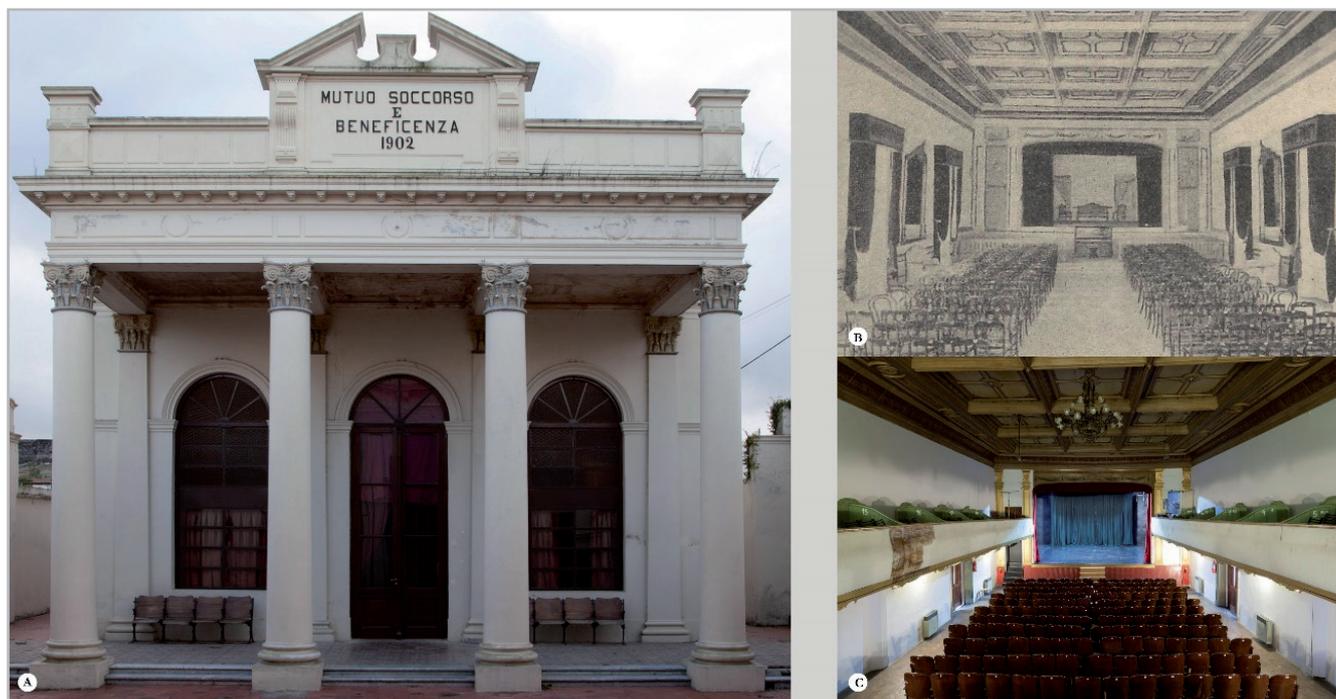
Figura 1.- Guleguay A: Teatro Italia. Fachada, aspecto actual y patio interior de la Sociedad Italia. B: Salón teatral de la Sociedad Italia. Vista de la planta única del salón antes de la reforma de 1910. C: Teatro Italia. Interior de la sala, vista actual de las reformas con la inclusión de la línea de palcos.

La sala del Teatro Italia fue creada como el salón teatral y de festividades de la Sociedad Italia de Socorros Mutuos y Beneficencia, institución que funcionaba desde 1868 en la ciudad entrerriana de Gualeguay. Esta asociación edificó primero, hacia 1872, el predio que marcó el comienzo de las actividades societarias de asistencialismo. Con posterioridad, anexó el terreno donde se levantaría el edificio teatral (Devoto 2006)^[2], destinado a albergar acontecimientos artísticos, sociales y patrióticos de la colectividad italiana. Como lo indica el mismo frontis del edificio teatral, en 1902 comenzaron las obras de su construcción, hechas posible por la recolección de contribuciones de los asociados desde el año anterior. [Figura 1 A].

de emparentarlo a la tipología de los teatros existentes en tantas ciudades de las provincias argentinas [figura 1 E]. Existía un particular interés de los responsables de la sociedad por moderar los costos involucrados en esas reformas, a fin de no comprometer otras actividades, pero también existía, muy probablemente, una sensibilidad y un afecto especial por el antiguo salón, lo que sugería realizar las reformas en el recinto *...rispettando l'estetica dell'attuale ambiente*^[3]. De esta manera, la readaptación y creación de los nuevos espacios y sus ornatos deberían imperiosamente estar en conjunción con los ya existentes.

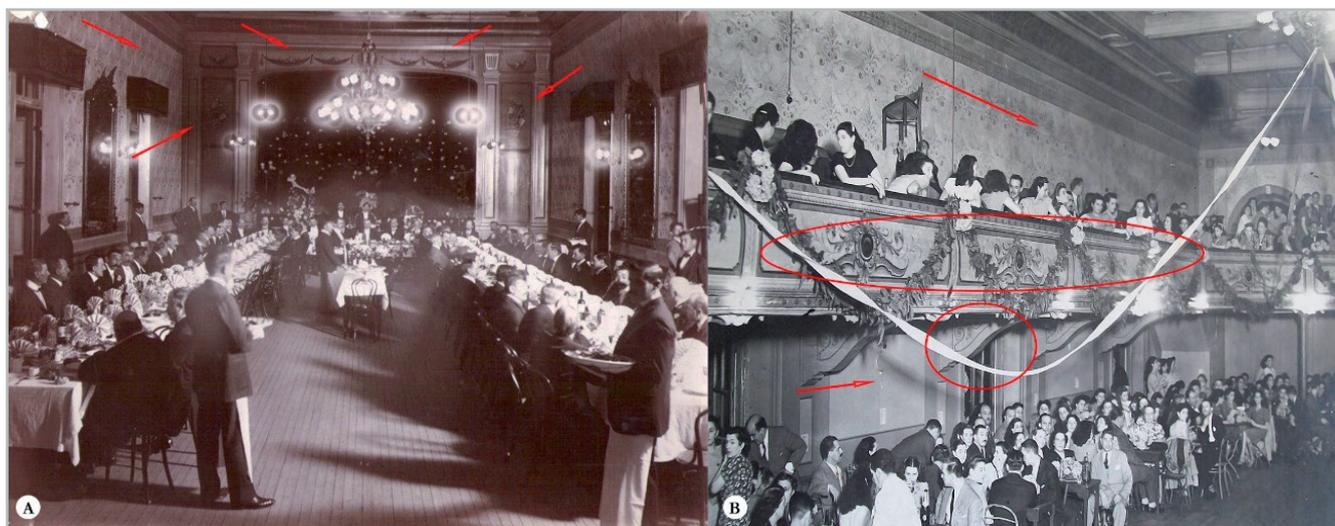
Figura 2.- A: Salón teatral de la Sociedad Italia, Gualeguay. Imagen previa a la reforma de 1910. Se observa la planta única, la decoración mural, y la decoración de los paneles perimetrales a la boca del escenario. B: Frontales y ménsulas decoradas en la línea de palcos, artesanado y decoración mural de la planta alta y pintura lisa en las paredes de la planta baja.

Gracias a la documentación fotográfica existente del pasado del teatro^[4], que nos permitió hacer comparaciones con el estado actual, se pudo realizar una primera aproximación a los cambios estéticos que habían tenido lugar en el recinto. Una primera observación denota que la sala, entre su nacimiento y la reforma sucedida en 1910, presentaba una planta única exenta, con tres puertas frontales y seis laterales. Las paredes interiores aparecían cubiertas con un decorado de diseños repetitivos, enmarcado por guardas también decoradas. Este acabado se percibía ubicado por encima de lo que podría ser una moldura o panel colocado a una distancia aproximada de 1 metro del pavimento, y que seguía las normativas del tradicional diseño tripartito para la decoración del muro, impuesto por la usanza del momento [Figura 2A]. A ambos lados del escenario, y enmarcados por sendas pilastras, se hallaban motivos en apariencia pintados que se unían a los frontales superiores del arco de proscenio [Figura 2A]. De estos antiguos diseños, sólo se observan en la actualidad los dos últimos, correspondientes al panel central superior de la boca del

escenario. Tanto en las fotografías de época como en el presente, y sin notorias modificaciones estéticas respecto a aquéllas, se aprecia el majestuoso trabajo del artesanado de la techumbre, también pintado, que remata con un perímetro de molduras cóncavas estampadas con diseños de rosetones [Figura 2B].

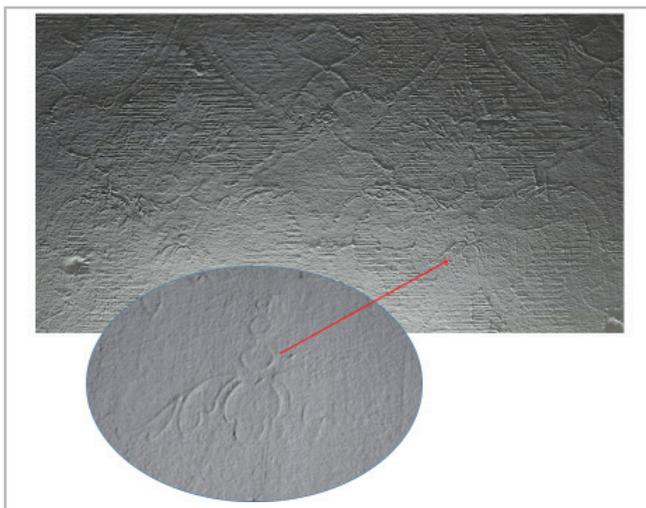
Figura 3.- Detalle en relieve de un fragmento de arabesco que decoraba los muros del Salón teatral de la Sociedad Italia. Fotografía con luz rasante o tangencial.

Optamos por la obtención de imágenes fotográficas con luz rasante, utilizando una fuente luminosa halógena tangencial, direccionada con un ángulo entre 5° y 30° por encima de la superficie. Con la ayuda de esta técnica pudimos obtener imágenes que evidenciaron los vestigios de los diseños ocultos, su textura y la superficie por donde se extendían esas irregularidades. Los mejores resultados, donde las decoraciones se manifestaron con total continuidad en su recorrido lineal, se obtuvieron en el sector del muro del primer piso, por encima del vano de la escalinata que une ambos niveles. La razón por la que hayan subsistido en aparente buen estado podría deberse a estar en un lugar poco accesible. Allí pudieron ser cubiertas con pintura pero no sufrieron las abrasiones, los desgastes o la desaparición como en otros sectores [Figura 3].

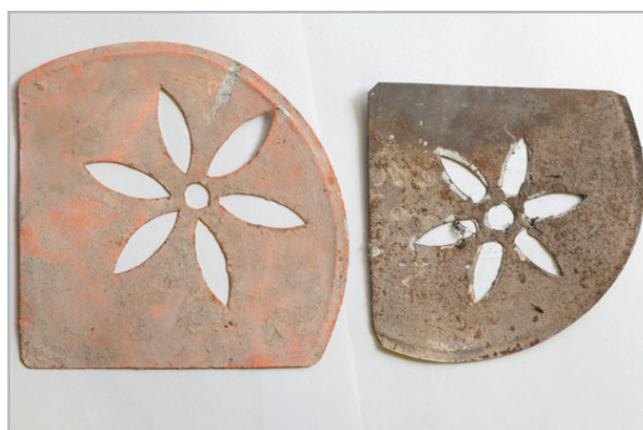
Figura 4.- Imagen de dos patrones de metal para estarcido pertenecientes al acervo del Museo de la Sociedad Italia de Gualeguay.

La calidad de la decoración impresa requería de la pericia y exactitud de los moldes, también llamados plantillas, modelos, estampas, *pochoirs*, *patterns* o patrones, que podían estar confeccionados en papel, cartón o metales tales como plomo, cobre o cinc, calados o troquelados a fin de generar el diseño correspondiente. Los moldes de papeles resistentes eran los más habituales, de menor costo y fácil fabricación, a diferencia de los metálicos, más duraderos pero difíciles de calar, requiriendo ser trabajados con ácidos, como en las técnicas de huecograbado, tal como los que fueron hallados en la Sociedad Italia [Figura 4].^[7]

[7] Moldes metálicos para estarcido pertenecientes al acervo del Museo de la Sociedad Italia de Gualeguay, fueron hallados durante refacciones, ocultos bajo un esquinero de madera de uno de los techos del edificio de dicha Sociedad. Se constató su forma con las diferentes figuras de las decoraciones existentes en las guardas murales, en los motivos pintados del artesanado del techo, en las decoraciones murales estarcidas y otras, pero no se encontró correspondencia con ninguno de esos diseños. Gentileza y relato de Facundo Cíchero.

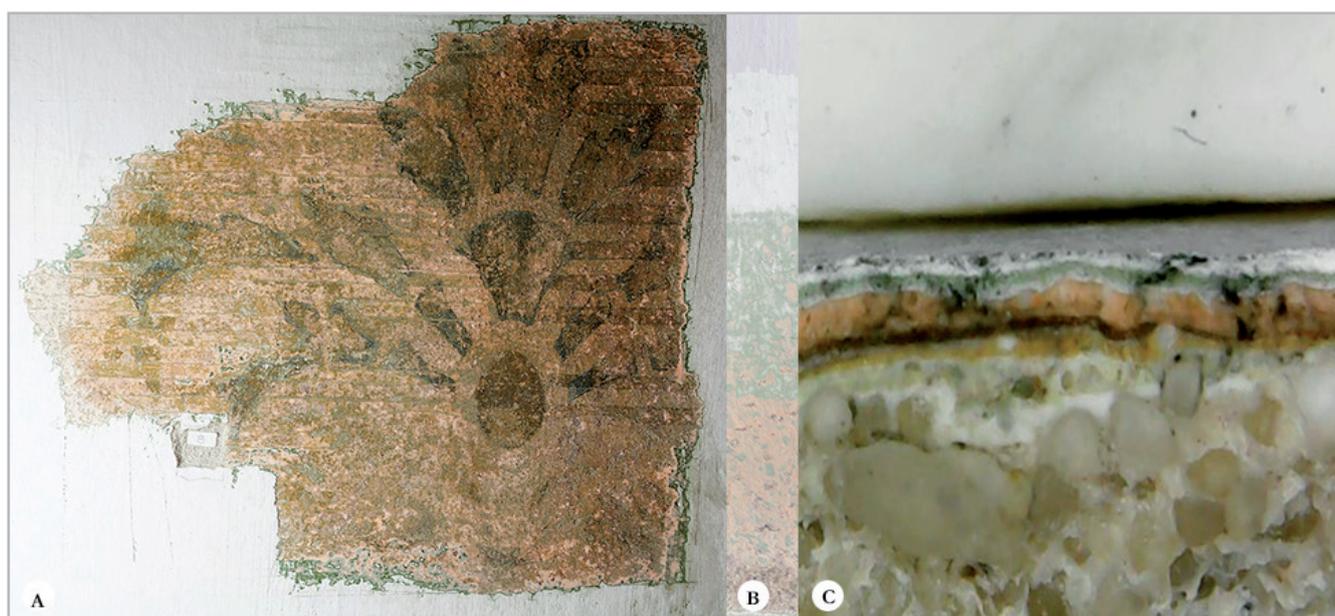
Figura 5.- A: Imagen del diseño estampado con la técnica del estarcido. B: Imagen de la cata próxima al motivo descubierto. Se observan, desde abajo hacia arriba, las tonalidades de las capas de pintura que lo cubrieron sucesivamente. C: Imagen estratigráfica, obtenida del mismo sector.

A partir del indicio primero, procuramos identificar entonces los motivos que desde el interior dejaban rastros de su presencia y finalmente hallamos parte de él, luego de practicar las catas y remociones necesarias. Localizada nuestra inspección en la pared lateral izquierda de la planta alta de la sala, en posición frontal respecto el escenario, dejamos al descubierto casi la totalidad de los vestigios, muy deteriorados, del patrón repetitivo, que sirvió para decorar el muro interior. Este diseño unitario, que se multiplicaría en forma sucesiva en la superficie mural, mide aproximadamente 70 x 70 cm, y muestra un conjunto de arabescos compuestos por estilizaciones de hojas, plumas, volutas y zarcillos [Figura 5 A].

Los colores observados van desde la tonalidad ocre amarillo al siena natural, correspondiente al fondo o

soporte de pared, sobre la cual se asientan diseños de tintes azulados verdosos, tierra verde, tierra sombra natural, blanco y algunas trazas de tierra rojiza que tal vez podrían pertenecer al motivo original o bien al recubrimiento subsiguiente posterior. Según la imagen de la cata y la estratigrafía [Figura 5 B y C], se puede observar desde abajo hacia arriba: la estructura de la argamasa del muro, donde se aprecia la presencia de una carga inerte de considerable granulometría, posiblemente arena y un conglomerante, seguramente cal. Podrían existir dos capas, donde en la superficial, con una carga inerte de partícula más pequeña, también hubiera presencia de yeso. Por encima, los estratos pictóricos, una capa de color tipo ocre amarillo o tierra siena natural, presumiblemente el primer color del muro donde se asentó el diseño estarcido, luego color rojizo oscuro, rosa amarillento, verde claro, blanco y blanco grisáceo, que correspondería al color actual. Corresponde señalar que la caracterización de los componentes del mortero y de la fórmula pigmentaria, formará parte de una próxima investigación.

Las texturas intervinientes son de sumo interés ya que además de haber sido el signo conector entre pasado, presente -subyacente y visible- ostentan una topografía que permaneció en algunos sectores a pesar de los sucesivos repintes y nos indican algunas de sus características particulares. Los perímetros de la mayoría de los diseños muestran una acumulación de material, provocada tal vez por la densidad de la pintura y también por la herramienta y direccionalidad con la que se colocó el material. Esos rastros corresponderían a una densidad medianamente fluida, y a un utensilio como un pincel ancho plano, cepillo plano o espátula, utilizados con un movimiento horizontal.

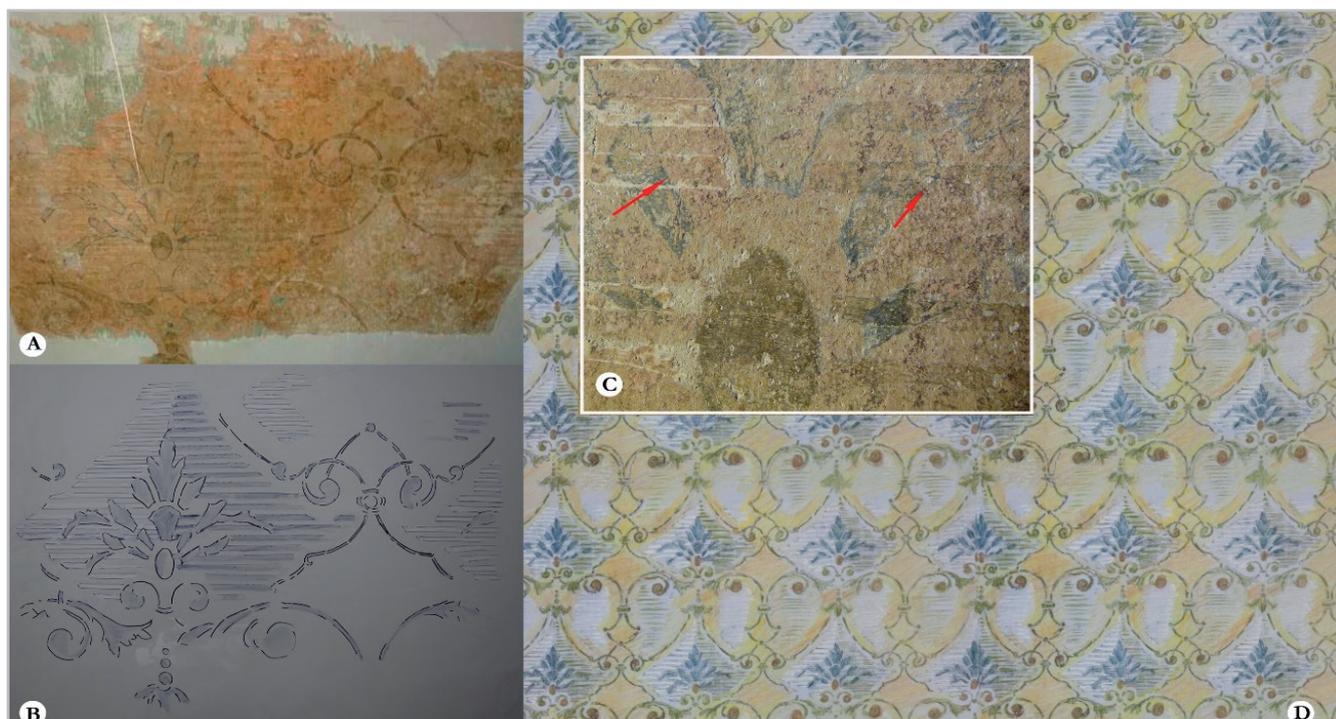
Figura 6.- A: Imagen del estarcido mural original de la sala; algunos trazos fueron reconstruidos a través del calco superpuesto sobre el diseño. B: Dibujo obtenido con calco del patrón repetitivo del diseño estarcido, en base a las medidas reales. C: Detalle del diseño estarcido mural. Se observan las finas franjas o cintas transversales que se disponen en una superficie romboidal y que determinan, según su mayor o menor volumen, las diferentes texturas en alternancia óptica. D: Dibujo que realizamos a partir de los calcos del diseño hallado, coloreado según una de las paletas cromáticas aproximadas a las tonalidades de origen.

También algunas de las texturas muestran una elaborada y sofisticada participación en la consecución del ornato, pudiendo ser las responsables de determinados efectos ópticos lumínicos en la percepción de conjunto. El motivo principal que involucra más formas es una especie de flor de lis, de textura plana, que se encuentra rodeado por una trama escalonada que se inscribe en una superficie romboidea, conformando un estarcido en relieve, aparentemente aplicado en primera instancia. Compuesta de segmentos o cintas transversales de 1 cm de altura espaciadas a 1 cm de distancia cada una de ellas, esta trama a modo de rejilla muestra diferencias en el color y en la textura, según corresponda a la mitad izquierda o derecha a ambos lados del arabesco [Figura 6A y B]. En la mitad izquierda, las pequeñas franjas tienen un espesor más elevado que las de la derecha y son de color blanco, a diferencia de las segundas, casi planas y de color tierra verdosa [Figura 6 C]. La sutileza se completa con un esquema opuesto en la pared enfrentada del salón, es decir, que la mitad más clara y reflectante, ya sea por el relieve y/o por el color blanco, se encuentra a la derecha del motivo. Este delicado juego de alternancias provocaría un reflejo y absorción de la luz de una manera muy particular exaltando las formas y la percepción del conjunto decorativo, quizás provocando una sensación ambiental característica. El uso de los estarcidos aporta valor a una superficie monótona y sin relieve y transforma un espacio sencillo en otro de apariencia más rica y sofisticada. Estas razones, sumadas a su sencilla aplicación fueron determinantes para su utilización [Figura 6 D].

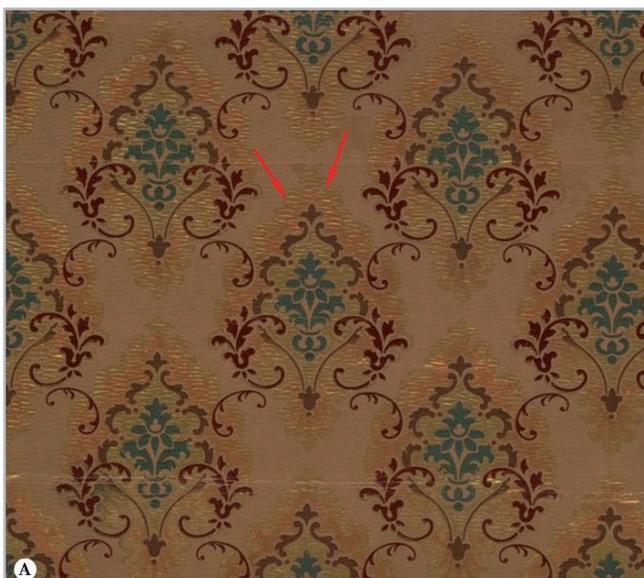
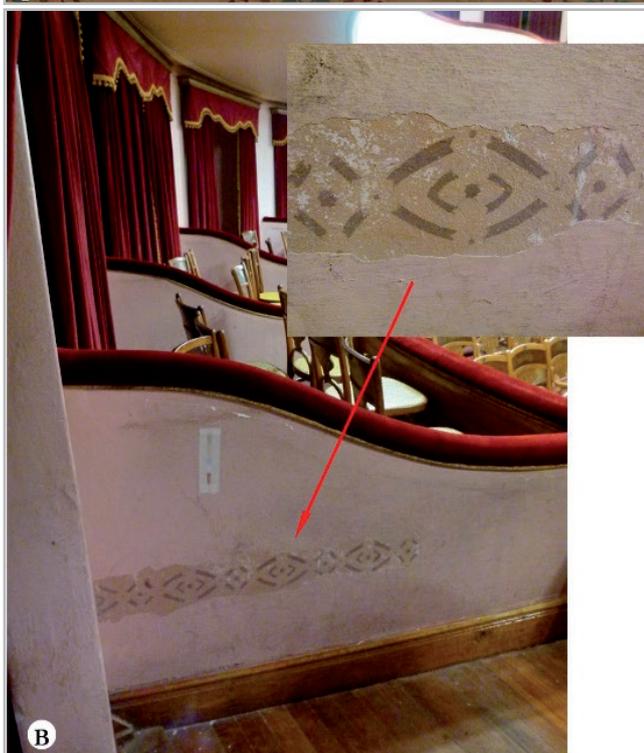
Figura 7.- A: Fragmento de papel pintado, fechado entre 1850 y 1880, perteneciente a la colección del Cooper Hewitt, Smithsonian Design Museum. Donación de Thomas Straham & Col, Manufactura. B: Detalle del estarcido hallado en los tabiques divisorios de los palcos bajos de la sala del teatro Rafael de Aguiar de San Nicolás, Buenos Aires.

Tratando de asociar el motivo con los de papeles de pared pintados que circulaban por ese tiempo, encontramos un ejemplar fechado entre 1850 y 1880, con una decoración y tonalidad algo similar, que también presenta los trazos horizontales, responsables de insinuar el brillo o reflejo característico que mencionábamos [Figura 7 A].

En el estudio efectuado con anterioridad en otro teatro relevado durante el Proyecto, el teatro Rafael de Aguiar en San Nicolás, Buenos Aires, también se descubrieron vestigios de pinturas estarcidas. Pero esas decoraciones, ubicadas en los tabiques divisorios de los palcos bajos, ocultas en la actualidad por repintes, con sus simples y modestas formas, poco tienen en común con los arabescos observados en el Teatro Italia, de elaborada y cuidada ejecución [Figura 7 B].

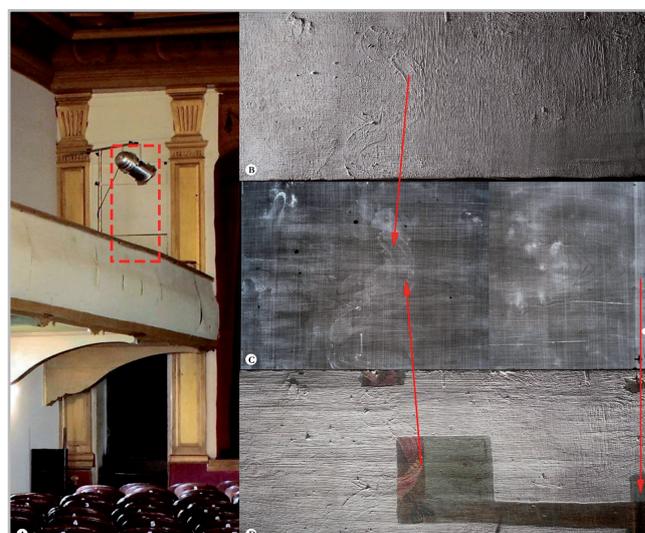
Figura 8.- A: Vista actual del muro lateral izquierdo del escenario, se observan los paneles centrales pintados de color blanco, con los cortes o grietas en la madera, que facilitaron la remoción momentánea de las distintas tablas encoladas que lo formaban. B: Fotografía con luz rasante de una de las tablas que pudieron trasladarse para ser estudiadas y restauradas. C: Imágenes radiográficas del panel estudiado. D: Imagen de una de las tablas de madera en proceso de restauración. Se observa la remoción de las capas que recubren el diseño pintado original.

Asimismo, estudiamos algunas de las tablas constitutivas del tablero de madera ubicado en el muro lateral izquierdo de la boca del escenario [Figura 8 A]. Esta estructura, situada en el centro del muro superior del lateral izquierdo a la embocadura del escenario, correspondería al panel decorado que se observa en la fotografía histórica [figura 8 B] y que en la actualidad, se encontraba pintado de

color blanco, como el resto del muro. Está compuesto por una cantidad indeterminada de tablas de madera de pino Thea de 29 cm de altura, 88 cm de ancho y 2,5 cm de espesor, encastradas y encoladas desde su origen. La circunstancia de que cinco tablas de ese panel, tres de las medidas mencionadas y otra compuesta por dos, más un fragmento de la subsiguiente, de 65 x 88 x 2,5 cm, se encontrasen descoladas y desarmadas, fue propicia para poder estudiarlas independientemente del muro, observarlas con luz rasante [Figura 8 C] y exponerlas a la radiación X. Las imágenes radiográficas resultantes se obtuvieron con una técnica de 45 KV y 4 mAs de exposición, y proporcionaron algunos datos de interés. Una franja lateral notablemente radio opaca, al igual que ciertos grafismos ondulantes en la zona central, nos señalaba la presencia de algún elemento químico de alta densidad, como tal vez un pigmento a base de Plomo, y nos alentaba a suponer la existencia aún, de las pinturas decorativas subyacentes [Figura 8 D]. Complementamos el estudio con la remoción de las capas superpuestas de los repintes, una superior de pintura blanca de naturaleza acuosa y otra subyacente de color verde claro de naturaleza oleosa, dejando así al descubierto un motivo central de colores variados y unas guardas laterales con base de tonalidad rojiza, posiblemente Minio (tetróxido de Plomo) [Figura 8 E].

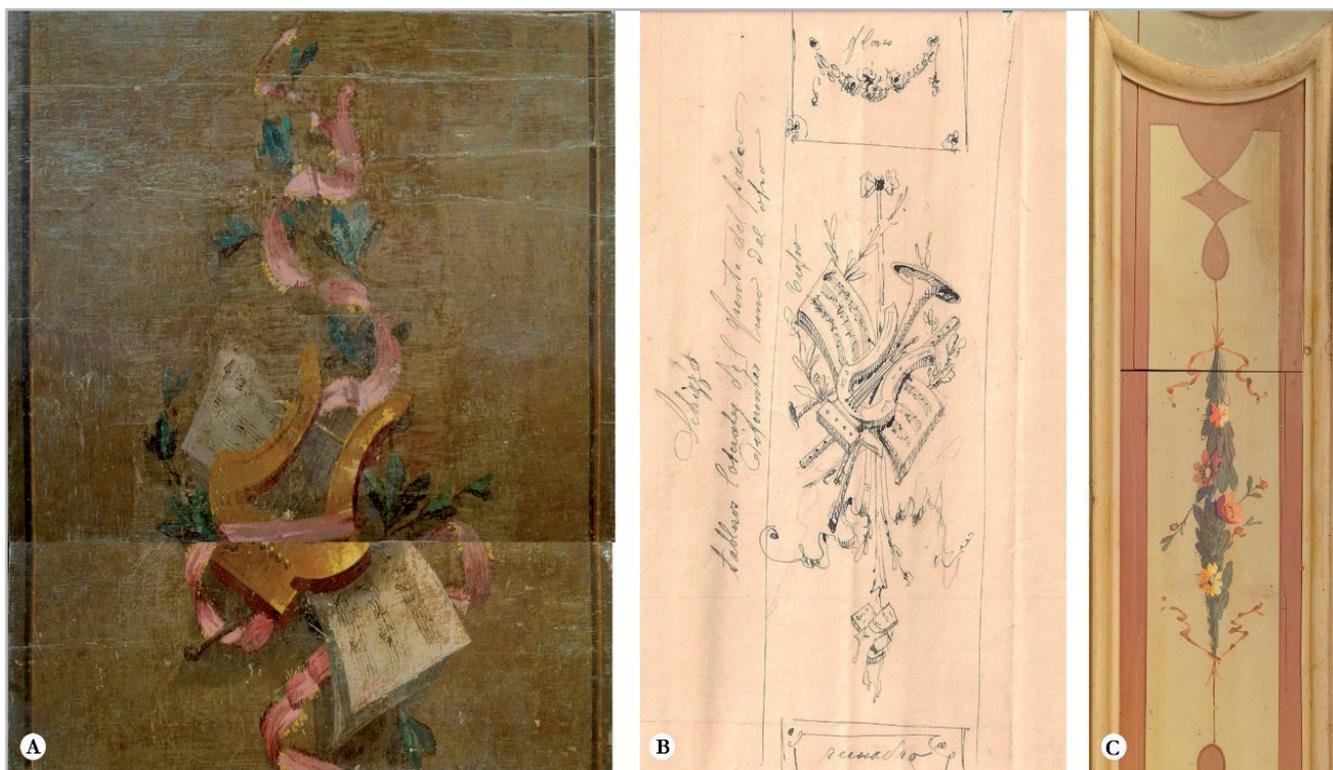
Figura 9.- A: Imagen de un fragmento del tablero decorado, del sector izquierdo de la boca del escenario, durante el proceso de restauración. Se observa parte del panel decorado tras la remoción de las capas de pintura que lo cubrían. B: Imagen de dibujo o boceto realizado aparentemente con pluma y tinta. En el mismo se lee: *Schizzo tableros laterales del frente del palco diferentes uno del otro -- flores / Trofeo recuadro*. C: Imagen de fragmento de panel perimetral perteneciente a la decoración del artesonado del techo. Se observa una gran similitud de las formas orgánicas respecto al boceto de tinta anterior.

en su totalidad [Figura 9 A]. Los mismos aparentan estar ejecutados con pintura de aglutinante oleoso y recubierta con un acabado de apariencia semejante a la goma laca. La paleta oscila entre tonalidades de blanco, amarillo, ocre amarillo, rojo carmín oscuro, rojo con blanco, verdes, tierras y mezclas. Se buscará cotejarlo también con uno de los bocetos perteneciente al museo de la Sociedad Italia [Figura 9 B] ya que podría haber sido el modelo que inspiró su realización, así como con otras de las decoraciones sobre madera del mismo teatro [Figura 9 C].

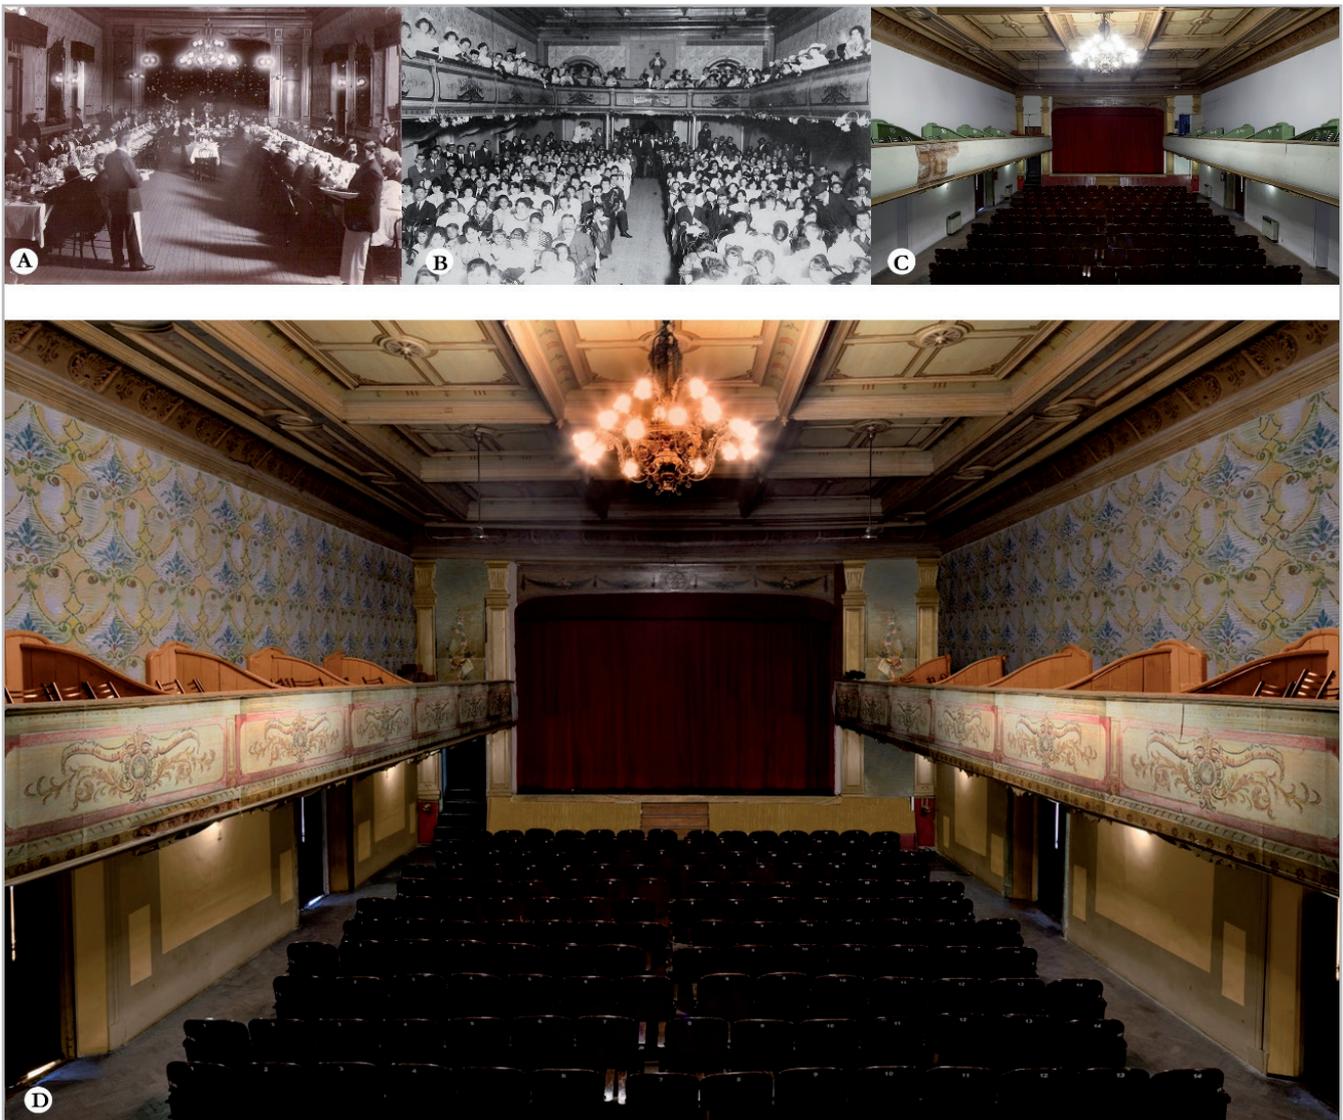
Figura 10.- A: Salón teatro de la Sociedad Italia antes de la reforma de 1910. B: Sala del Teatro Italia, después de la reforma de 1910 c. 1930. C: Sala del Teatro Italia en la actualidad, 2018. D: Reconstrucción virtual del interior de la sala, teniendo en cuenta aspectos formales y cromáticos aproximados, a partir de los resultados obtenidos y en relación con la documentación histórica.

Cabe destacar que ambos motivos, los correspondientes al frente de palcos y muros, están basados en información real obtenida en el lugar. Los primeros se obtuvieron en base a dibujos e interpretaciones de las fotos antiguas y de los vestigios originales, hallados con anterioridad, por el personal del Teatro Italia. Y los diseños murales corresponden a la fotografía del dibujo de la trama en escala, que elaboramos a partir de los calcos directos sobre los motivos descubiertos, guiados por las fotos históricas y coloreándolos con una gama aproximada a la de origen [Figura 10].
