Diagnóstico del estado de conservación de colecciones científico-técnicas: extintores históricos del MUNCYT

Andrea Díaz-Cortés, Blanca Ramírez Barat, Joaquina Leal, Irene Llorente, Marian del Egado y Emilio Cano

Diagnosis of the condition of scientific and technical collections: historical extinguishers of the MUNCYT

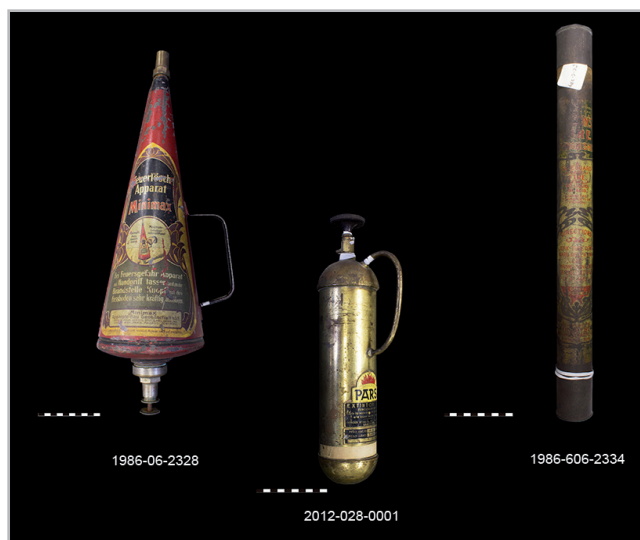
Figura 1.- Extintores preservados en los almacenes compactos del MUNCYT.

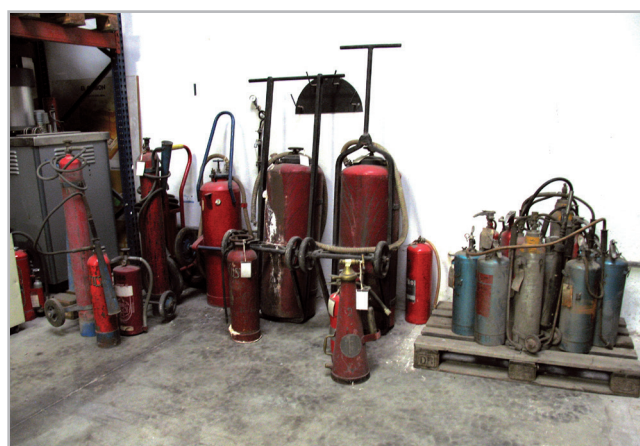
Figura 2.- Extintores preservados en el almacén paletizado del MUNCYT.

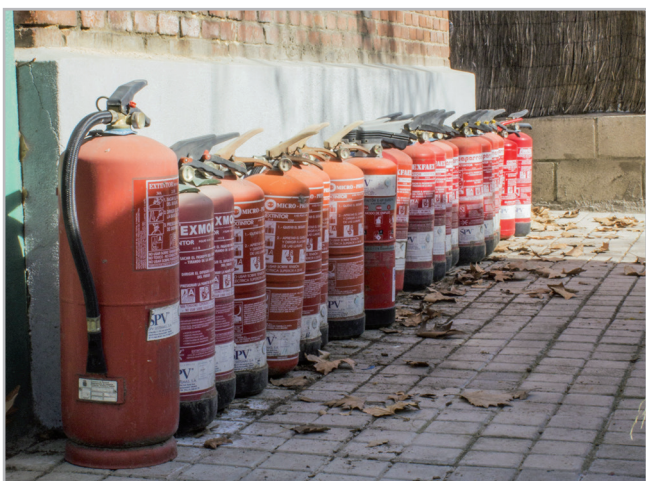
El segundo grupo lo componen 22 extintores modernos de los años 2004 y 2006 [Figura 3] depositados en un patio exterior y, por ello, expuestos directamente a las condiciones climáticas. Puesto que todos tienen el mismo sistema (extintor y expelente) que algunos de los inventariados, probablemente no se integrarán en la colección histórica.

Figura 3.- Extintores almacenados en el exterior del almacén del MUNCYT.

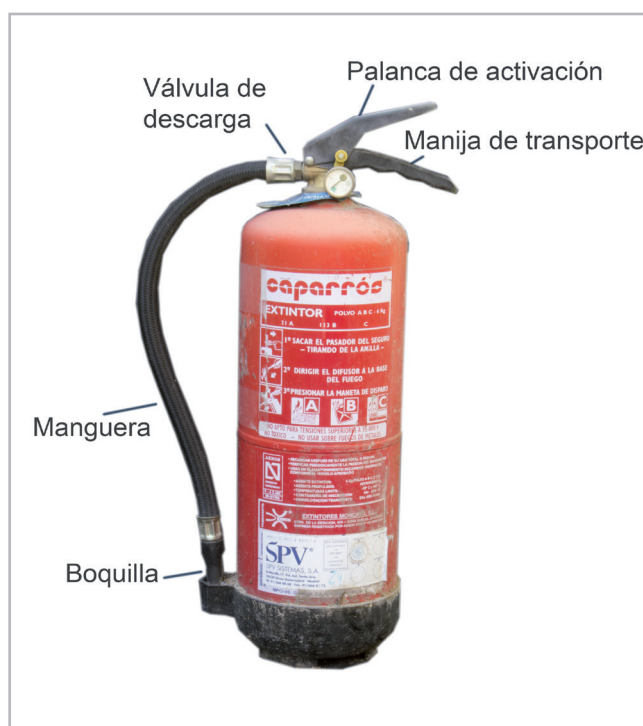
Junto con las características de cada extintor se ha documentado su estado de conservación, tanto del metal como del recubrimiento y de sus distintos elementos, las palancas de activación, mangos, manómetros, mangueras y válvulas [Figura 4].

Figura 4.- Elementos de un extintor.

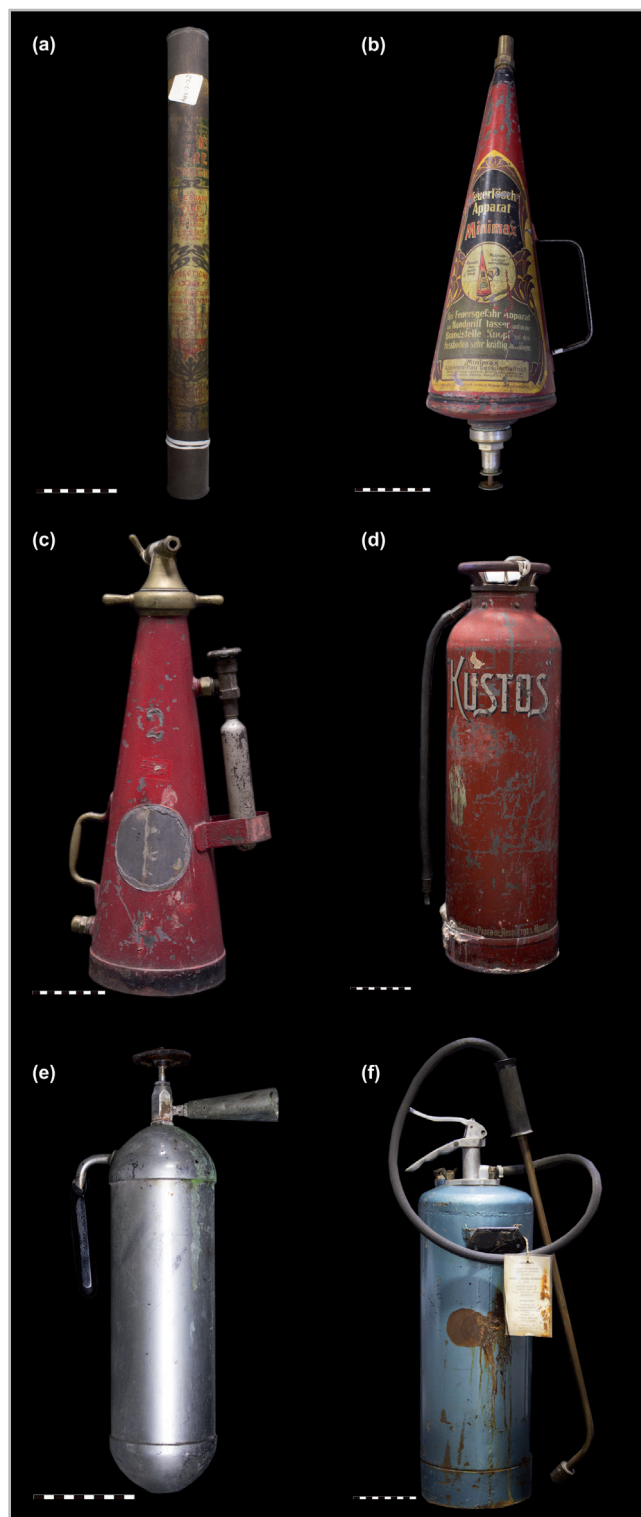
- Extintor nº 1986-006-2334 [Figura 5a]: restos y/o productos de corrosión en el interior del extintor [muestra E1].

- Extintor nº 1986-006-2328 [Figura 5b]: se extrajo una primera muestra de los productos de corrosión que había en la válvula de salida [muestra E2]: Posteriormente el extintor se invirtió y se extrajo una cantidad importante del contenido, que se dividió en dos partes, una de productos de corrosión muy oscuros y otra de tono más claro [muestras E8 y E9].

- Extintor nº 1991-019-0033 [Figura 5c]: del contenido del extintor, de polvo químico seco [muestra E3].
- Extintor nº 1991-019-0035 [Figura 5d]: del contenido que había escapado a la superficie a causa de la perforación del metal de la botella [muestra E7].

- “Extintor pequeño plateado” [Figura 5e]: se tomó muestra de los productos de corrosión que había en el interior del cono de salida del extintor [muestra E4] y de productos de corrosión de color verde presentes en el exterior de la botella [muestra E5].

- “Extintor azul metálico” [Figura 5f]. El extintor azul también presentaba perforaciones en el metal. Por este motivo, se recogieron restos de productos de corrosión que había en la superficie del cilindro, cerca de las zonas donde el metal aparecía más deteriorado [muestra E6].

Figura 5.- Extintores analizados: a) Extintor nº 1986-006-2334; b) Extintor nº 1986-006-2328; c) Extintor nº 1991-019-0033; d) Extintor nº 1991-019-0035; e) “Extintor pequeño plateado”; y f) “Extintor azul metálico”.

- Extintor nº 1986-006-2334: se trata de un extintor de naturaleza desconocida; el análisis de los restos del interior del extintor [muestra E1] se corresponde con productos de corrosión del hierro, identificándose akaganeita, lepidocrocita y goetita. Además se ha encontrado un 9,1% de estaño, que está en forma de óxido. Los resultados de los análisis nos indican que el

material en que estaba fabricado es hojalata (lámina de acero recubierta de estaño). La presencia de cloro en altas cantidades es responsable de la formación de la akaganeita, y probablemente su origen se encuentre en algún compuesto (desconocido) del agente extintor. La lepidocrocita y, sobre todo, la akaganeita, son compuestos inestables que nos indican un proceso de corrosión activo, lo que añadido al alto contenido de cloro, muy agresivo para el hierro, hacen recomendable una conservación de esta pieza en condiciones de baja humedad.

- Extintor nº 1986-006-2328: la muestra E2, extraída de la válvula de salida del extintor se compone mayoritariamente de hierro con un 68,9%, siendo también apreciable la presencia de molibdeno (6,1%) y azufre (15,3%). Los productos de corrosión en esta muestra incluyen productos de degradación del hierro, como la goetita, pero también sulfatos de hierro como la szomolnokita y la rozenita, o un sulfato de plomo. En el interior del extintor (muestras E8 y E9) se identifican

también productos de degradación del hierro como goetita, y sulfatos de plomo y de hierro. La presencia de azufre formando sulfatos metálicos puede atribuirse a los componentes de la espuma química que utilizaban este tipo de extintores, incluyendo ácido sulfúrico. La presencia de plomo se explicaría también por su uso tradicional como contenedor para este ácido.

- Extintor nº 1991-019-0033: En la muestra E3, además de un 29,7% de hierro, los compuestos mayoritarios son silicio (40,3%) y aluminio (27,4%), acompañados de pequeñas cantidades de otros elementos. Esta composición junto con los datos de DRX nos indica que la muestra está compuesta fundamentalmente por silicatos y aluminosilicatos (cuarzo, caolinita) que constituyen el polvo químico del agente extintor. El único producto de degradación del contenedor de hierro (goetita) aparece en cantidades pequeñas, y es un compuesto relativamente estable.

- Extintor nº 1991-019-0035: la muestra E7 está recogida de los restos presentes en la base del extintor, como

consecuencia de la fuga que ha sufrido por la perforación del metal. Está compuesto mayoritariamente por azufre (73,7%), seguido del hierro (22,5%) y en menor porcentaje, plomo (19%), mientras que los datos de difracción muestran sobre todo sulfatos y carbonatos de sodio. Estos resultados concuerdan con el hecho de que se trate del contenido de un extintor de espuma, que funcionase por inversión. Estos compuestos determinan que el funcionamiento (similar al 1986-006-2328) se basaría en la reacción entre un ácido, probablemente sulfúrico y contenido en un recipiente de plomo, con una base de carbonato de sodio.

- "Extintor pequeño plateado": en las muestras E4 y E5, correspondientes al extintor de bromuro de color plateado, se han encontrado principalmente cobre, zinc, níquel y bromo. La presencia de cobre como elemento principal, acompañado de Zn y Ni en cantidades significativas nos indica que este extintor estaría realizado seguramente en latón y presentaría un acabado niquelado, responsable del color plateado. El análisis de los productos de corrosión situados en el cono de salida (E4) y en el exterior (E5) ha dado como resultado la presencia de óxidos, hidroxibromuro de cobre, sulfatos y nitratos de níquel. Excepcionalmente también se ha identificado la brochantita ($\text{Cu}_4(\text{SO})_4(\text{OH})_6$). Los nitratos, bromuros y sulfatos pueden ser atribuidos al contenido del extintor que resulta agresivo para el metal que constituye el contenedor.

- "Extintor azul metálico". La muestra E6 de los productos de corrosión que se ha formado en la perforación de uno de los extintores de agua del fabricante de Defensa Contra Incendios, se compone de goetita, lepidocrocita y magnetita. En esta muestra, se aplicó el método Rietveld para obtener las proporciones de los compuestos. Bajo este, se ha obtenido una proporción alta de goetita (por encima de 97%), el resto de cantidades fueron de lepidocrocita y magnetita (Fe_3O_4). Estos son típicos productos de corrosión del hierro por exposición a humedad, y no aparecen otros elementos atribuibles al contenido del extintor.

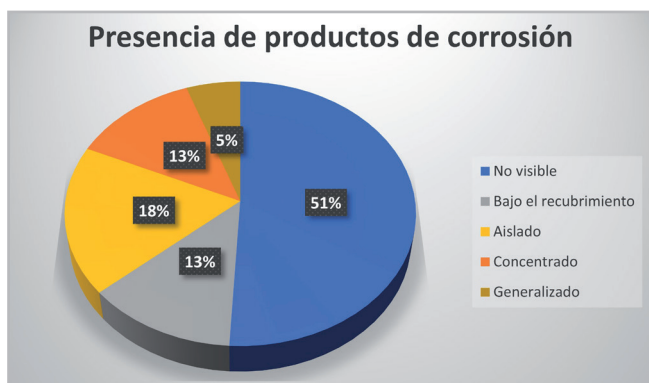
De los 56 extintores estudiados, la mitad presentaban signos visibles de corrosión. La otra mitad, entre los que se encuentran los del segundo grupo de extintores, no presenta signos visibles de corrosión aunque en algunos casos está oculta bajo el recubrimiento. La corrosión aparece principalmente en aquellos extintores más antiguos, lo que resulta lógico por su naturaleza metálica y el hecho de que no siempre hayan sido conservados en condiciones de museo por el tipo de objetos que representan. Al margen de este hecho, sí es posible apreciar diferencias en el grado de deterioro del metal en función del tipo de extintor -como se muestra más adelante-, y en muchos casos la alteración del metal está más localizada en las válvulas, seguramente provocada

por restos del contenido del extintor. El tipo de alteración que más se repite es aquella en la que extintores presentan unos productos de corrosión aislados en ciertas zonas y en los que la corrosión está concentrada en un punto, mientras que sólo unos pocos que presentan corrosión de forma generalizada [Figura 6].

Figura 6. - Presencia de productos de corrosión en los extintores.

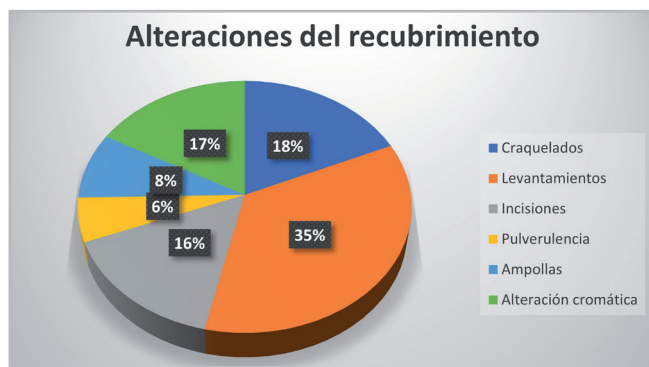
En cuanto al recubrimiento, las principales alteraciones observadas son pérdidas o levantamientos, incisiones y alteraciones cromáticas [Figura 7]. En aquellos extintores en los que ha habido alteraciones del metal patentes como las perforaciones o incisiones, el recubrimiento está muy dañado [Figura 8]. Se debe señalar que el grupo de extintores más modernos, cuyo contenido es de polvo químico seco, no hay una alteración significativa de la integridad de los recubrimientos. Sin embargo, sí que presentan la mayoría una alteración cromática, posiblemente provocada por su almacenamiento en el exterior.

Figura 7. - Alteraciones observadas en los recubrimientos.

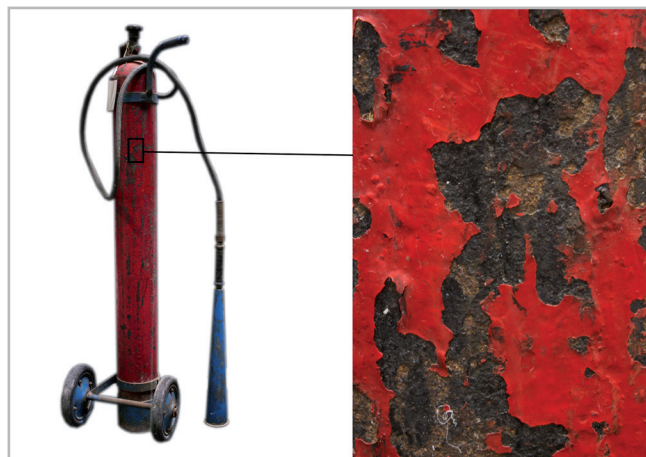
Figura 8. -Detalle del estado del recubrimiento en el extintor Kustos con nº de inventario 1991/019/0040.

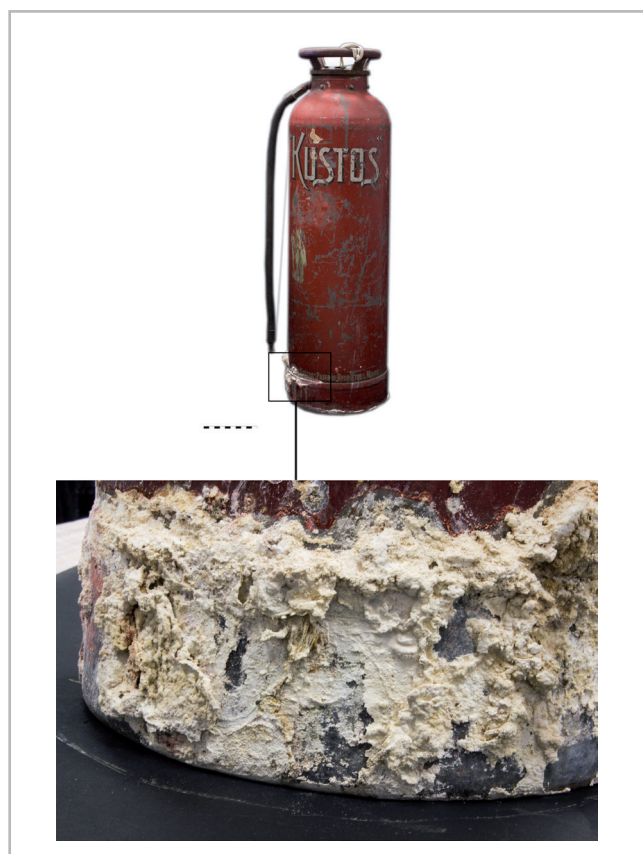
Los extintores que presentan mayores problemas de conservación son los extintores de espuma y los de agua. Aunque en muchos de ellos no se aprecian signos de corrosión externos, que pueden estar bajo el recubrimiento, los casos más extremos se encuentran en este grupo, donde cinco extintores presentan la perforación del metal (tres de espuma y dos de agua), por un proceso de corrosión severa originada en el interior del extintor por el contenido del mismo. En algunos de los extintores de espuma el contenido ha salido al exterior a través de las perforaciones del metal [Figura 9]. El análisis del contenido de estos extintores [muestra E7] detecta la presencia de compuestos de tipo sulfato y bicarbonatos lo que permite deducir que la espuma se producía a partir de reacciones ácido-base y, por tanto, se trata de sustancias corrosivas para el metal.

Figura 9.- Restos de productos procedentes del interior.

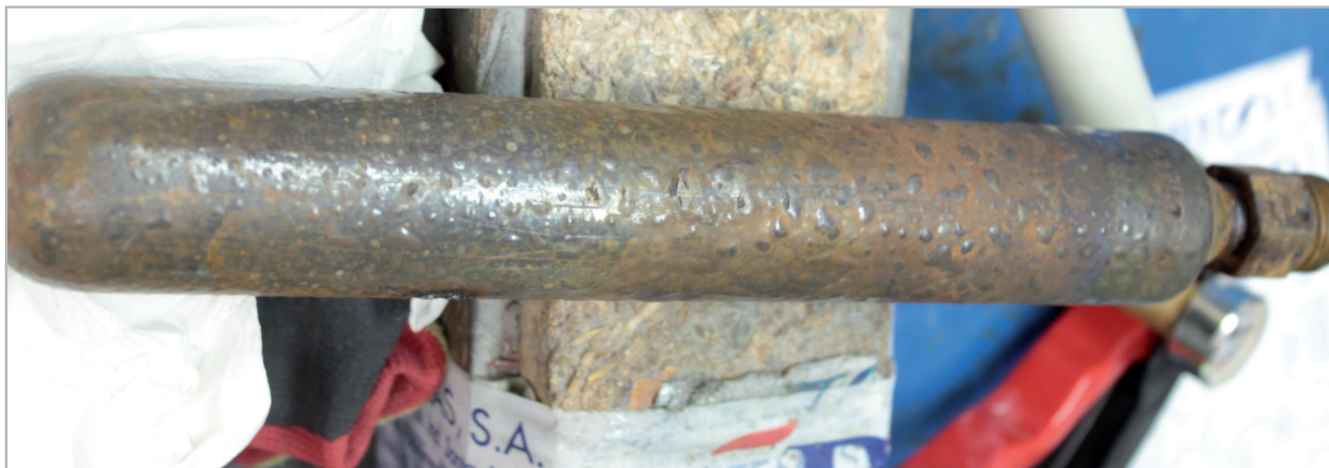
En los extintores de agua la corrosión sólo es visible en aquellos en los que se han producido perforaciones, sin embargo, el desmontaje de uno de estos extintores, del fabricante Defensa Contra Incendios, mostró que interior estaba totalmente corroído. El botellín de presión adosada, presentaba el recubrimiento lleno de ampollas debido al estado avanzado de corrosión producido por el ambiente interno con el agua [Figura 10].

Figura 10.- Corrosión generalizada y ampollamiento del recubrimiento en el botellín de presión del extintor de agua desmontado.

En estos casos, en que el proceso de deterioro se origina en el interior por reacción del envase con el contenido del extintor, un factor a considerar es si han sido utilizados o no. En un extintor completamente lleno y cerrado, la cantidad de oxígeno en el interior es limitada, y una vez consumido, la reacción catódica se detiene y, con ello, el proceso de corrosión. Por el contrario, cuando el extintor ha sido utilizado y hay contacto con el exterior, se permite la entrada de oxígeno, reactivando el proceso de degradación. Aunque se sospecha que en los extintores estudiados este efecto puede haber sido importante, los datos disponibles no permiten establecer una correlación inequívoca entre la corrosión más severa y el estado de uso del extintor.

Se ha demostrado que los extintores a base de espuma -que contienen sustancias ácidas- y los de agua están especialmente deteriorados por procesos de corrosión iniciados desde el interior de los mismos. En estos casos, para asegurar una correcta conservación resultaría necesario vaciar y limpiar de manera exhaustiva el interior, aunque con ello se sacrifique parte del material original del objeto. No hacerlo supondría un mayor daño a medio plazo, pues se produciría la pérdida irremisible de los bienes.
