Inhibición del crecimiento de líquenes y musgos en elementos líticos usados en la construcción de fachadas de iglesias patrimoniales cusqueñas aplicando nanoburbujas de aire

Inhibition of lichen and moss growth in lithic elements used in the construction of facades of Cusco heritage churches by applying air nanobubbles

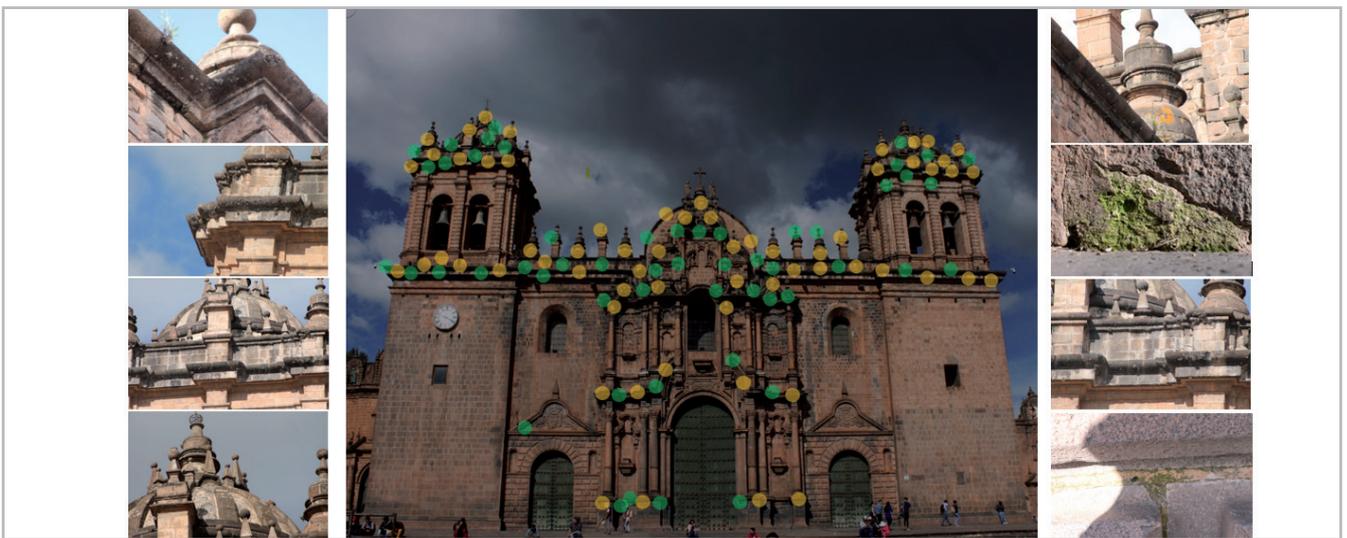
Figura 1.-Estado patológico de la Basílica Catedral de Cusco. Las manchas verdes representan presencia de musgo, y las amarillas de líquenes. Fuente: propia

Se dibujaron las fachadas de ambas iglesias en software de dibujo con sus diferentes elementos arquitectónicos. Luego, utilizando las fichas de observación, se procesó y vaciaron los datos de tal manera que divididos en dos colores (verde y amarillo) diferentes se identificaron el tipo de patología presente en cada elemento arquitectónico de dichas fachadas. El resultado encontrado se presenta a través de un mapa de manchas que determina la ubicación y tipo de patología presente. [figura 1].

De lo observado en la Basílica Catedral, las patologías más frecuentes son las producidas por agentes bióticos y químicos, así se observaron, líquenes, musgos, costras negras, oxidación, eflorescencias y salinidad. De otro lado,

los elementos con mayor daño fueron las partes superiores de los tres cuerpos, los cuales están más expuestos a los factores climatológicos, así lo pináculos y cornisas presentan alteraciones provocadas por líquenes y musgos, mientras que los sistemas de arquerías y muros donde se ubiquen las escorrentías, presentan daños químicos como costras negras, salinidad y oxidación. [figura 2].

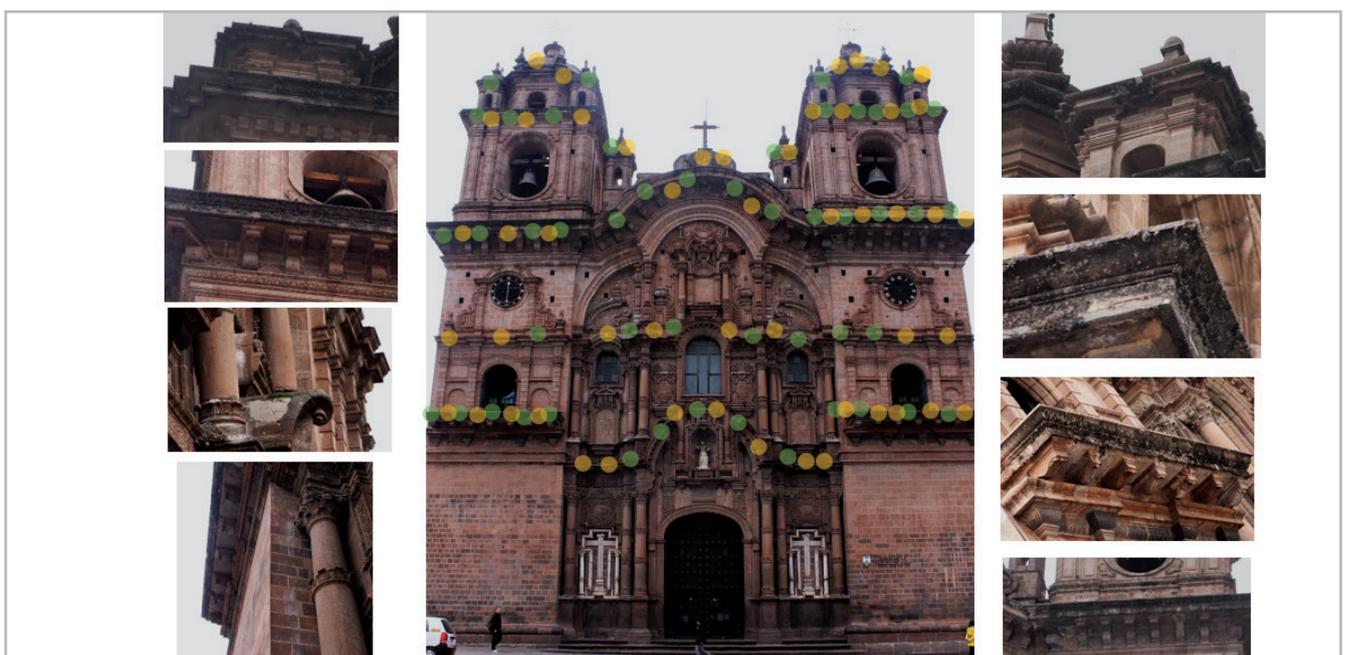
Figura 2.-Estado patológico de la Iglesia de la Compañía de Jesús, Las manchas verdes representan presencia de musgo, y las amarillas de líquenes. Fuente: propia

Al igual que la fachada de la Basílica Catedral, las patologías presentes son las biológicas, químicas y físico mecánicas, siendo los líquenes, musgos, oxidación, costras negras, salinidad, fractura, disgregación y faltantes las más encontradas. En esta investigación solo se consideraron las patologías biológicas por líquenes y musgos.

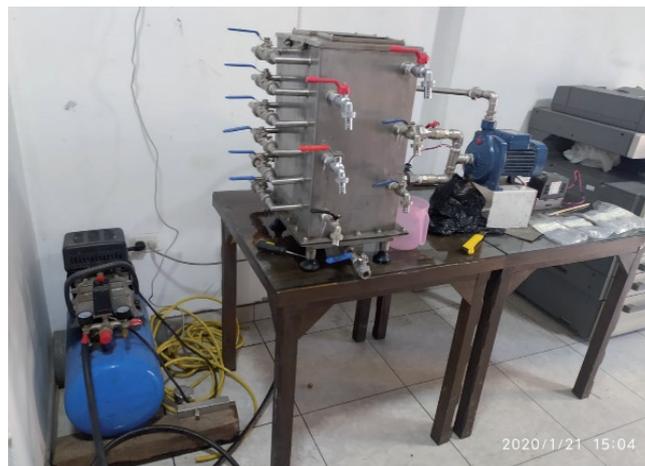
Figura 4.-Equipo de generación de nano burbujas de aire. Fuente: Autorizado por el Dr. Jhonny Valverde

Se emplearon nanoburbujas de aire obtenidas del equipo patentado de generación de nano burbujas por el Dr. Jhonny Valverde Flores, de quién se tuvo la autorización respectiva. Como se muestra en la figura 4, dicho equipo se caracteriza por tener un espacio cerrado con un sistema de neblina de nanoburbujas de aire en su interior donde se introducen las diferentes muestras para su tratamiento.

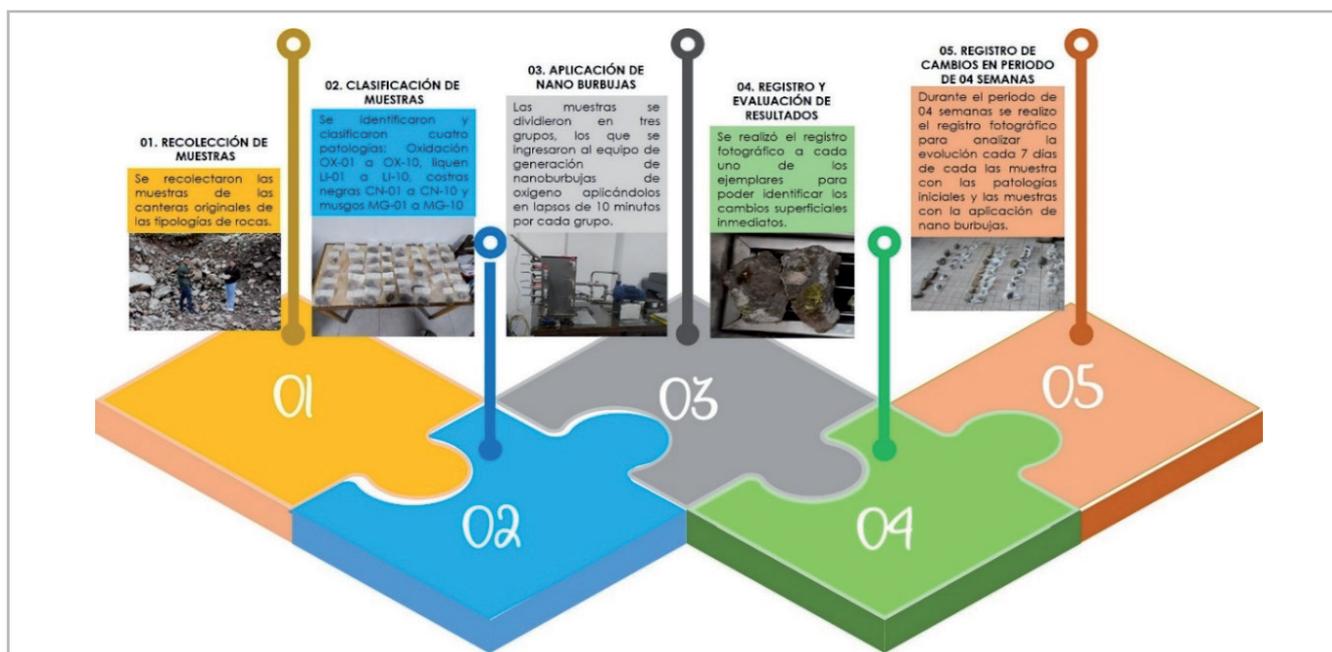
Figura 3.-Procedimiento experimental de aplicación de nanoburbujas de aire. Fuente: propia

—Segunda Etapa: Determinación de los efectos producidos por la aplicación de nanoburbujas de aire en dos patologías pétreas (Líquenes y musgos) [figura 3].

Entendida como la fase de experimentación de la investigación, se muestra el procedimiento experimental:

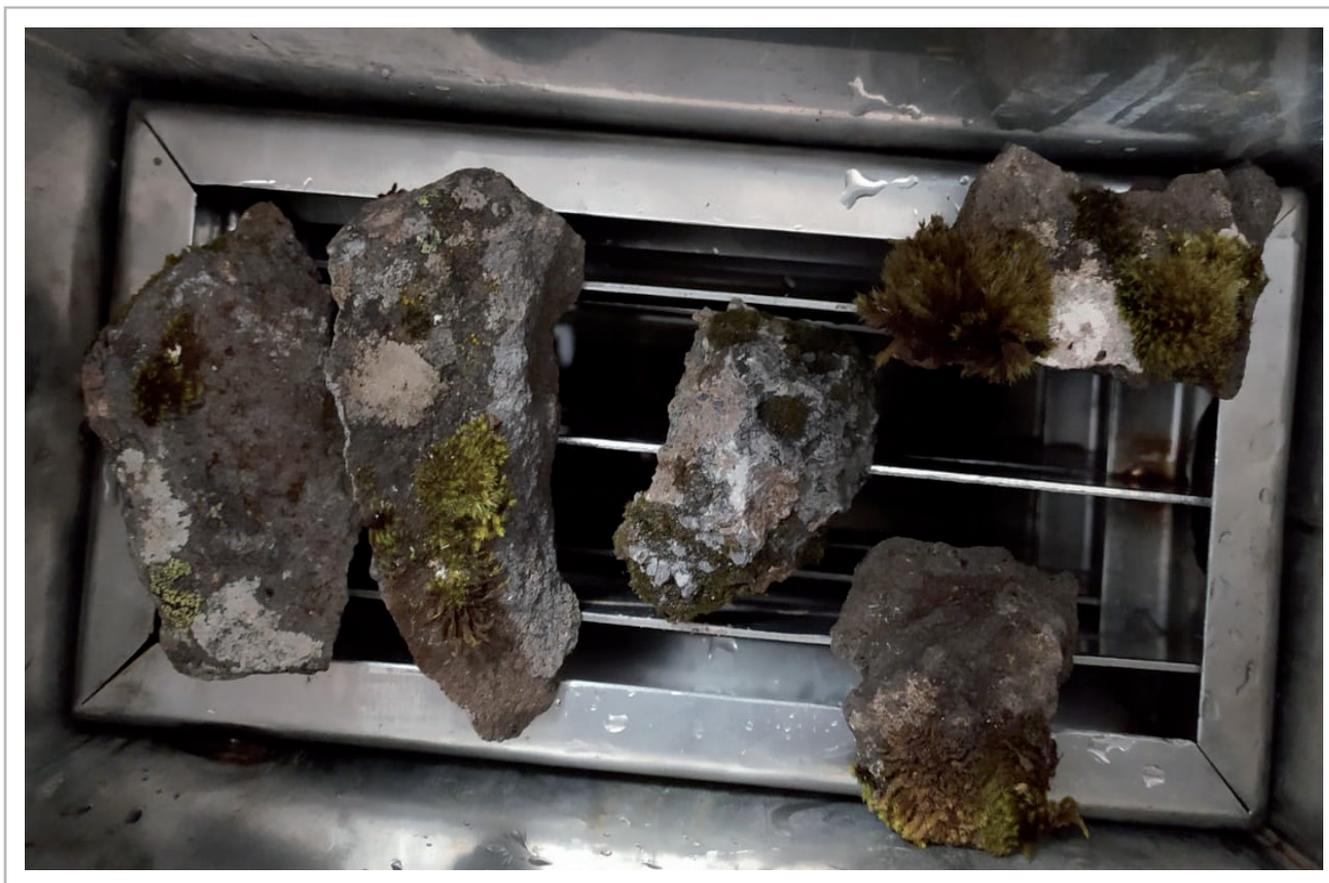
Figura 5.-Muestras en el interior del equipo de nanoburbujas antes y durante el procedimiento. Fuente: propia

Después de la aplicación de nano burbujas de aire, se realizó un registro fotográfico a cada uno de los ejemplares para identificar si surgían cambios instantáneos. Se efectuó también un proceso de observación a estos testigos para poder reconocer la reacción a la aplicación de nano burbujas de aire [figura 5].

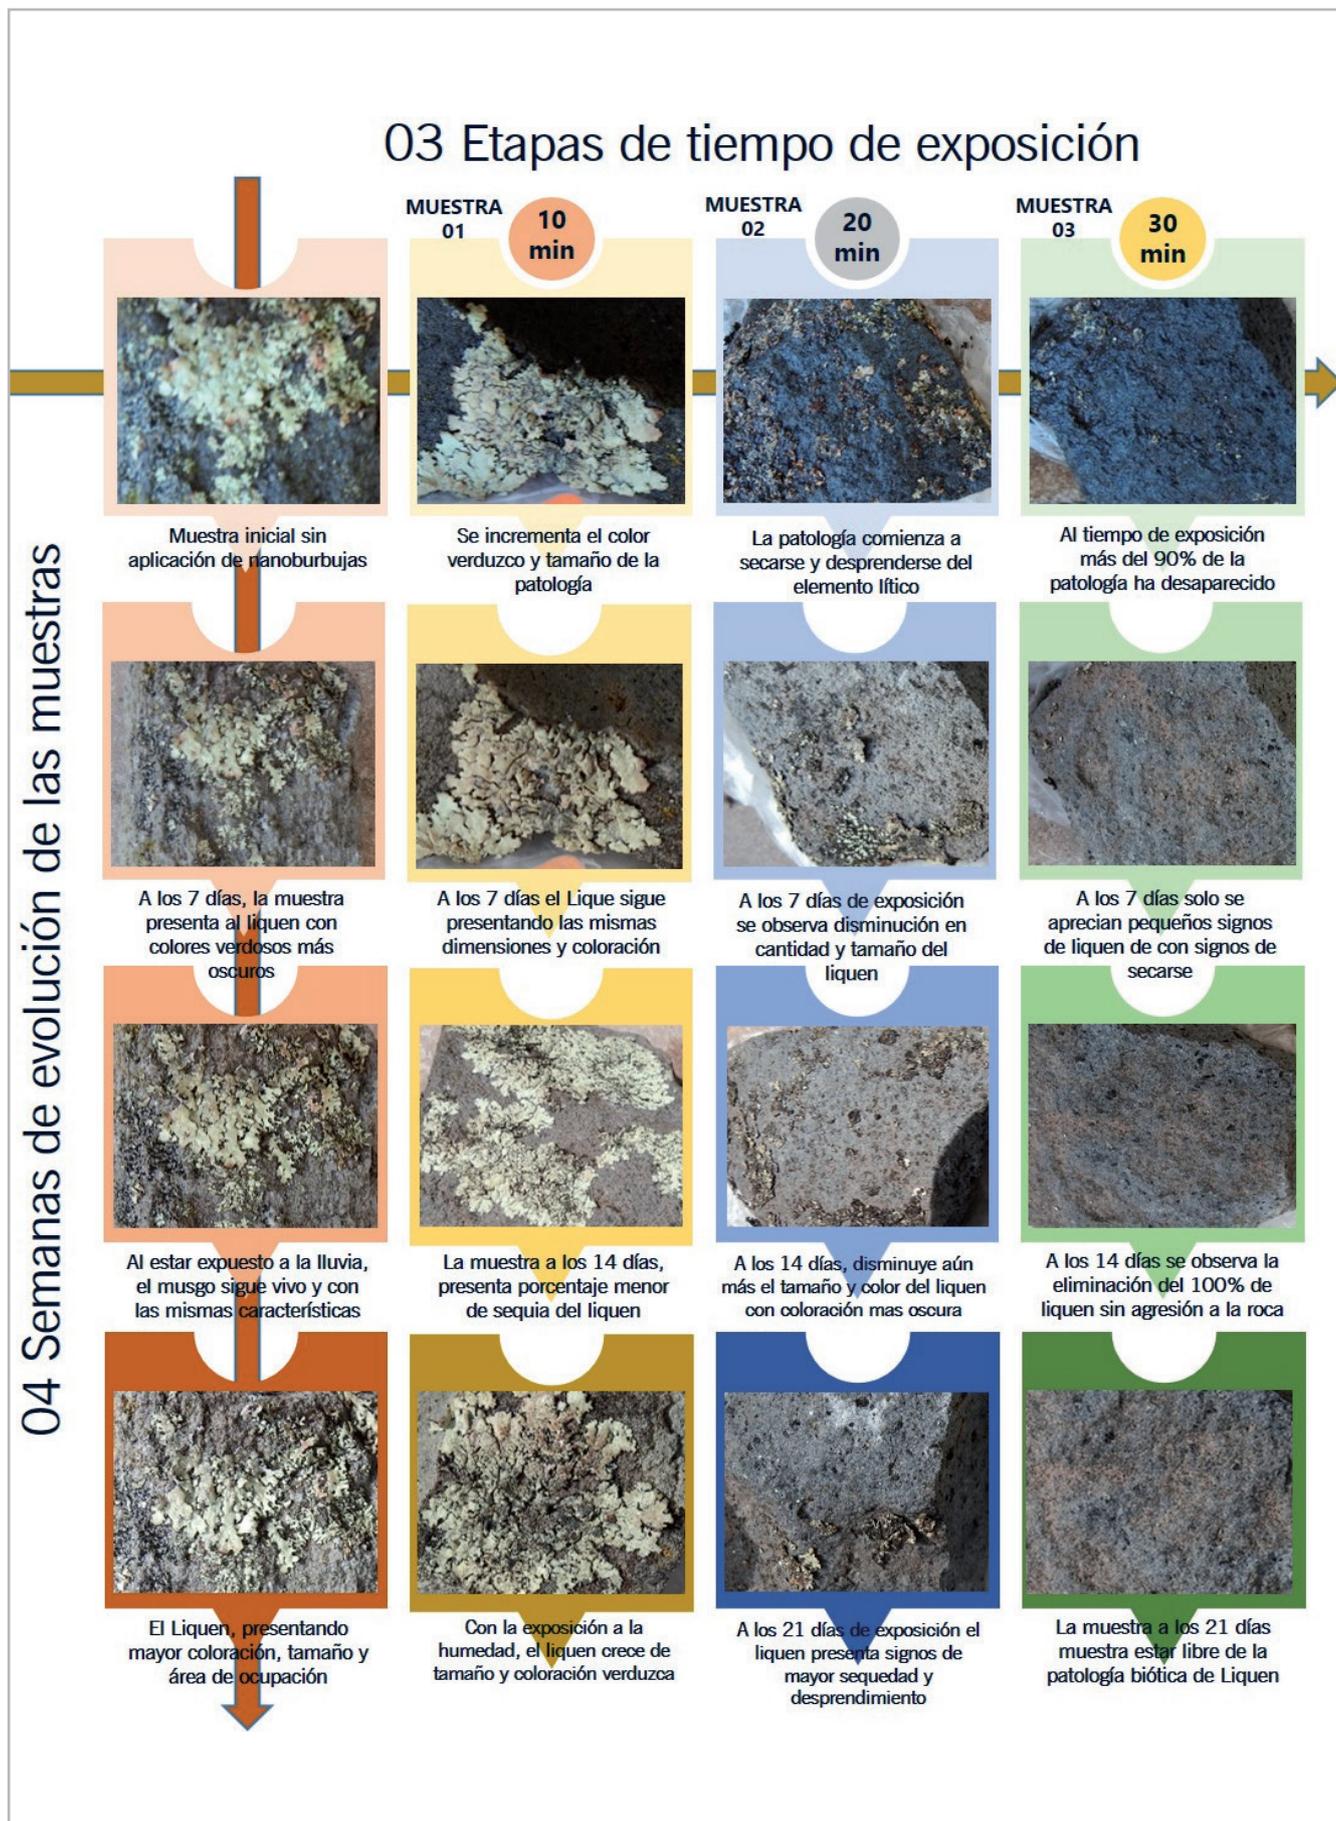
Figura 6.-Resultados de las muestras de patología Líquenes. Fuente: propia

La aplicación de nanoburbujas de aire para las patologías bióticas arrojan tres resultados diferentes en cada tiempo de exposición, así tenemos que todas las muestras a los diez minutos de aplicación no muestran cambio en sus características superficiales observándose el color aún más verdoso en los líquenes y en las siguientes semanas

de observación se manifiesta crecimiento mayor a la muestra inicial. Sin embargo, en las muestras con exposición de veinte minutos, se observa la reducción inmediata y semanas después la patología manifiesta el secado del liquen y disminución en sus dimensiones. Finalmente, en el caso de las muestras de treinta minutos, los cambios se evidencian a lo largo de las cuatro semanas apreciándose el secado íntegro de la patología, así como su desprendimiento al 100%.

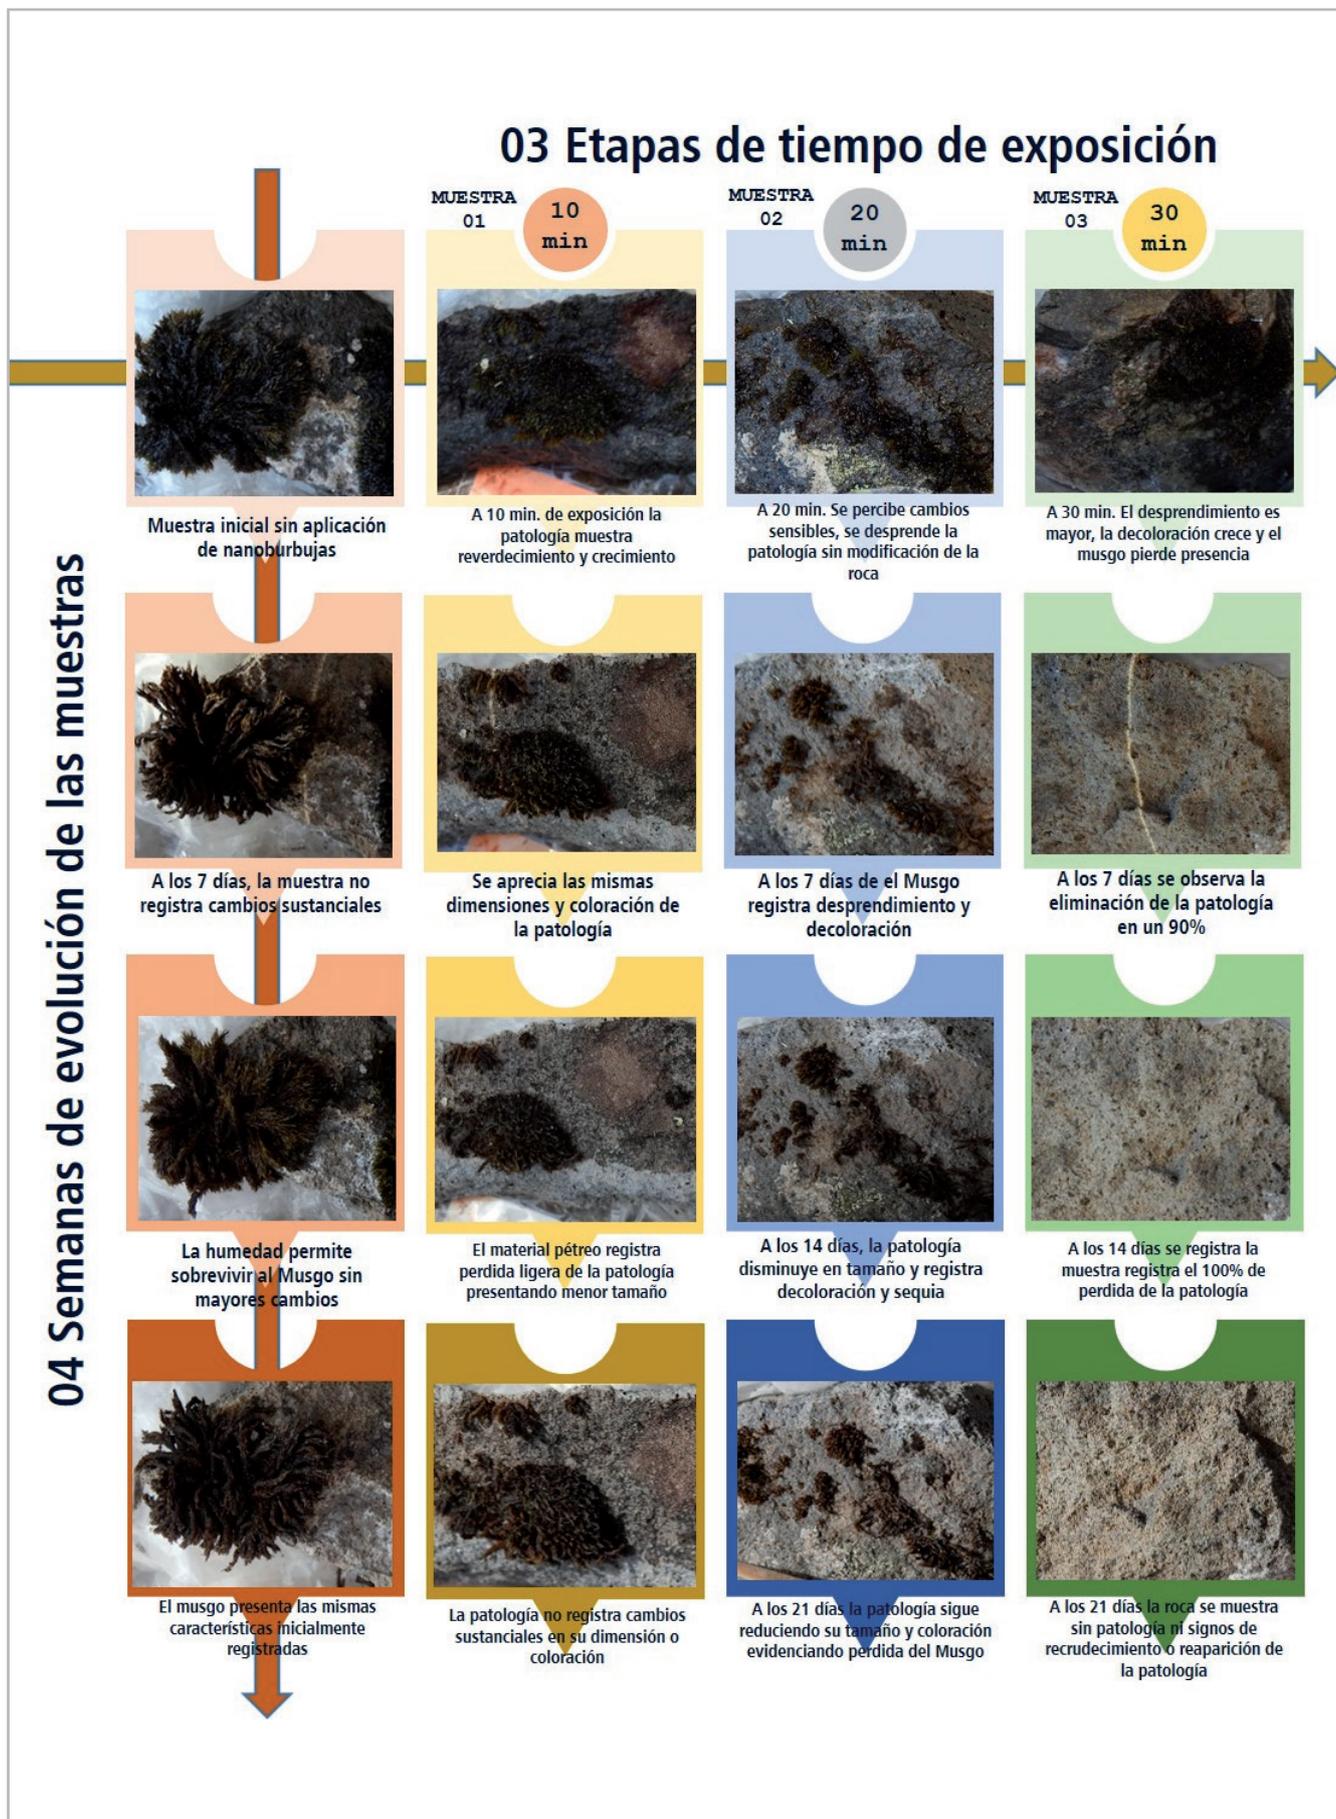
Figura 7.-Resultados de las muestras de patología Musgo. Fuente: propia

En el caso del agente biótico – musgo, los resultados son muy similares a los del liquen; ya que las muestras expuestas en la primera etapa de aplicación que fue de diez minutos, la patología muestra un reverdecimiento del musgo y mayor crecimiento en las cuatro semanas que se puso en observación. En las exposiciones de veinte y treinta minutos, el agente biótico si manifiesta resultados positivos, que inmediatamente después de la exposición en esos tiempos, el musgo se desprende de la roca sin evidenciar alteraciones en la misma. Dichos resultados, se manifiestan en mayor medida en exposiciones de treinta minutos que pasado siete días de observación, las muestras presentan el 100% de desprendimiento y secado del musgo y que, a los veintidós días no manifiesta reparación de la patología.
