Mantenimiento de las portadas de la catedral de Sevilla. Un ejemplo de intervención sostenible

Jaime Navarro Casas, Elena García Martínez, Ángel Luis García Pérez

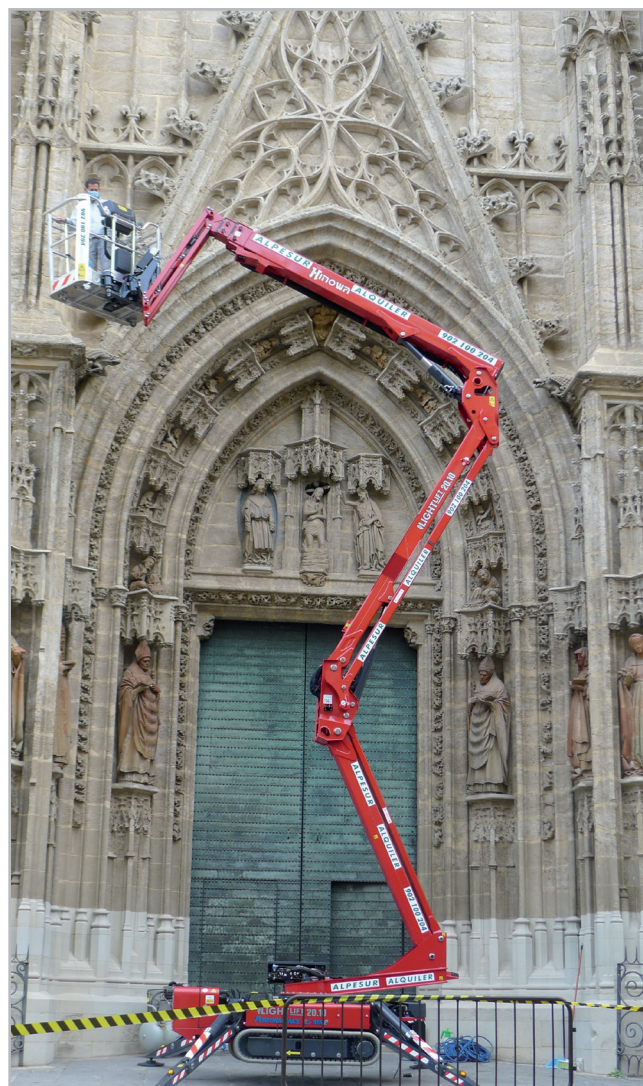
Figura 1.- Portada de Bautismo. Campaña 2020

El programa de mantenimiento de las portadas de la Catedral de Sevilla se viene realizando desde el año 2000, con la primera revisión de la portada de Nacimiento, durante el transcurso de la restauración de la portada de Bautismo. Esta dilatada trayectoria es fruto del compromiso adquirido por parte del Cabildo Catedralicio, el Ministerio de Cultura y Deporte y la empresa Ártico, y gracias a la profesionalidad de los técnicos que han participado en las sucesivas campañas [figura 1].

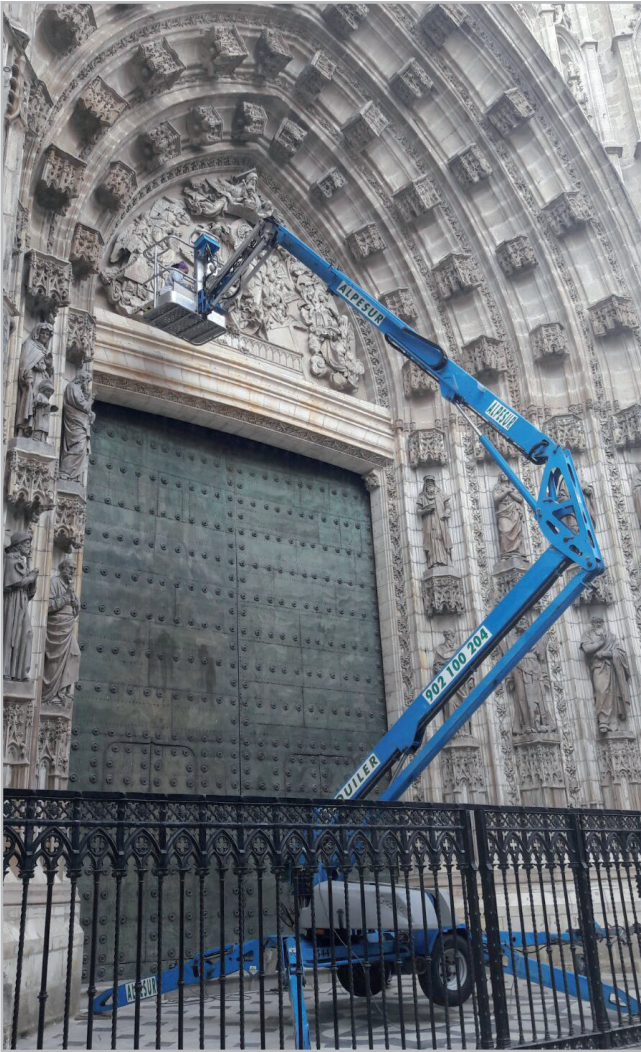
En el año 2016 se decidió incorporar la portada de La Asunción al programa de mantenimiento y nos encontramos, durante los trabajos, principalmente con tres problemas: ensuciamiento generalizado debido a la nidificación excesiva de palomas, tono amarillento en la superficie pétreo y por último y más preocupante, riesgo de desprendimiento y desplazamientos de elementos de las esculturas. [figura 3]

Figura 3.- Portada de la Asunción, medios auxiliares. Campaña 2017.

Sus dimensiones, geometría y las patologías comentadas nos obligaron a una ampliación del programa de mantenimiento con el fin de ir paliando alteraciones y los efectos de la falta de conservación de los últimos 6 años.

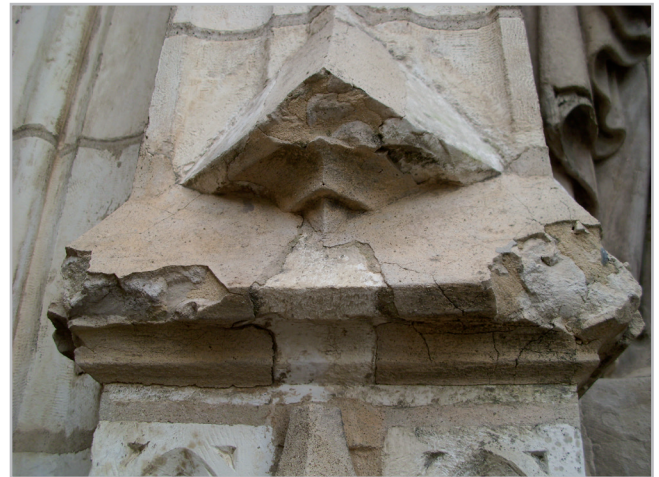
Otros desprendimientos de menor tamaño en esta portada se deben, en su mayoría, a parches de cemento de a intervención del siglo XIX [figura 4].

Figura 4.- Parches de cemento. Estribo derecho Portada de la Asunción.

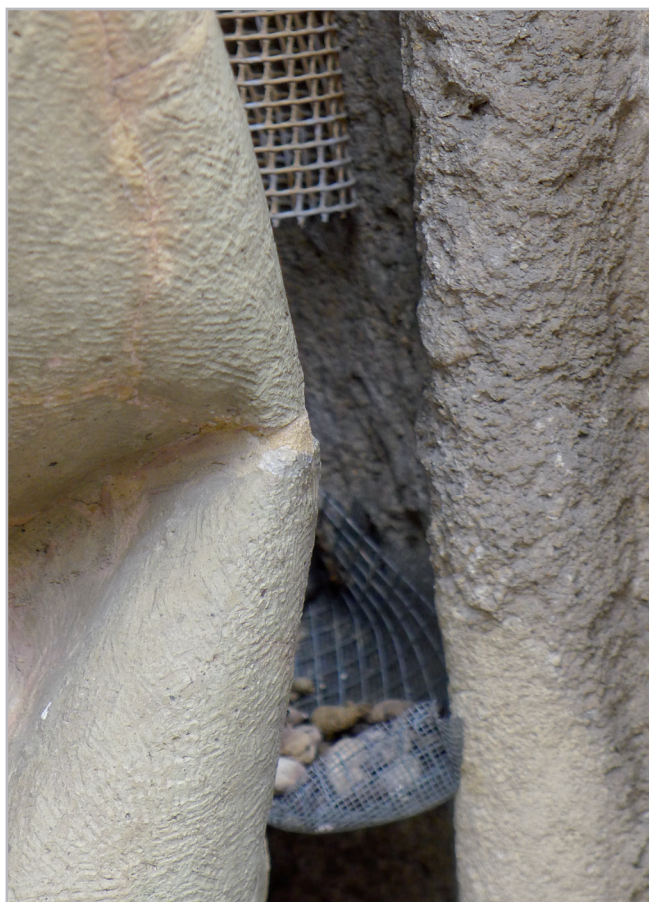
El deterioro observado producto de la nidificación es el ensuciamiento de la superficie pétreo, por deyecciones de los pollos. No se han observado daños físicos ni en el paramento ni en la superficie cerámica de las esculturas, debido a que esta especie no se posa. Los nidos son homogéneos y cuidados, con dos o tres huevos, consisten en una copa de 10-12 centímetros de diámetro, elaborada con materia vegetal entrelazada, plumas aglutinadas con saliva, y objetos pequeños que pueden transportar en el pico.

Figura 5.- Malla para recoger deyecciones de nido de vencejo. Portada de Bautismo.

En el caso de encontrarnos un nido con pollos o huevos, no se recoloca la malla para dejar la entrada despejada y se adapta una malla recubierta de tela mosquitera debajo del nido, con el fin de recoger las deyecciones [figura 5]. Ya existían medidas similares, como el proyecto I+D+i denominado Birds Clean y desarrollado por la empresa WildLife EcoDesign (VV.AA. 2019); sin embargo, las estructuras de fábrica a modo de canalones rígidos no eran posible en nuestro caso. Las mallas moldeadas para adaptarse a la geometría de los huecos de las esculturas se comenzaron a utilizar en la campaña de 2019. Con anterioridad el nido se desplazaba a

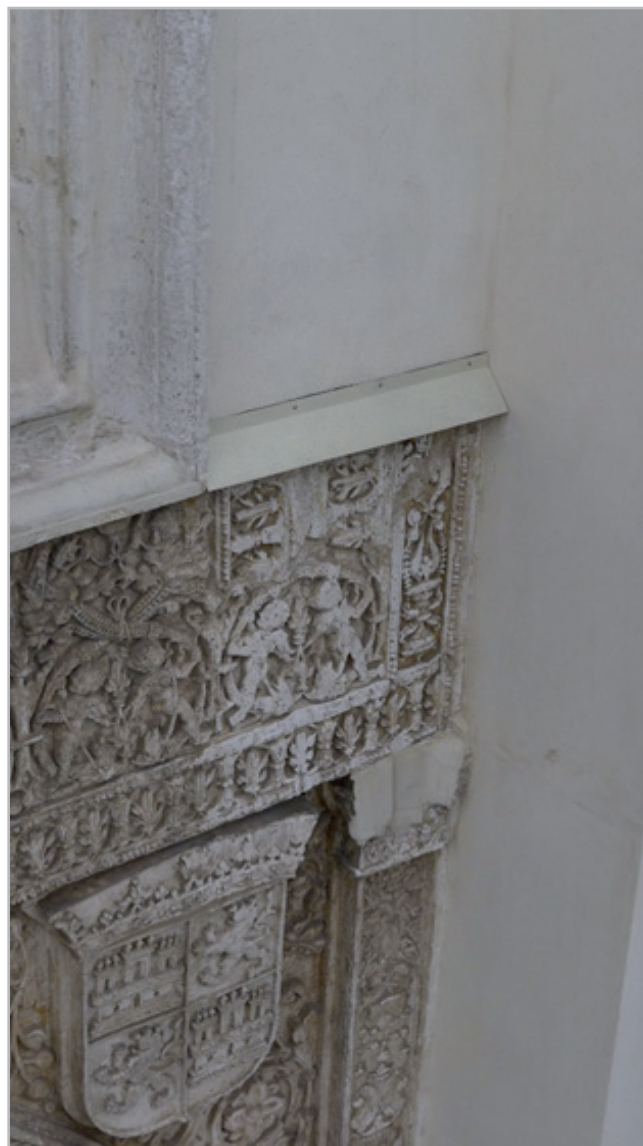
Figura 6.- Lámina de protección de las yeserías. Portada del Perdón.

A una escala superior, con el fin de proteger la yesería de la portada de Perdón, se ha colocado una lámina de protección longitudinal de aluminio, a modo de babero, que abarca toda la superficie [figura 6]. Esta es la solución constructiva ya conocida desde los almohades -se adoptó en el siglo XV a modo de tejeroz de madera- que se elimina a principios del siglo XIX durante una intervención (Jiménez 2013).

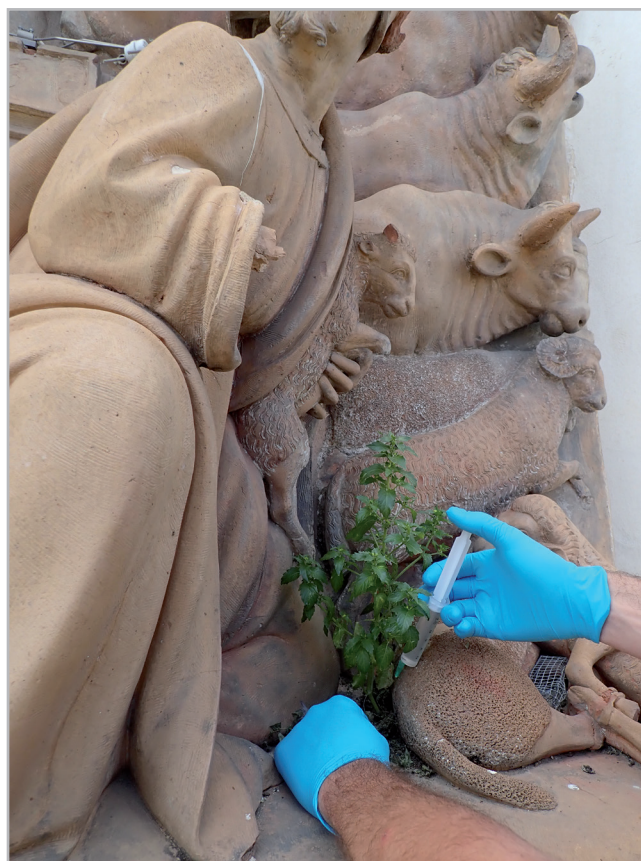
Figura 8.- Aplicación del herbicida. Portada del Perdón

Este tratamiento se realiza desde la campaña de 2016 con el objeto de cumplir con la normativa municipal. La aplicación del ácido acético implica dos etapas, la primera, debilitamiento de la raíz, en la que el producto se aplica al 2 % en agua desmineralizada con ayuda de jeringuilla, y la segunda, su eliminación por medios mecánicos [figura 8]. Esta operación resulta más complicada que la aspersión a la hoja que se realizaba con el glifosato e implica una buena coordinación de los

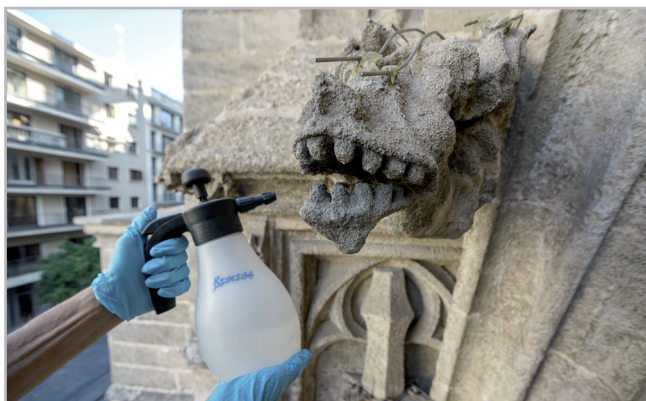
Figura 9.- Aplicación del biocida. Portada de la Asunción.

El biocida elegido para sustituir al Biotín es alcohol etílico al 70 %, lamentablemente hoy muy conocido. En nuestro caso lo hemos usado con 0,1% de cloruro de benzalconio. Este preparado se denomina alcohol reforzado y es de uso sanitario [figura 9].

El método, en el caso del alcohol reforzado, consta de una aplicación por aspersión del producto y, transcurridas 24 horas, un cepillado con el mismo.
