Os desafios da conservação da arte pública no âmbito urbano: o caso da Fonte Monumental de São Paulo, Brasil

Regina Andrade Tirello, Alice de Almeida Américo

The challenges facing the conservation of public art in an urban landscape: the case of the monumental fountain in Sao Paulo, Brazil

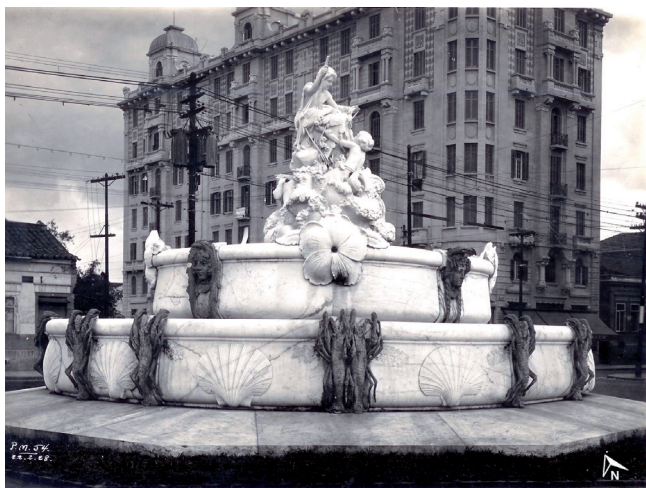
Figura 3.- Fonte Monumental na Praça Júlio Mesquita, um ano após a sua inauguração. Acervo Fotográfico do Arquivo Histórico Municipal de São Paulo. <http://www.acervodacidade.prefeitura.sp.gov.br/PORTALACERVOS/ExibirItemAcervo.aspx?id=606341>. [consulta: 8/8/2019].

A *Fonte Monumental* [figura 3], sua obra mais notável, integrava o projeto de urbanização do prefeito Antônio Prado, já mencionado, que previa a construção de um “Centro Cívico” para compor a esplanada ajardinada do Largo da Sé.

Devido a morosidade da execução, a instalação da *Fonte Monumental* em espaço público só veio a ocorrer em 1927, e em uma nova localidade, a praça Vitória, futura Júlio Mesquita. A fonte é composta por uma base octogonal de 8,28 metros x 8,28 metros, com duas vascas circulares sobrepostas, feitas em mármore de Carrara, que atingem 2,30 metros de altura^[5]. O conjunto escultórico na segunda vasca, representa um jovem pescador que estende a sua rede para seduzir as sereias, despertando a atenção do espectador. No lado externo das vascas, ornamentos florais, conchas em mármore, máscaras com feições femininas e as famosas lagostas em bronze complementam os adornos da fonte. Na delicadeza da composição de Assis, se observa a serenidade com que são apresentados os personagens que compõe a obra [figura 3].

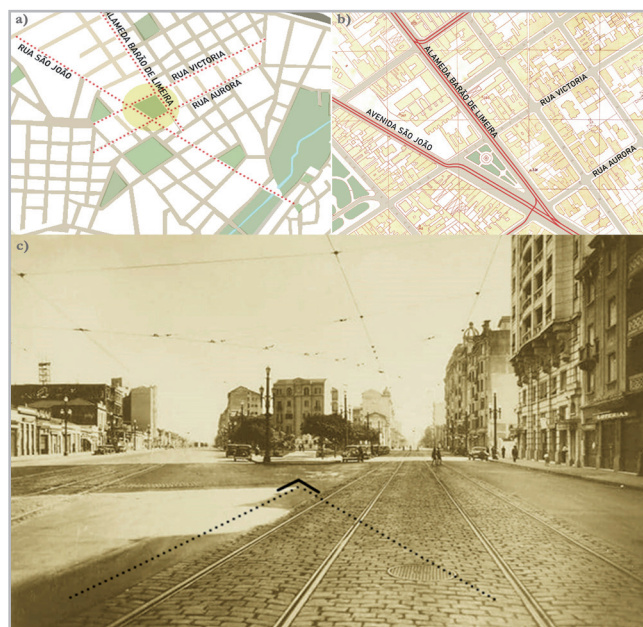
Figura 4.- a) Em amarelo destaque para o lote em verde que receberá a Praça Vitória, anos mais tarde. Em tracejado vermelho, as ruas: São João, Victoria, Aurora e alameda Barão de Limeira. b) Apresenta-se a transformação da Rua São João em avenida, com destaque em vermelho para as linhas de bonde, e a confluência entre a avenida São João e a alameda Barão de Limeira que definem o desenho da praça Júlio Mesquita (antiga Praça Vitória) em verde. c) Na perspectiva visual da Praça e de sua fonte ao centro (1936)^[7].

Apesar da obra escultórica de Nicolina ter sido projetada para ocupar o Largo da Sé, a observação e a boa fruição da *Fonte Monumental* se favoreceu com a posição em que foi implantada na Praça Júlio Mesquita, resultando em uma composição especialmente adequada para valorizar um ponto de bifurcação importante da nova avenida. À época, a fonte efetivamente compunha a paisagem urbana, enaltecida pelas ruas perpendiculares que na linha de visão corresponde a um ponto de fuga na perspectiva da praça [figura 4-c].

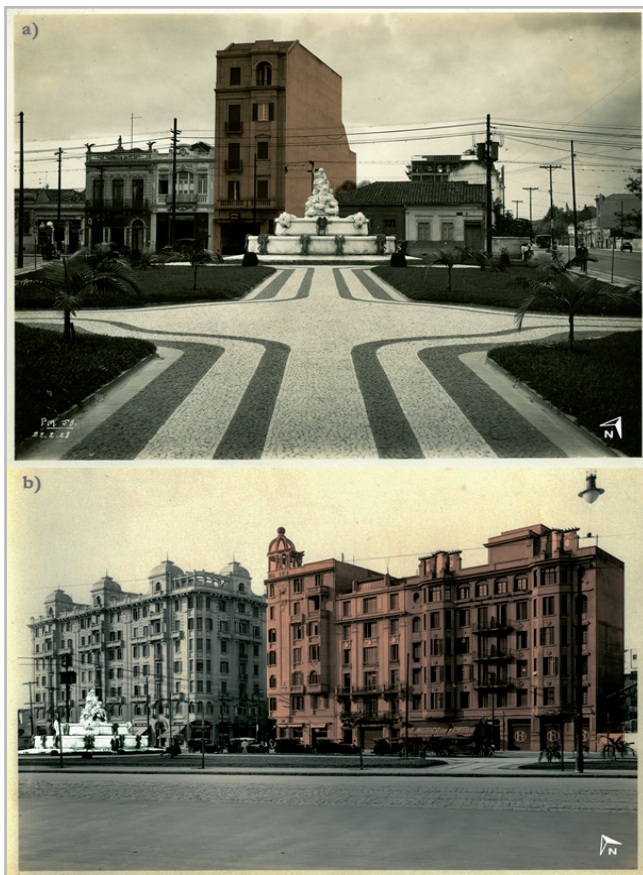
Figura 5. - a) Um ano após a inauguração da fonte, a partir do eixo monumental. Destaque em vermelho para o Palacete Lugano. Fotografia de 1928 com alterações de Alice Américo. Acervo Seção Técnica de Manuscritos, AHM/SMC/PMSP. b) Vista lateral da fonte a partir da avenida São João, e ao fundo em destaque em vermelho o prédio do Urca Hotel. Fotografia de 1929 com alterações de Alice Américo. Acervo Seção Técnica de Manuscritos, AHM/SMC/PMSP.

obstaculizasse os eixos de passagem pedonal, permitindo que a obra pudesse ser observada em 360° pelos transeuntes da avenida. Contava com pavimentação decorativa em mosaico português e palmeiras baixas delimitando os canteiros gramados, aos moldes dos jardins parisienses [figura 5-a]. Tratava-se de um ponto tradicional de praças, destacando em seus objetos artísticos e vistas circundantes, uma composição clássica, conforme Camillo Sitte.

Na parte noroeste da praça [figura 5-a], havia casas modestas, dois sobrados de uso comercial e habitacional, e um edifício de cinco andares. Na década de 1930, as duas casas [figura 5-a] foram demolidas, possibilitando a construção da outra metade da edificação que iria se transformar no Palacete Lugano (edifício residencial com comércio no térreo), existente ainda hoje, ao lado dos dois sobrados remanescentes. O Edifício mais alto do entorno da praça nessa época era o Urca Hotel [figura 5-b], com os seus 7 andares, um hotel de luxo que

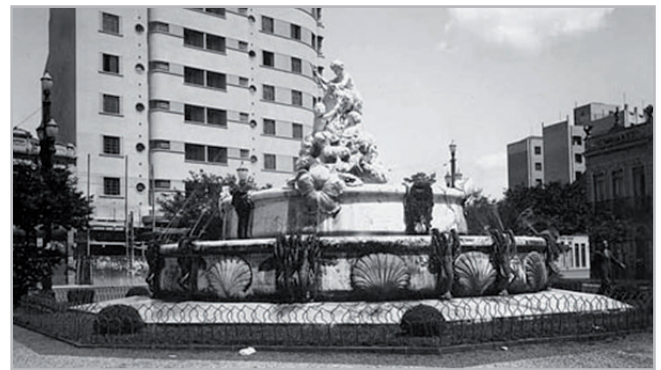
Figura 6. - Fotografia do período de 1930-39. Acervo Seção Técnica de Manuscritos, AHM/SMC/PMSP.

Na década de 1930, a praça recebe postes de iluminação no estilo inglês e um gradeamento baixo para a proteção do jardim [figura 6]. Nota-se que já há a preocupação com a proteção e preservação do bem público, uma tentativa de evitar danos na fonte e até mesmo no seu jardim. O desejo de proteção da materialidade da obra se faz notar pelos usuários que começaram a usar a praça como lugar de permanência e não apenas de passagem, como quando a fonte foi instalada. Em 1927 ela era um atrativo na cidade. As pessoas transitavam ao redor da fonte, tiravam fotos e admiravam seus jatos d'água. Com o tempo, a população vai estabelecendo uma relação mais próxima com a obra de arte, sentando-se em suas vascas, a exemplo das crianças da vizinhança, que primeiro atraídas pela água, passam também a utilizar suas vascas de mármore como lugar de recreação.

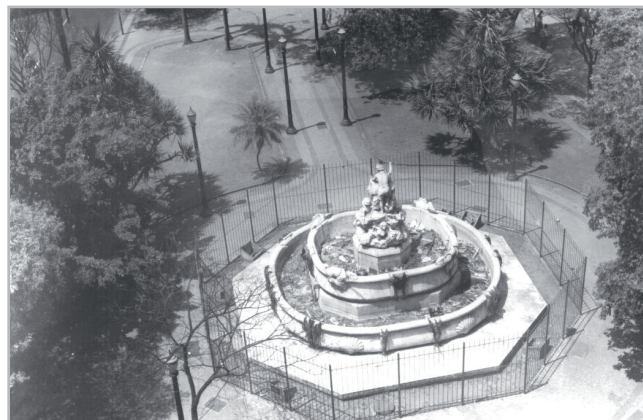
Figura 7.- Fonte Monumental gradeada. Acervo Seção Técnica de Levantamento e Pesquisa, DPH/SMC/PMSP, 1995

Jânio Quadros (período 1986 - 1988), determinou-se que a *Fonte Monumental* e outros monumentos paulistanos fossem protegidos com grades. E assim, gradeada, a fonte de Nicolina permaneceu até 2004 [figura 7].

Contudo, não obstante essa medida de proteção física e pequenas obras de valorização da praça, ao longo dos anos a região já não era mais a mesma, e mesmo gradeada, a fonte começa a viver o auge da sua deterioração. Era possível encontrar detritos, lixo e água contaminada, e os primeiros elementos decorativos em bronze começaram a desaparecer. A grade não impediu que todas essas ações ocorressem, os problemas na região eram muito mais graves, com causas majoritariamente sociais que afligiam todo o centro da cidade. A grade, além de não proteger, se tornou uma barreira visual, prejudicando a leitura e fruição da obra pelo transeunte.

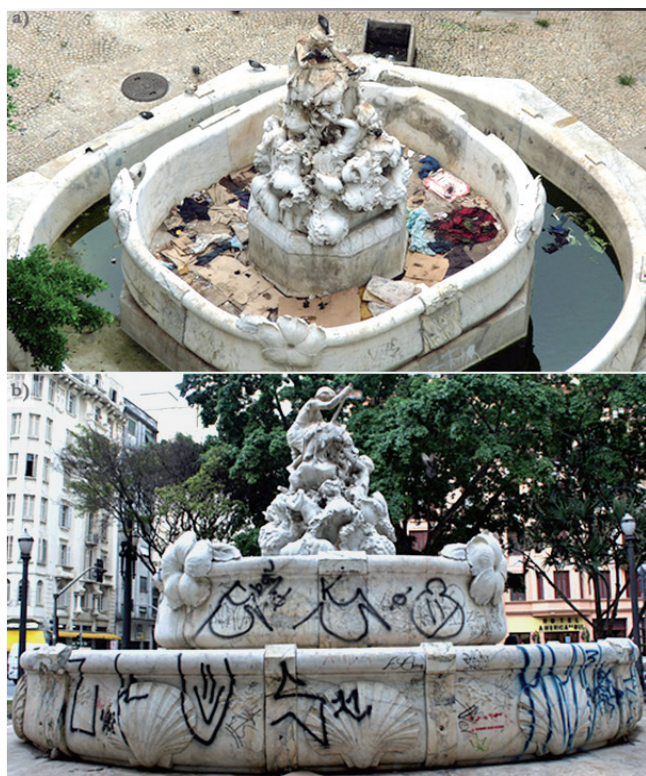
Figura 8. - a) Fonte Monumental em 2009. b) Fonte Monumental em 2011, sem as lagostas e com pichações no mármore. Fotografias do site São Paulo Antiga. <http://www.saopauloantiga.com.br/abandono-monumental> e <http://www.saopauloantiga.com.br/o-monumento-que-a-prefeitura-de-sao-paulo-abandonou/>. [consulta: 10/07/2019].

Em 2004, o Departamento do Patrimônio Histórico (DPH-SP), por meio do parecer técnico da Comissão Permanente de Análise de Assuntos Concernentes a Obras e Monumentos Artísticos em Espaços Públicos, acordou com a Subprefeitura da Sé – órgão técnico municipal responsável pela área – a remoção das grades. Restabeleceu-se a fruição entre a fonte e a praça foi reestabelecida, mas as ações de depredação continuaram sem solução. Conforme imagens de 2009 e de 2011 [figuras 8-a e 8-b] a fonte parou de funcionar e todos os elementos ornamentais em bronze foram suprimidos.

Em 2010 foi contratado um projeto de restauro pelo DPH-SP, concretizado somente em 2013, com recursos providos do Fundo de Desenvolvimento Urbano (Fundurb), financiamento que permitiu à prefeitura municipal de São Paulo restaurar a fonte. Os serviços especializados de restauro contemplaram limpeza cuidadosa, remoção dos elementos espúrios e de intervenções inadequadas realizadas anteriormente, consolidação e reintegração de lacunas superficiais do mármore, aplicando-se, por fim cera microcristalina para proteção de todo o conjunto escultórico. A remoção de pichações foi obtida com aplicação cuidadosa, e pontual, de produtos químicos adequados a materialidade do bem e, visando a remoção de sombras remanescentes das pichações e sujidade

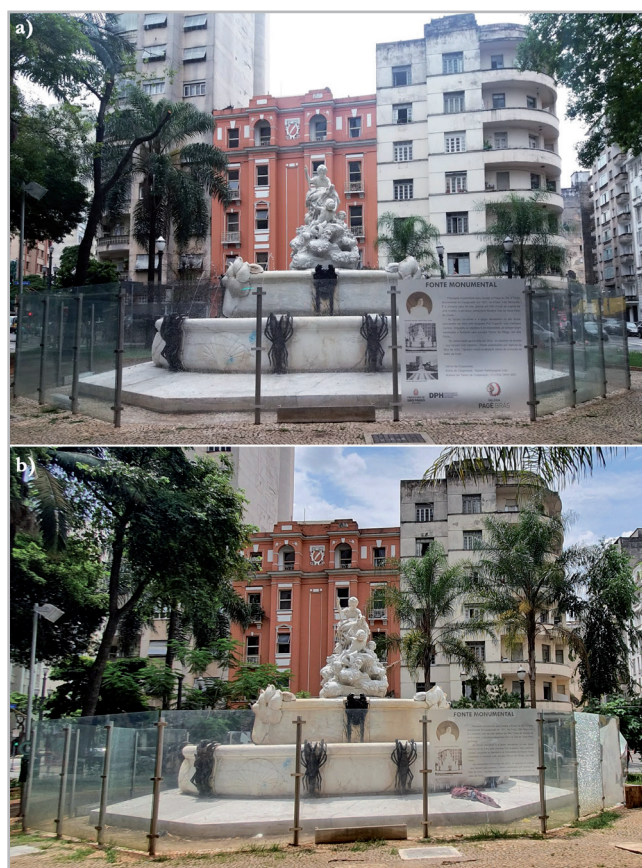
Figura 9. - a) Fonte após restauro em 2016. b) Estado de conservação atual da fonte, já com aspecto amarelado e com faces estilhaçadas da proteção em vidro. Fotografia: Alice Américo.

Mesmo após esse restauro, em menos de dois anos o conjunto escultórico já apresentava sujidade aderida e pontos específicos em que seria necessário reintegração, ou seja, refazimento do restauro. Nesse período também foram furtados vários elementos, entre eles: luminárias, cabeamento, bomba e filtro da fonte e bicos em aço inox. Ademais, grande parte dos vidros do novo gradeamento da fonte já estavam quebrados. Em 2016 a obra foi novamente restaurada [figura 9-a], refazendo os mesmos serviços realizados anteriormente, com exceção da execução de novos elementos decorativos, que estavam em bom estado de conservação. Foram substituídos todos os vidros quebrados e os elementos hidráulicos e elétricos faltantes para que se pudesse reestabelecer o funcionamento da

O isolamento em vidro, considerado em passado recente pelo DPH-SP uma boa solução como medida protetiva da fonte, de menor impacto visual que o gradeamento da década de 1980, confirmou-se apenas um paliativo, uma vez que é exposto a frequentes ações de vandalismo e a outros desgastes advindo de variadas ações cotidianas dos usuários. Conserva-se a escultura ou suas vidraças? A substituição constante das peças de vidro acabou se tornando insustentável. Em 2017, o DPH-SP, por meio da sua Comissão de Gestão de Obras e Monumentos Artísticos em Espaços Públicos, substituiu os vidros esfacelados pelo acrílico, que apesar de ser um material suscetível a riscos, é mais resistente que o vidro, dificultando a quebra das placas de isolamento.

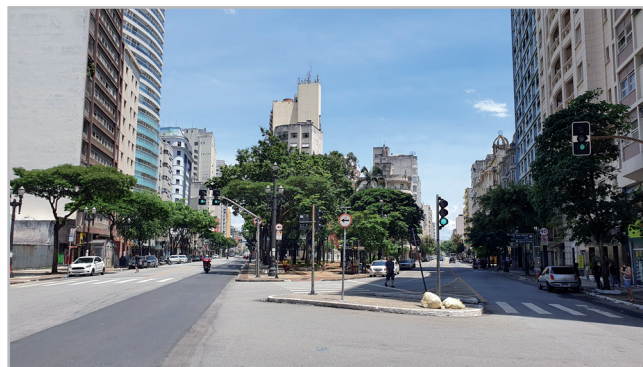
Figura 10.- Imagem realizada na mesma perspectiva da figura 4-c, mostrando as alterações do entorno e a obstrução da visualidade da *Fonte Monumental*. Fotografia: Alice Américo, 2021.
