**PLAN DE PROTECCIÓN DE COLECCIONES ANTE
EMERGENCIAS DEL MUSEO DEL TRAJE. CENTRO DE
INVESTIGACIÓN DE PATRIMONIO ETNOLÓGICO (CIPE)**

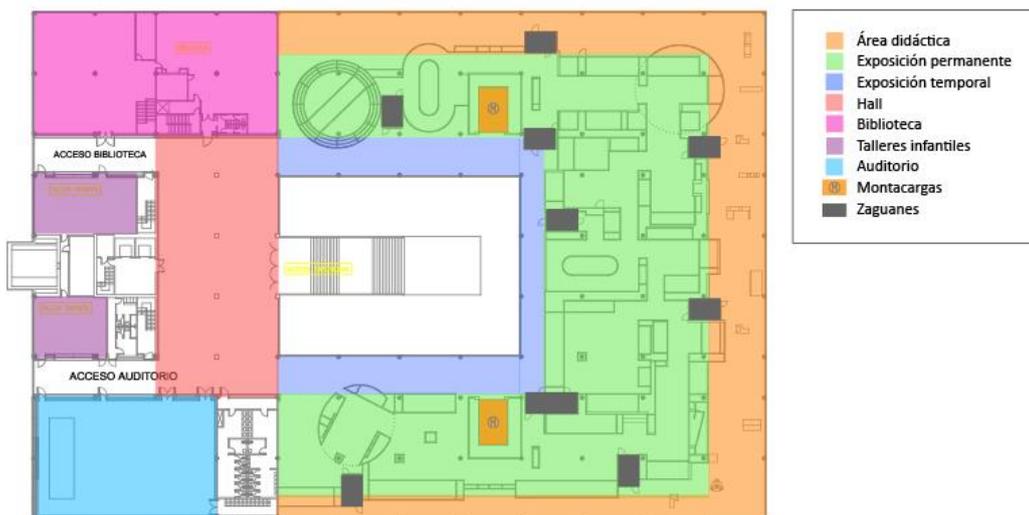
Fig. 5. Plano de la Primera Planta. Fuente: Pérez – Barja, Arroyo Aponte, L. (2020).

Subiendo a la primera planta por las escaleras del patio principal (fig. 4), nombradas anteriormente, se encuentra el hall, con el mostrador de información, el guardarropa y la consigna, donde los visitantes pueden dejar sus pertenencias y disfrutar del Museo de una manera más cómoda. Como se puede observar en la figura 5, en la parte de la derecha del hall, se encuentran otras salas como la biblioteca o los talleres infantiles. Y al otro lado del mostrador de información, se encuentran el Auditorio, que cuenta con una capacidad de 190 butacas, los aseos y también acceso a otros talleres. La exposición permanente es una gran

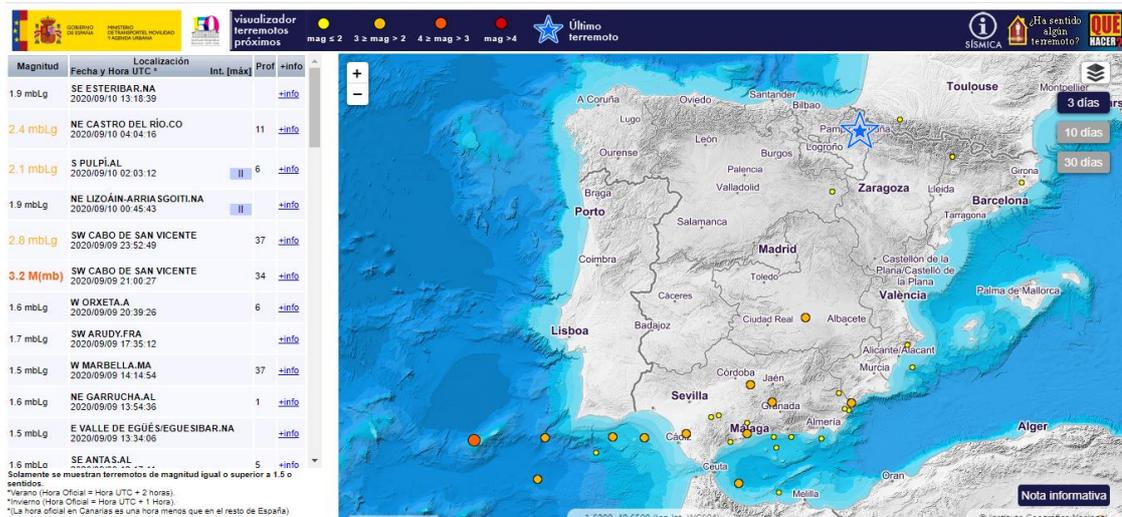
- **TERREMOTO/MOVIMIENTO DE TIERRAS:** Madrid, no es una zona de frecuente actividad sísmica, aunque sí se producen pequeños movimientos sísmicos en zonas no especialmente próximas. Como se puede observar en la figura 13 se representa la actividad sísmica reciente en la Península Ibérica.

Fig. 13 Mapa de la actividad sísmica en España. Fuente: Ministerio de Transportes, movilidad y agenda urbana (2020).

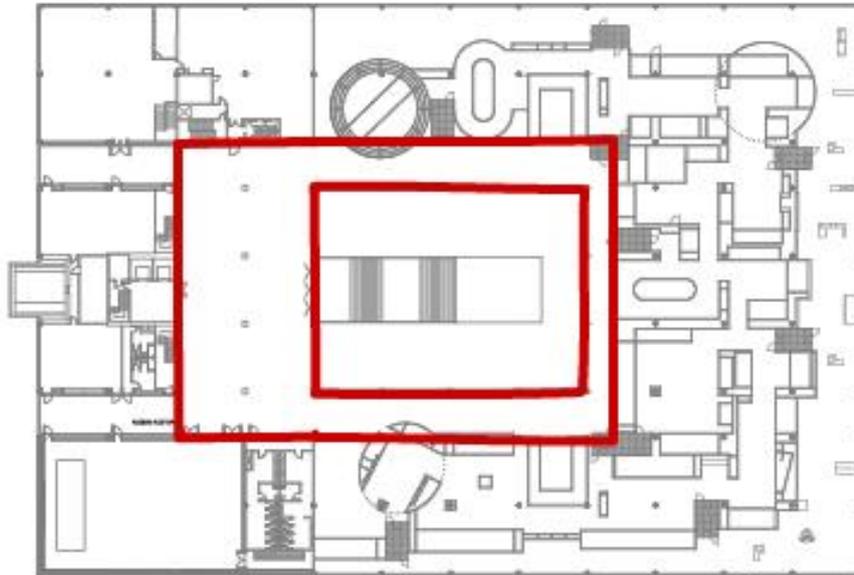
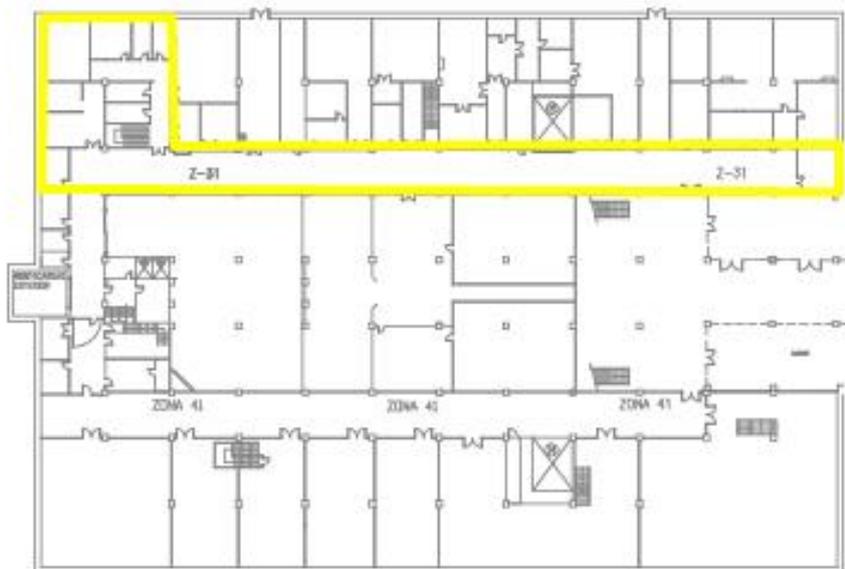
*Fig. 16 Planos de los espacios disponibles para la evacuación. Primera planta y sótano.
Fuente: Pérez – Barja, Arroyo Aponte, L. (2020).*

Plano de la ficha 2.2. Plano del Museo con los espacios disponibles para la evacuación de las colecciones

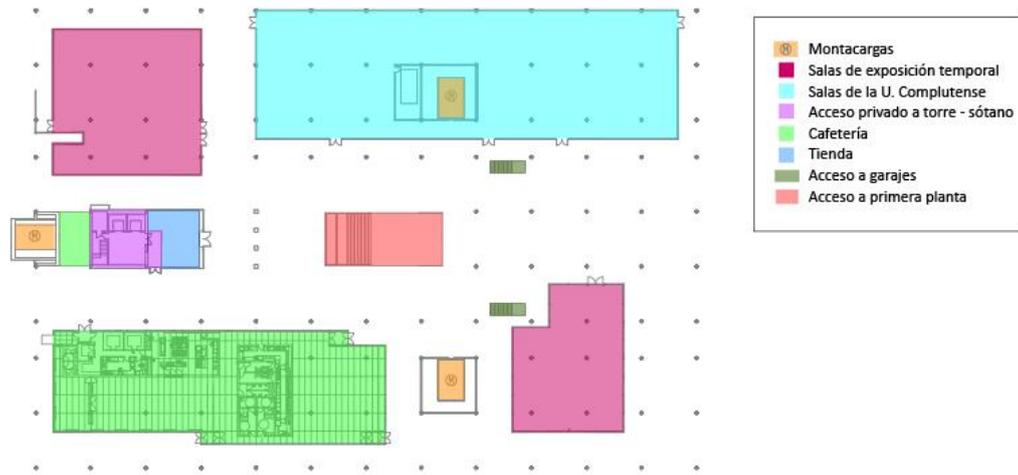
Fig. 19 Plano de la Planta baja. Fuente: Pérez – Barja, Arroyo Aponte, L. (2020).

En la planta baja (Anexo A: fig. 19), alrededor de ese patio principal, y entre todos los pilares sobre los cuales se levanta la primera planta, se encuentran accesos abiertos directos a los jardines y zonas comunes como la cafetería-restaurante Café de Oriente, la tienda del Museo, la sala de exposiciones temporales, junto con algunas salas multiusos y otras zonas pertenecientes y destinadas al uso de la Universidad Complutense (desde oficinas hasta salas de exposiciones). Dichos jardines (fig. 3) fueron obra de Gustavo Torner, un artista que trabajó como Ingeniero Técnico Forestal antes de

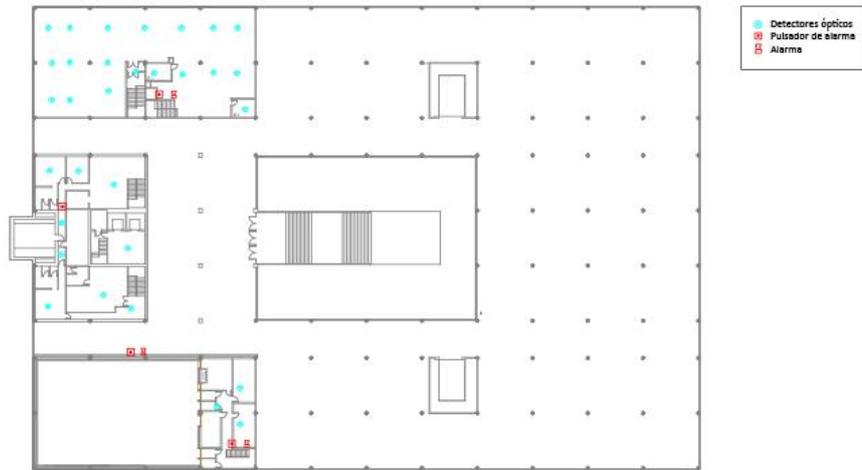
Fig. 191 Sistemas de protección de la entreplanta de la Primera Planta. Fuente: Pérez – Barja, Arroyo Aponte, L. (2020).

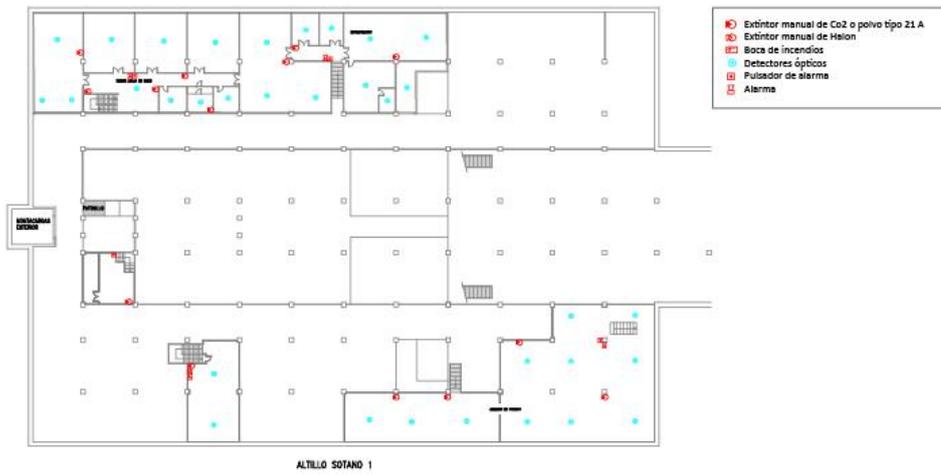
Fig. 202 Sistemas de protección de la entreplanta del sótano. Fuente: Pérez – Barja, Arroyo Aponte, L. (2020).

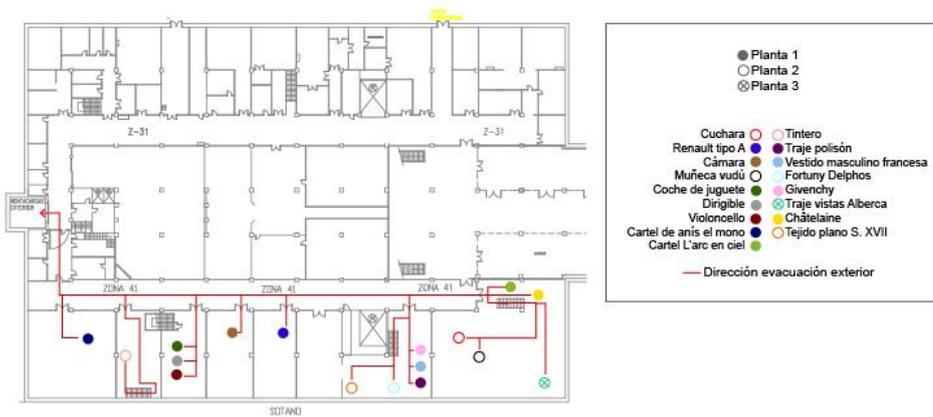
Fig. 213 Recorrido de la evacuación de las piezas al exterior. Fuente: Pérez – Barja, Arroyo Aponte, L. (2020).

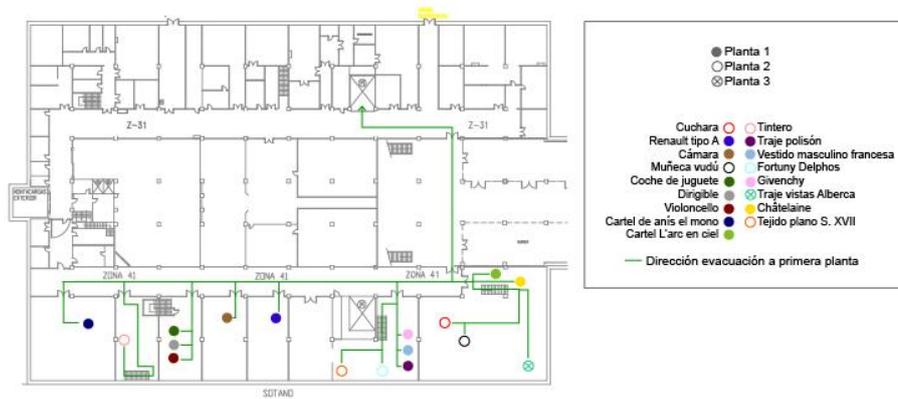
Fig. 24 Recorrido de la evacuación de las piezas a la Primera Planta. Fuente: Pérez – Barja, Arroyo Aponte, L. (2020).

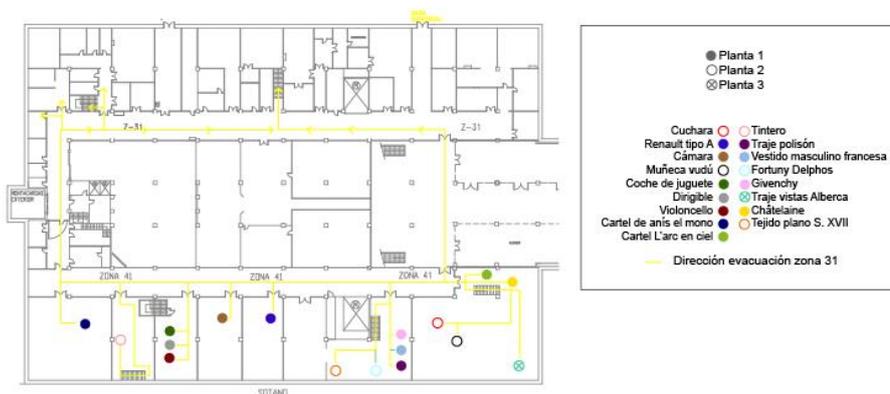
Fig. 25 Recorrido de la evacuación de las piezas a la Zona 31. Fuente: Pérez – Barja, Arroyo Aponte, L. (2020).

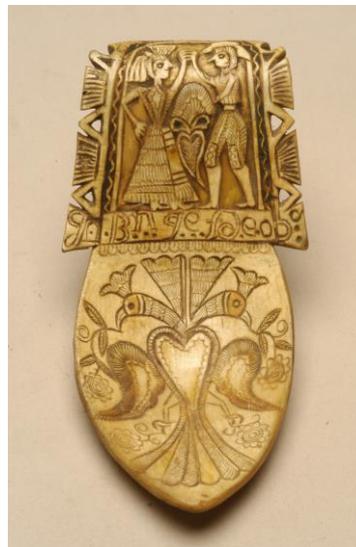
Descripción: "Cuchara de asta, con el asa vuelta hacia atrás. En el mango hay una pareja con las manos en alto como en disposición de empezar a bailar; la mujer lleva falda y mandil, con cintas en el moño y una especie de barreño sobre la cabeza y el hombre un calzón con grandes botones en la bocapierna, chaquetilla y sombrero. Entre ambos y a modo de eje de simetría hay un motivo vegetal: una especie de hoja con forma de corazón alargado. Al pie hay una inscripción. A ambos lados hay una orla recortada de triángulos y flecos: En la pala hay un águila bicéfala con dos rosas en el pico y en las garras. Está policromado (amarillo, sepia y marrón)" (Ministerio de Cultura y Deporte, s. f.).

- Materia/técnica: asta tallada a mano
- Ubicación: Cajón 1 / Fichero 05 / Cuerpo 3 / Estantería 24 / Almacén A2 / Planta Sótano
- Vulnerabilidad: Media

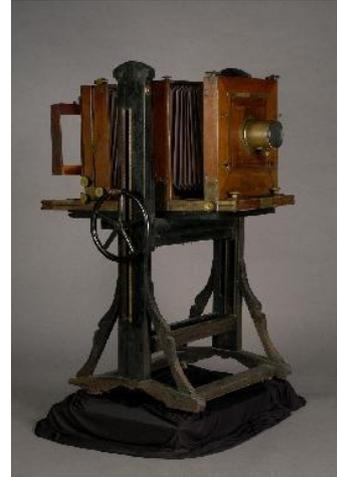
Descripción: “Cámara fotográfica montada sobre una grúa elevadora mediante sistema de cremallera accionada por una rueda en uno de los laterales, y sobre un bastidor horizontal que permite mover la caja horizontalmente para un mejor enfoque del objeto. Lleva una serie de ruedas en los laterales y en la zona anterior y posterior para fijar la cámara y evitar posibles movimientos. La caja está formada por tres secciones unidas por dos sistemas de fuelles. En el cuerpo posterior dos ventanas deslizantes, una por la que se visualiza el objeto a fotografiar y otra donde se coloca la placa que en su interior lleva el negativo de cristal. En el cuerpo anterior objetivo extraíble de 3 lentes con un tornillo que regula el enfoque de la imagen.

Esta tipología de cámara fotográfica responde a las usadas en los estudios de los fotógrafos y utilizada principalmente para realizar retratos. El nombre que aparece en la inscripción del objetivo corresponde a John Henry Dallmeyer, óptico anglo - germano que consiguió grandes avances en la fabricación de lentes para microscopios, cámaras fotográficas, telescopios y para el mundo científico en general” (extraído de la ficha de: CERES, s. f.).

- Materia/técnica: Madera, hierro, latón, cristal, fuelle: Papel.
- Ubicación: Almacén D1 / Planta Sótano.
- Vulnerabilidad: Media – baja.

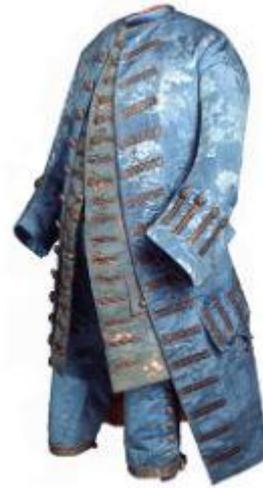
Descripción: “Rococó. Conjunto de tres piezas, casaca, chupa y calzón. Casaca y calzón de damasco color azul con efecto moaré. La chupa, de tisú de plata con sedas de colores, lleva decoración espolinada con motivos florales; se cierra con botones forrados con una lámina metálica.

El traje masculino a la francesa estaba compuesto de casaca, chupa y calzón. El cuello a la caja, las amplias vueltas de manga y los profundos pliegues laterales son típicos del traje masculino de mediados del siglo XVIII. La casaca no se abrocha, dejando vista la chupa interior con los faldones algo más cortos que los de la casaca. Aunque podía abotonarse hasta la cintura está de moda alrededor de 1750 abrocharse solo los tres botones a la altura de la cintura, quizás con la intención de lucir los encajes de la camisa” (Ministerio de Cultura y Deporte, s. f.).

- Materia/técnica: Lino, seda, plata, algodón, celulosa; tafetán, damasco, ribeteado, sarga, Tisú.
- Ubicación:
 - CE000654: Barra 1 / Cuerpo 3 / Línea 2 / Armario compacto / Almacén B1 / Planta Sótano.
 - CE000655: Barra 1 / Cuerpo 3 / Línea 2 / Armario compacto / Almacén B1 / Planta Sótano.
 - CE000656: Barra 1 / Cuerpo 3 / Línea 2 / Armario compacto / Almacén B1 / Planta Sótano.

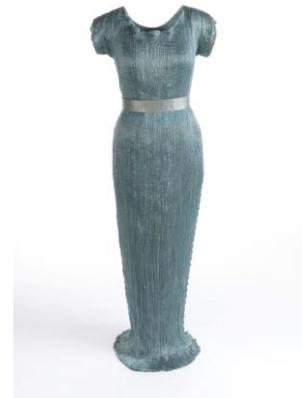
Descripción: “Vestido en satén de seda, ca. Vestido *Delphos* en satén plisado verde celadón. Con cuello barco, manga caída y largo hasta el suelo. Bordeado perimetralmente por cuentas de pasta vítrea y acompañado de un cinturón decorado con una greca estarcida en dorado.

Este tipo de vestido con el tejido plisado y decorado con cuentas de cristal de Murano fue creado por Mariano Fortuny alrededor de 1907 y lo denominó *Delphos*. Estaba inspirado en el *Chitón* griego (utilizado hasta el siglo I a.C.) y como él, el *Delphos* estructuralmente es un simple rectángulo de tela que apoya en los hombros y cae libremente.

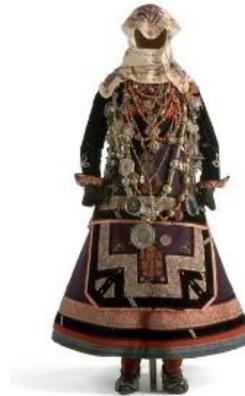
Descripción: “Camisa con las mangas bordadas en negro, al igual que los puños que además están rematados en ganchillo del mismo color.

Sobre ella, jubón que se ajusta al cuerpo con un cordón atadero. En la parte inferior lleva un manteo sin decoración, sobre el que se pone otro de paño morado, rematado con cuatro falsos bajos de varios colores, y decorado con tiras de terciopelo negro y cinta rosa sobre la que se aplica un encaje metálico. Encima, un mandil decorado de la misma forma, encuadra la joyería.

La cabeza se adorna con una toca de algodón con cintas de colores. El traje de vistas de La Alberca es el que se adorna con mayor cantidad de joyería.

Traje vistas Alberca	Baja	Protección con Reemay®; Colocar las piezas en la misma ubicación	Manta ignífuga; plásticos polietileno; Plastazote®	2020
