# JORNADA SOBRE CONSERVACIÓN DEL PATRIMONIO ROSA ESBERT *IN MEMORIAM*

Jornada sobre conservación de patrimonio

## La alteración en la Cámara Santa de la Catedral de Oviedo

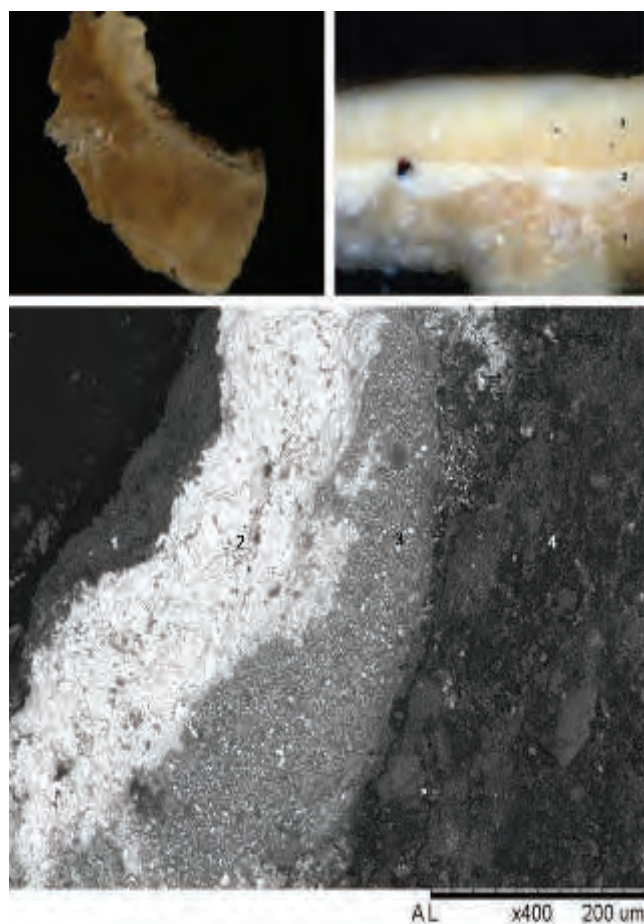
En el capitel del grupo escultórico correspondiente a San Pedro y San Pablo se ha detectado una capa de pintura de aspecto blanquecino – ocre, elaborada a base de albayalde, silicatos y blanco de huesos [figura 6]. Esta capa apare-

**Figura 6.** Arriba: Aspecto macroscópico y estratigrafía de la muestra EC5. Sobre la dolomía de Laspra (1) se detecta una capa pictórica de 40  $\mu\text{m}$  de espesor, elaborada a base de albayalde, calcita y silicatos (2). Sobre ésta se dispone una capa ocre – blanquecina, de 110  $\mu\text{m}$  de espesor, que presenta como pigmentos y/o cargas albayalde, silicatos y blanco de hueso (3). Abajo: Micrografía al SEM del aspecto morfológico y textura de la secuencia estratigráfica.

ce aplicada sobre otra inferior elaborada a base de albayalde, calcita y silicatos, en contacto directo con la piedra de Laspra. Por su rareza y disposición podría tratarse de una de las capas pictóricas más antiguas, o quizás se trate de la original. Además es la única en la que se ha identificado aceite de lino como aglutinante orgánico.

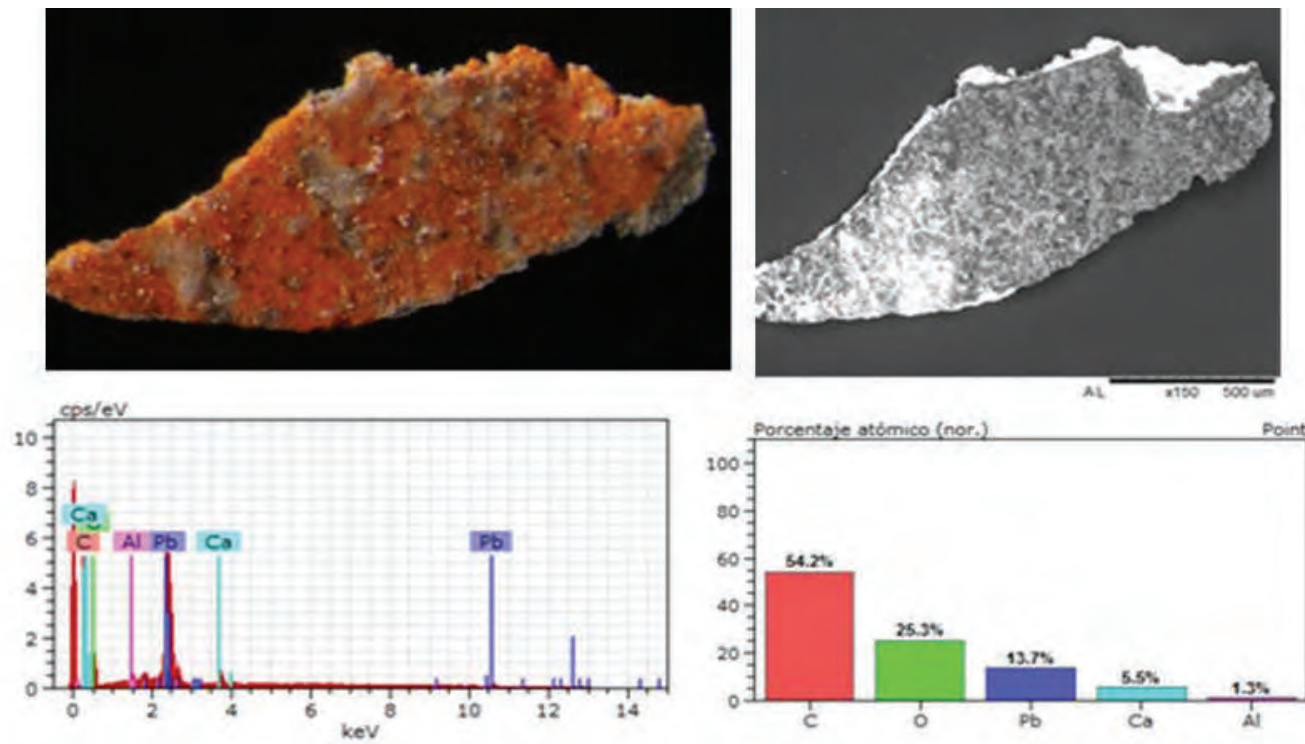
**Figura 7.-** Aspecto macroscópico y microscópico de la muestra EF25 con su correspondiente espectro EDX y su tabla de porcentajes atómicos. De estos últimos se deduce la presencia de minio como pigmento responsable del color de esta capa pictórica.

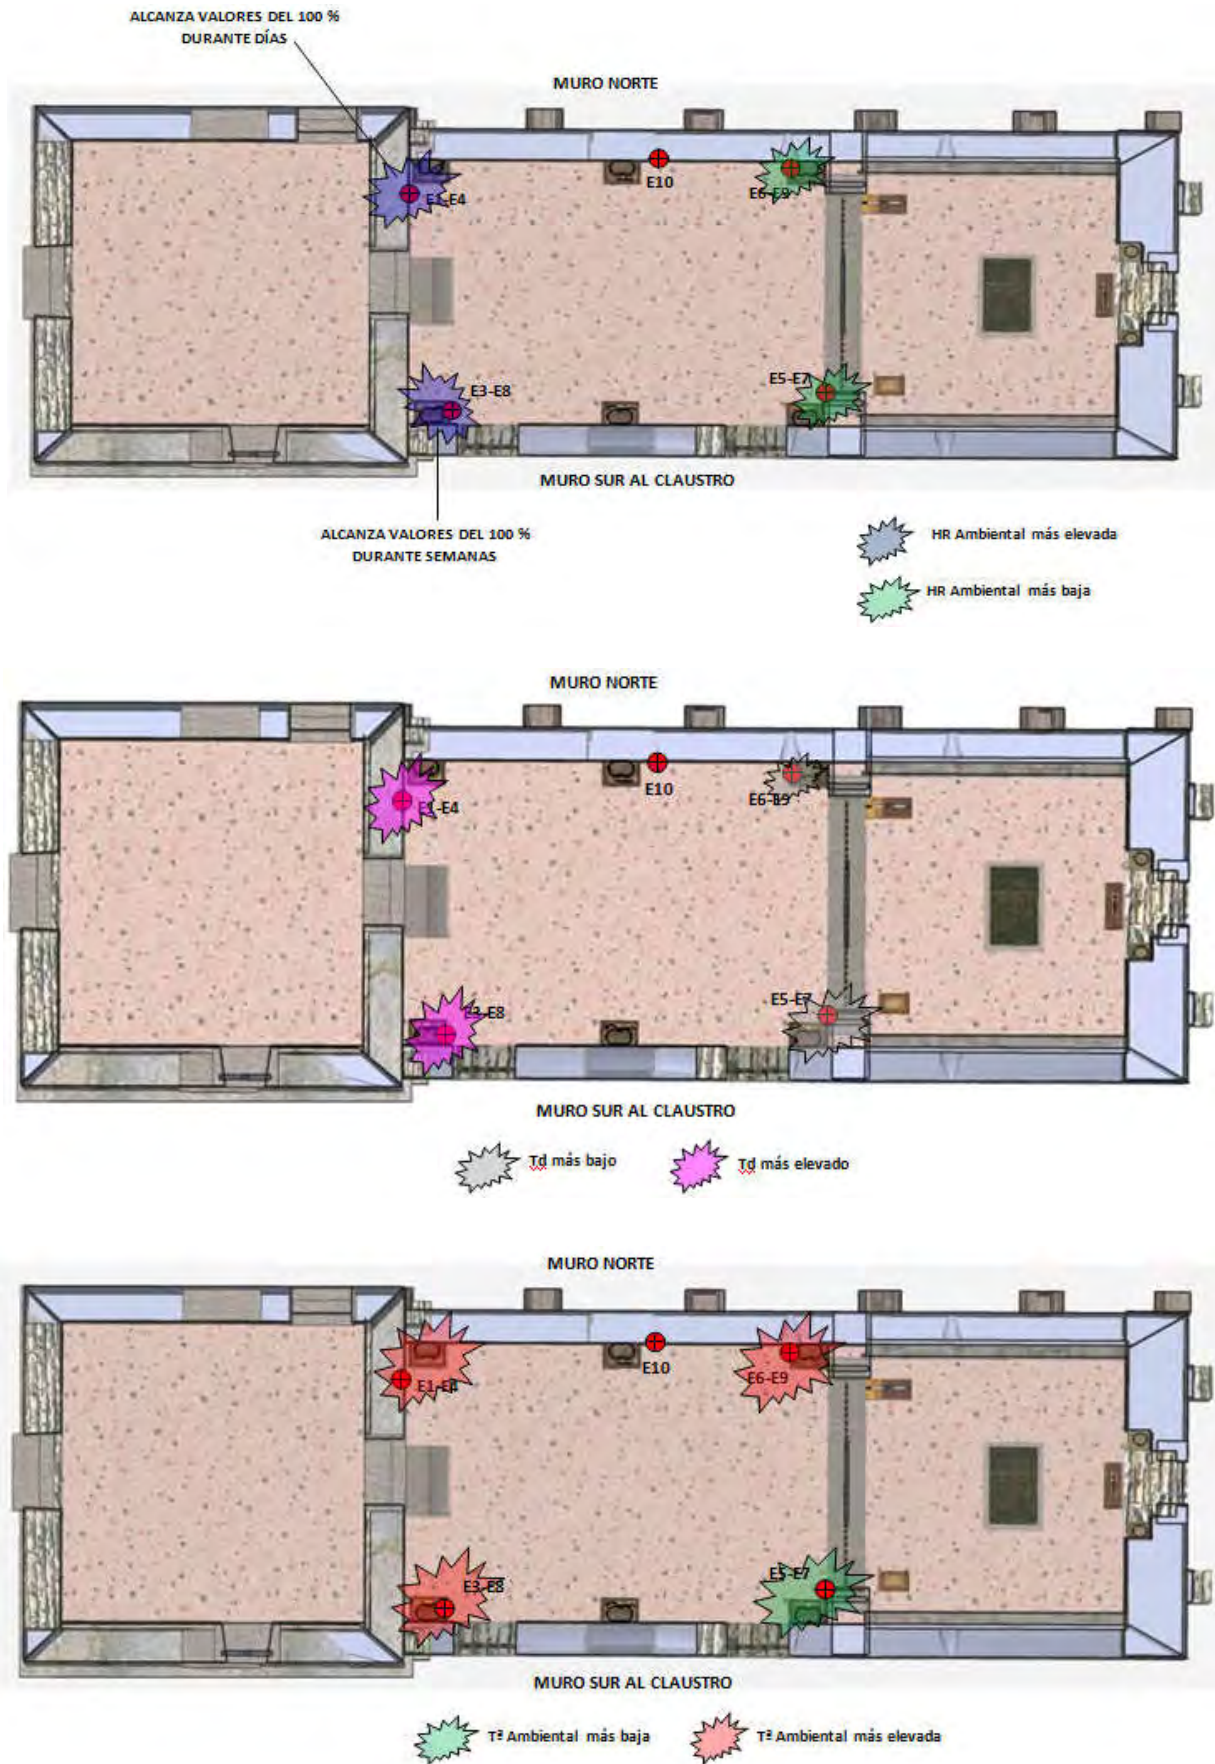
**Figura 6.** Localización en planta de las zonas donde, durante los 12 meses de monitorización, se detectan los mayores/menores valores de humedad ambiental media (arriba), temperatura ambiental media (medio) y puntos de rocío medio (abajo).

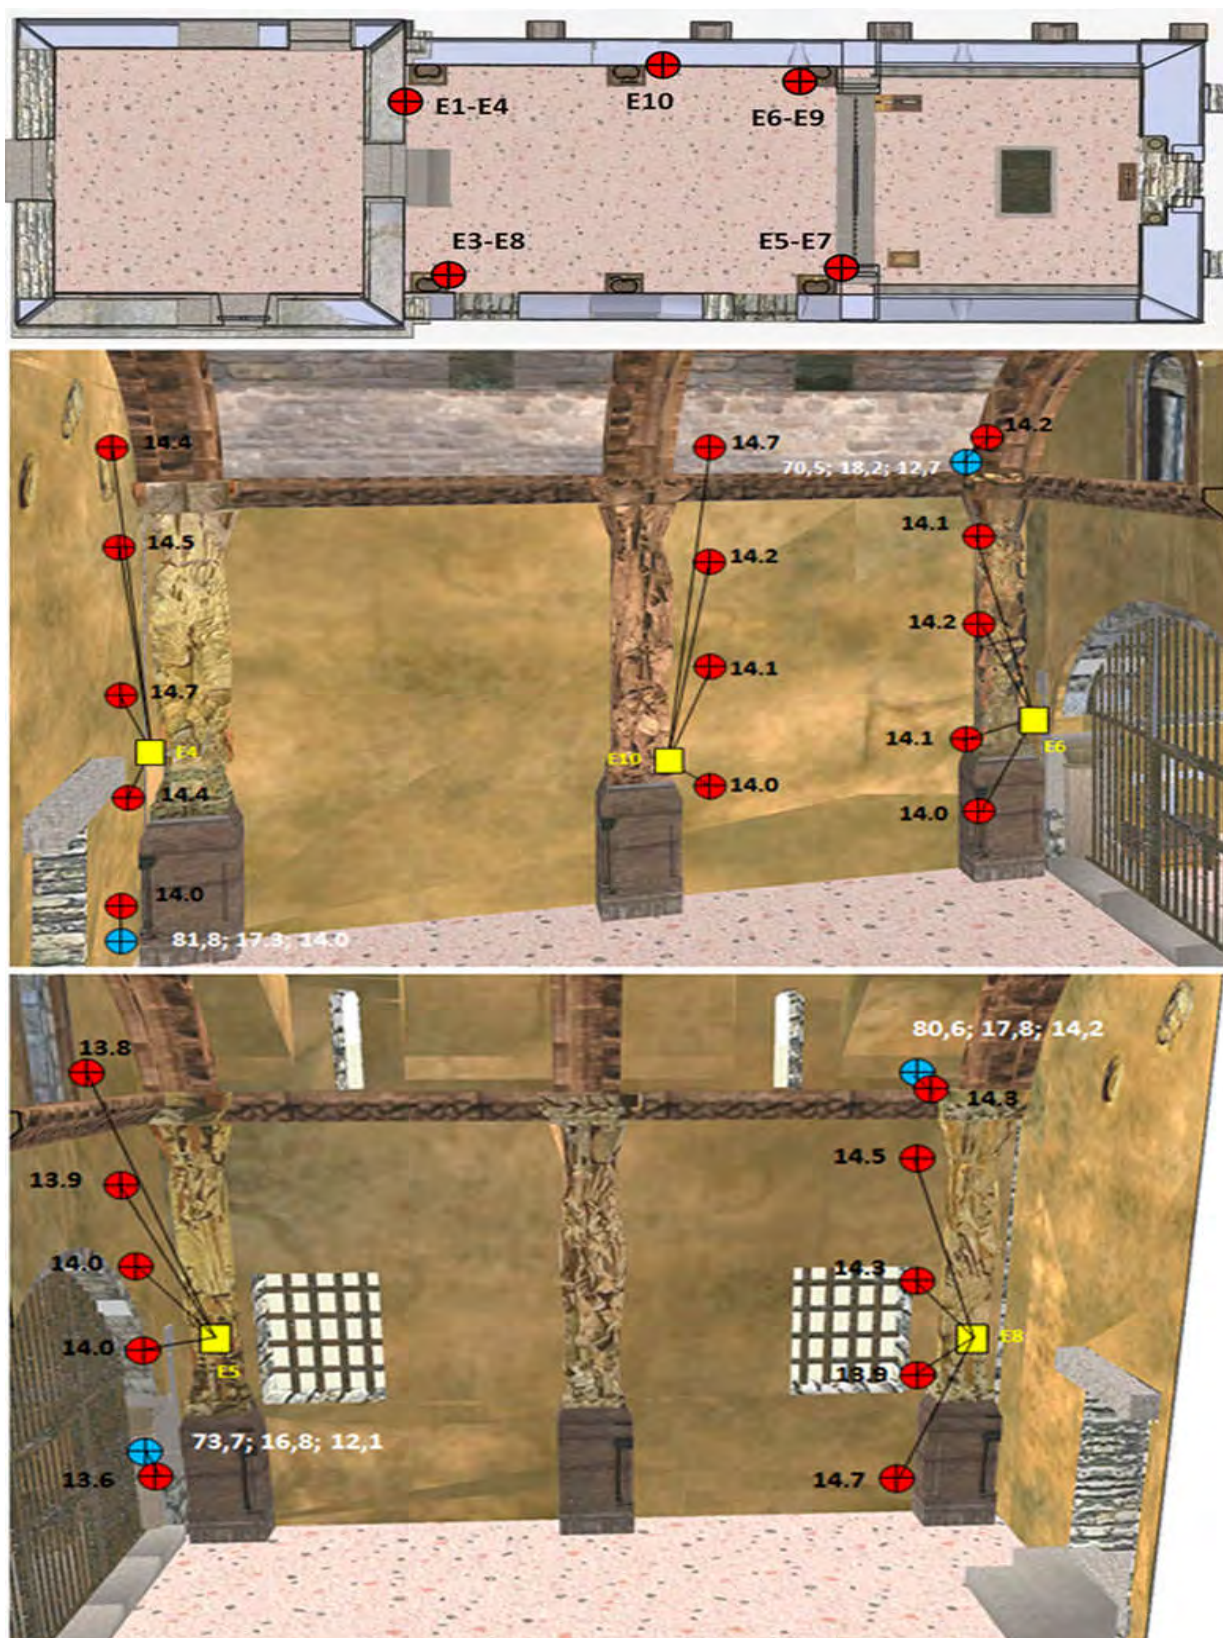
**Figura 7.** Valores medios obtenidos para los diferentes parámetros monitorizados representados sobre reconstrucción virtual 3D (tomado de F.J. Borge Cordovilla). Datos correspondientes al muro Norte (medio) y al muro Sur (abajo). Las mayores diferencias corresponden a las medias de datos de humedad y puntos de rocío, mientras que las temperaturas ambientales y superficiales muestran menores diferencias. En negro: temperaturas superficiales medias anuales medida en cada sonda. En blanco: humedad ambiental, temperatura ambiental y punto de rocío medios anuales medidos en los respectivos equipos..

condensación. Las diferencias térmicas (ambientales y de superficie) son menos relevantes situándose en todos los casos por debajo de 1°C (Figura 7).

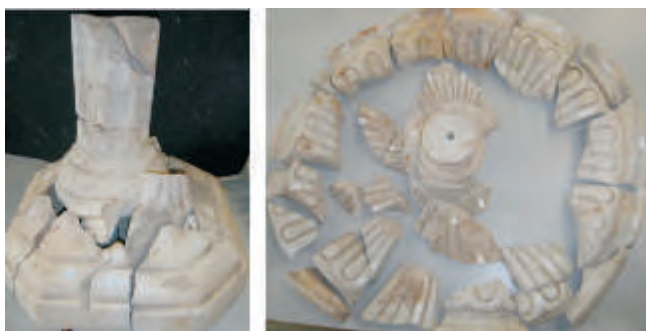
En el primero de los casos, la realización del molde viene obligada por el estado de conservación de la pieza. La obra en cuestión, es originaria de la Iglesia de San Juan de la Cruz (Valencia) y como se aprecia en la figura 2, se encuentra totalmente fragmentada y descontextualizada funcional y estéticamente. Se trata de una piletta de santiguarse de dimensiones 125x80x80cm aprox. y tallada en mármol blanco. La propuesta de intervención consistió en unir y coser internamente todos los fragmentos y en reconstruir las lagunas, mediante el sistema de prótesis y reproducciones parciales, con morteros de matriz inorgánica. Dado que existía un modelo idéntico en el propio edificio [Figura 3] se llevó a cabo el moldeado del fuste con el ciclododecano y el sistema bicapa para, obtener una copia que resistiera el peso de la piletta. Las dimensiones del fuste son 75x24x24cm aprox.

**Figura 2.** Vista general del estado de conservación de la base, fuste y taza que conforman la pileta, objeto de estudio.

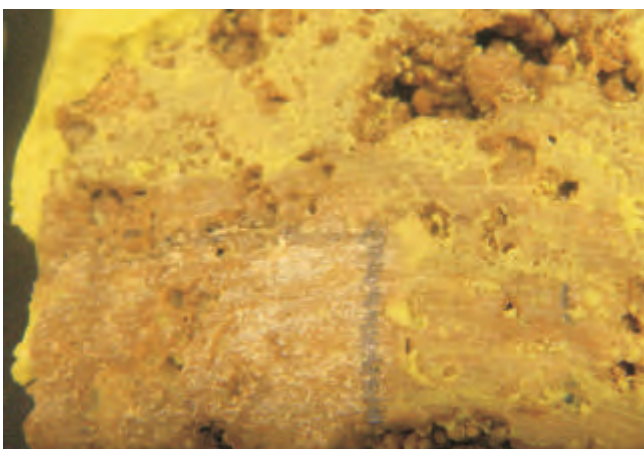
**Figura 5.** Soporte pétreo travertino TR. Obsérvese la presencia de residuos en el interior de los poros. La cata de remoción indica la eliminación de la mancha en zonas lisas, sin embargo los poros mantienen restos de la sustancia *Putti Soft Fast*<sup>®</sup>.

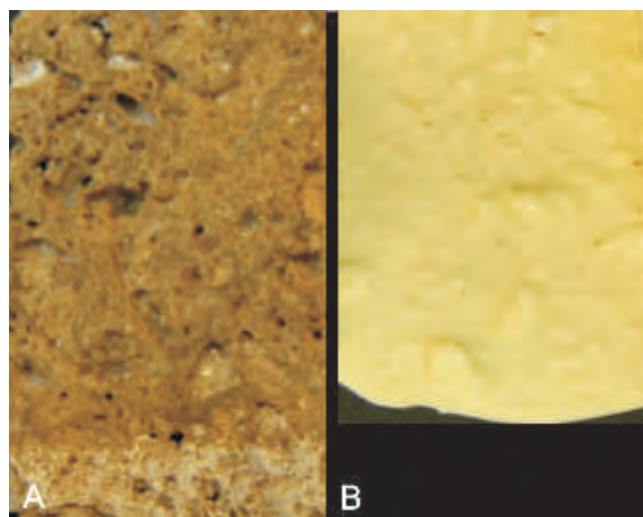
**Figura 6.** A. Soporte pétreo travertino TR después de 3 días del levantamiento del elastómero plasmable *Silical 110*. Se observa aún la presencia de CDD y el manchado de la superficie. B. Detalle de la impronta retenida en el elastómero *Silical 110*. A pesar de que retiene los detalles perfectamente, no resulta viable en cuanto a su inocuidad.

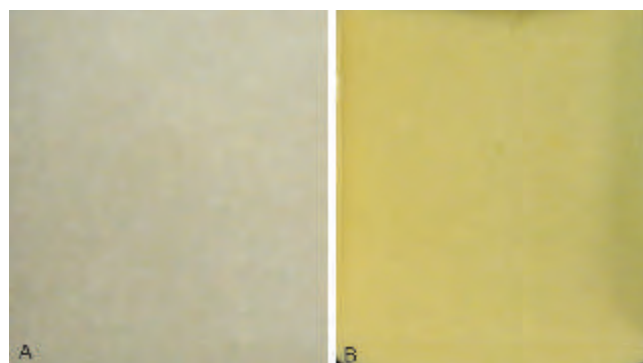
**Figura 7.** A. Soporte pétreo mármol Macael después de 3 días del levantamiento del elastómero plasmable *Silical 110*. Se observa de manera sutil el manchado de la superficie. B. Detalle de la impronta retenida en el elastómero *Silical 110*.

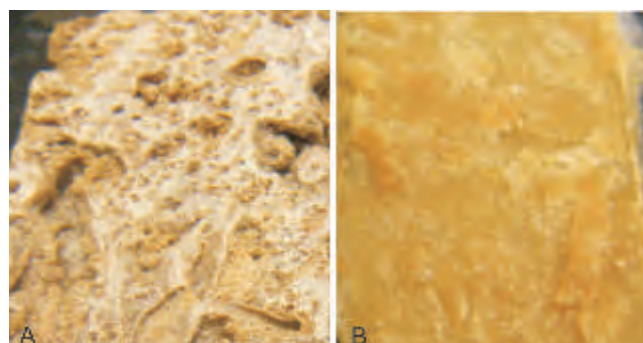
Con el látex de goma *S602* aplicado sobre el CDD no se han observado modificaciones. Después de treinta días, las probetas no exhiben cambios de color, ni apariencia de residuos [Figura 8]. Asimismo, el uso del mat de superficie evita modificaciones dimensionales y deformaciones durante el secado del látex y permite que todos los detalles de la superficie sean registrados correctamente.

**Figura 8.** A. Soporte pétreo travertino TR después de 30 días del levantamiento del látex de goma *S602*. No se observa manchado de la superficie. B. Detalle de la impronta retenida en el látex de goma *S602* y reforzado con mat de superficie. Los detalles de los poros son retenidos fielmente conforme al original.

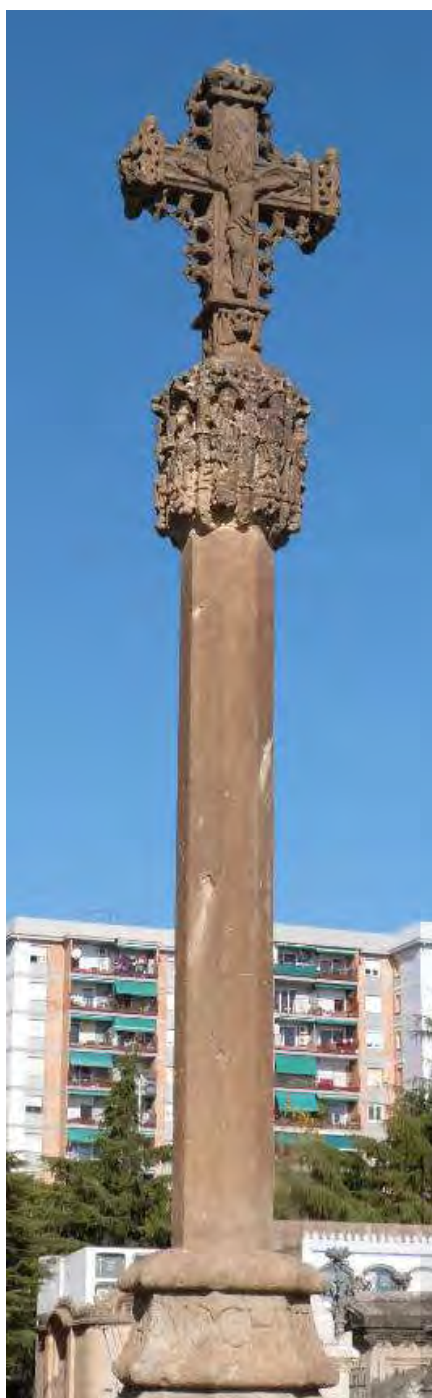
**Figura 1.** Vista general de la cruz

A pesar del mal estado de conservación del capitel, con alveolizaciones y pérdidas de volumen acentuadas, la voluntad del consistorio de conservar la cruz en su contexto histórico fundamenta este proyecto de restauración. La intervención se proyecta como un primer paso dirigido a frenar los procesos de alteración para posteriormente implantar un plan de conservación preventiva. Este programa de control y mantenimiento servirá para evaluar la nueva situación, determinar si el proceso de degradación continúa y a qué velocidad lo hace, y servirá para aportar soluciones que prolonguen su conservación en su ubicación actual.

La Cruz de término [figura 1], compuesta por base, fuste, capitel y cruz, es de estilo gótico tardío y presenta características parecidas a las localizadas en los municipios colindantes de Teià y Alella.

*Limpieza.* Como ya ha sido indicado, la agresión del ambiente sobre la cruz es diversa y depende tanto de la zona como de su orientación geográfica y espacial. Por ello, antes de iniciar la limpieza, se diferenciarán con mayor exactitud los diferentes grados de deterioro para poder seleccionar el método más efectivo y menos agresivo con el soporte pétreo. Para la eliminación de la suciedad y las costras se priorizará la limpieza manual y mecánica, con el uso de bisturí, micromotores o microproyección de abrasivos. Se realizará limpieza química cuando la limpieza mecánica no sea efectiva, previa realización de pruebas y catas.

*Protección* de la piedra con hidrofugante si al terminar la intervención se considera que la acción del agua de la lluvia puede incrementar su deterioro.

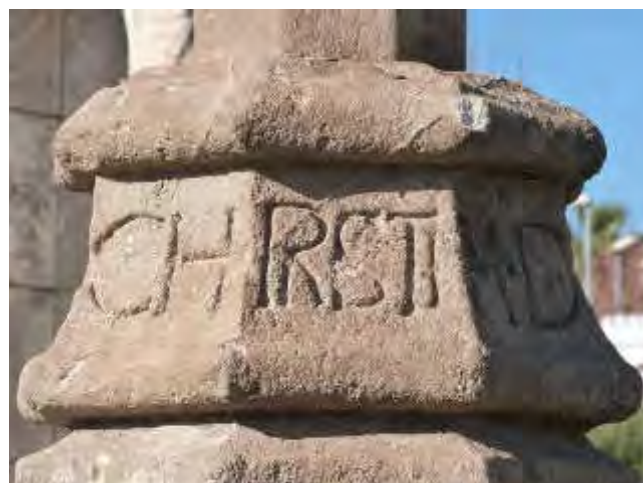
**Figura 2.** Base de la cruz donde aparece la inscripción ANNO CHRISTI MD

La base es octogonal y está decorada por una moldura, con la inscripción ANNO CHRISTI MD [figura 2]. El fuste, también octogonal, se remata con un capitel esculpido con la imagen de ocho santos no identificados debido al mal estado de conservación dentro de hornacinas de factura gótica. La cruz, decorada con motivos vegetales y hojas de acanto, tiene dos relieves dispuestos en cada una de sus caras: en una, la imagen de Cristo crucificado con la calavera a los pies; en la otra, la imagen de la Virgen con el Niño en brazos.

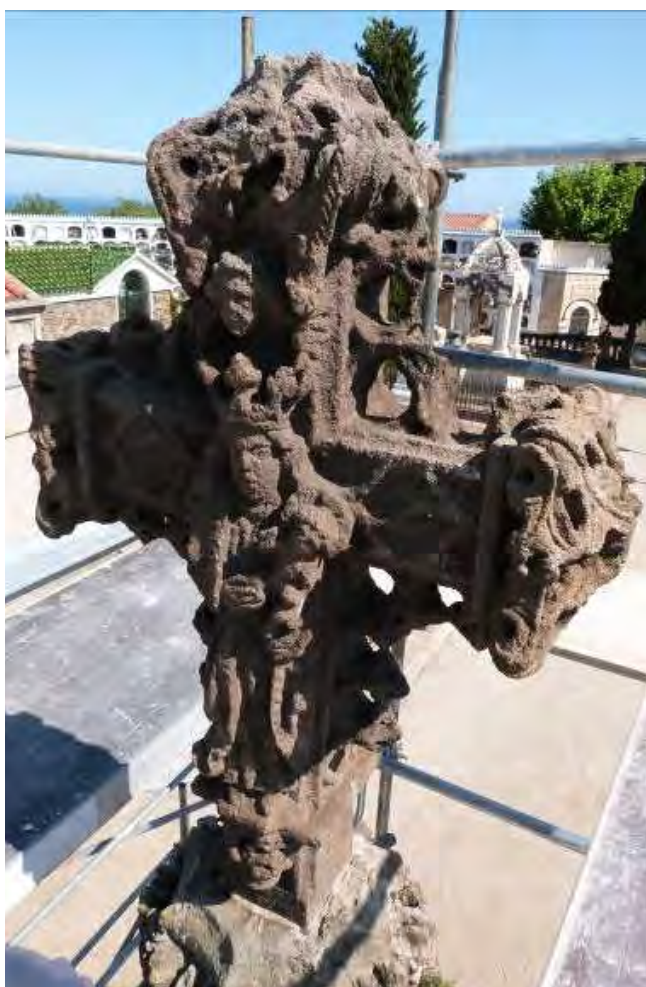
**Figura 5.** Vista de la cruz y el capitel desde el lado Noreste.

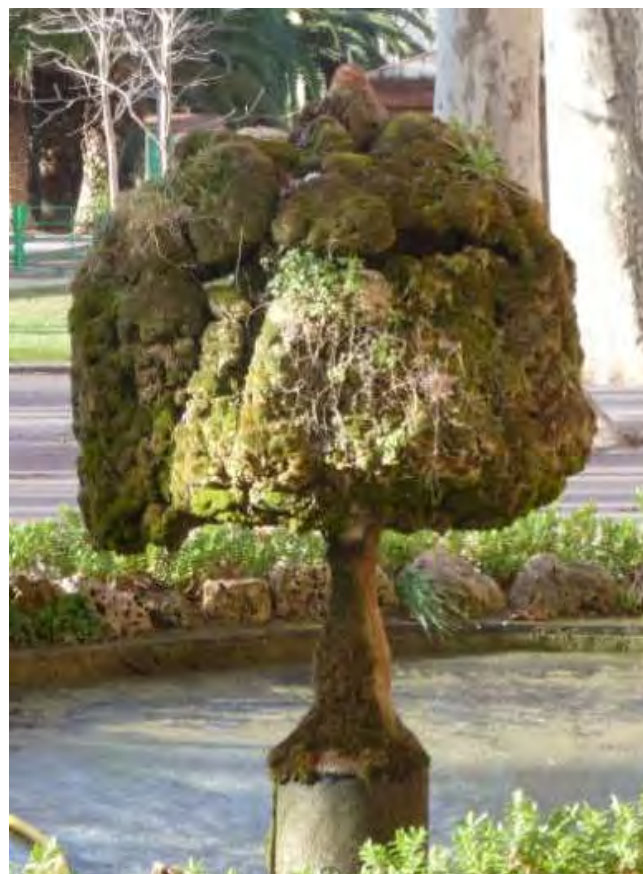
El grosor y peso de las concreciones, además de formar una cobertura exterior con musgo y plantas superiores que le dieron un aspecto parecido a un árbol, también ponían en peligro la estabilidad e integridad de la fuente. [Figura 6]

En 1999/2000 debido a problemas con el surtidor, se instaló un tubo de cobre externo, agujereando los dos platos de mármol y cubriendo el tubo con cemento rápido. Las concreciones calcáreas se dejaron intactas.

**Figura 6.** La fuente del Palau Mercader antes de la 1ª fase de la intervención

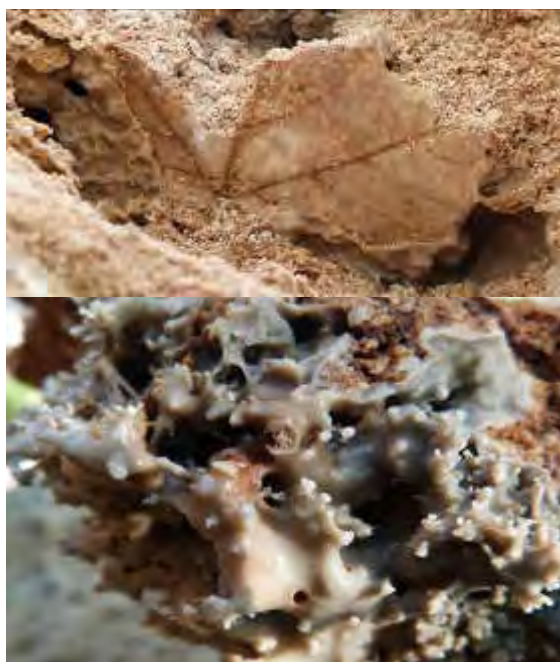
**Figura 7.** Elementos vegetales fosilizados o carbonatados

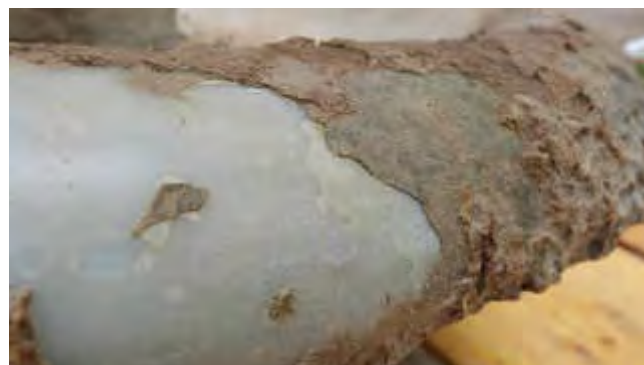
**Figura 9.** Estratos calcáreos en la superficie

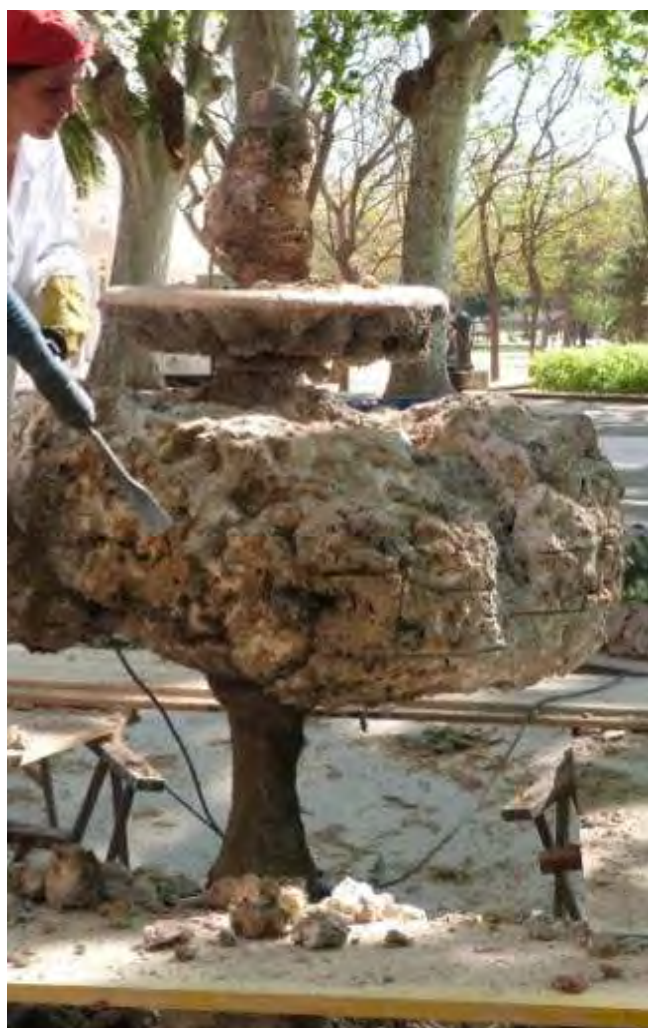
**Figura 8.** La fuente del Palau Mercader durante la 1ª fase de intervención

La retirada de todos estos recubrimientos calcáreos junto con otros elementos, como piedras y restos de materiales, se hizo manual y mecánicamente, utilizando martillos y escarpas en combinación con radiales y martillos neumáticos eléctricos [figura 8]. Una vez extraídos llenaron 1 saco y medio de escombros, lo que equivale a aproximadamente 1m<sup>3</sup> de volumen y 1000Kg. de peso.

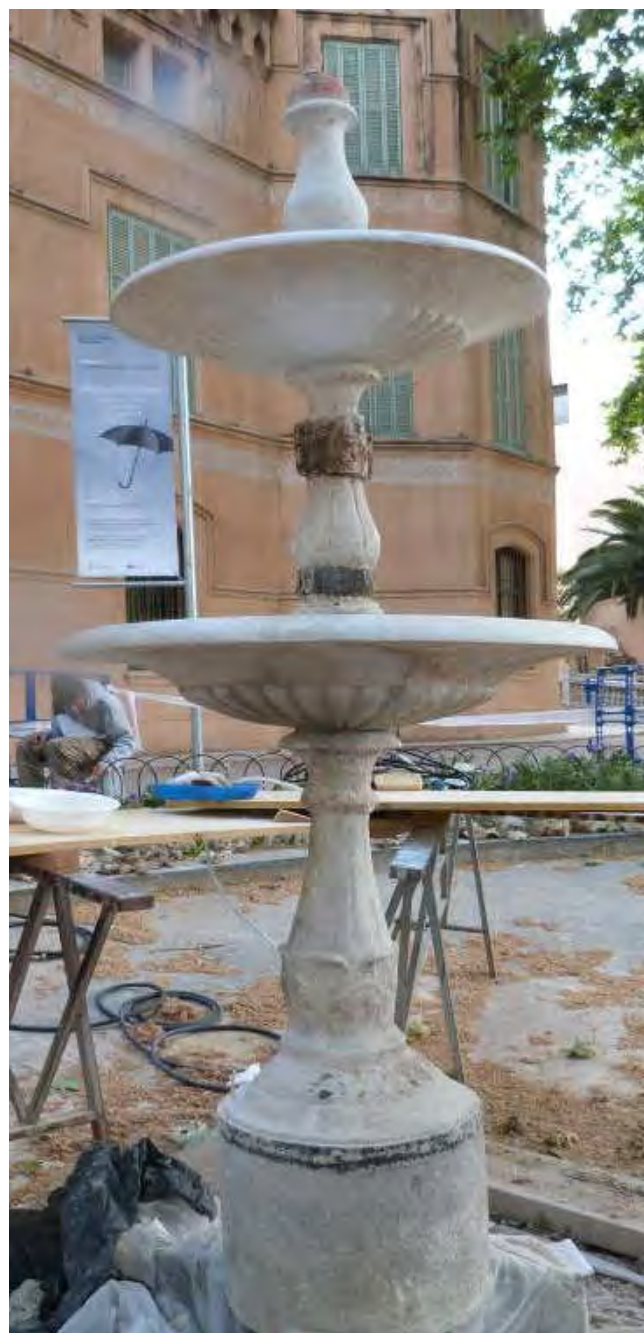
**Figura 10.** La fuente del Palau Mercader después de la 1ª fase de intervención

En el balaustre central, entre los dos platos, aparecieron dos pernos de hierro soldados que esconden una reparación anterior o una posible fractura de la pieza. Estos elementos metálicos se limpiaron con micromotor y se les dio un tratamiento antioxidante con ácido tánico como estabilizador y una protección antihumedad con dos capas de resina epoxi.

Por su complejidad, después de consensuarlo con los responsables del Museo y de la Diputación, se creyó conveniente interrumpir la restauración en esta primera fase dejando la fuente presentable al público e in situ. [figura 10] Tras este proceso queda pendiente una segunda fase en la cual se estudiará la posibilidad de desmontar la fuente y restaurarla en laboratorio para volverla a colocar en su ubicación original. Para ello será necesario localizar todas las juntas de unión de las diferentes piezas que componen la fuente y la naturaleza y grado de dureza y reversibilidad de las mismas. Se realizarán pruebas de eliminación que nos ayudarán a valorar la viabilidad o no del desmontaje completo.

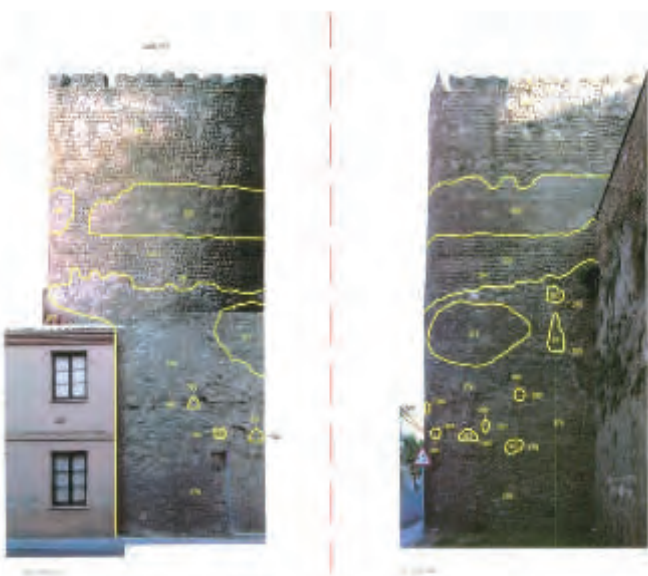
Es en ese momento del siglo XIII donde hay que situar este revoco decorativo. Se encuentra a unos 8 metros de altura [Figura 1]. Ocupa una superficie de 36 metros cuadrados, que rodea por completo el cubo, salvo por una gran laguna. Mide 19 metros de largo y 1.90 de ancho. No se han tomado muestras para analíticas pero a simple vista se aprecia que el mortero está básicamente realizado con cal y áridos de diferentes granulometrías, además de ladrillo machacado y cenizas de madera. Tiene un grosor variable entre 2 y 4 cm. Visto de cerca es un mortero de textura muy rugosa debido al grosor del árido, aunque por otro lado, es muy apropiado para el monumento en el que se encuentra por su función defensiva.

**Figura 1.** Revoco decorativo de la muralla

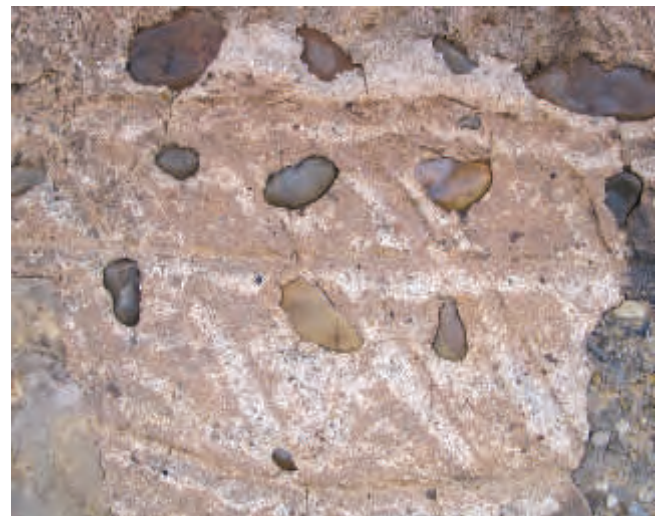
**Figura 2.** Jornadas de trabajo o las tongadas

Las pérdidas de volumen del revoco dejan ver claramente las jornadas de trabajo o las tongadas [figura 2] que se suceden cada tres líneas horizontales o cada dos franjas. Lo fueron revocando de abajo hacia arriba, dejando un bisel curvado en la parte superior para que montara encima la siguiente tongada. Cada una de estas jornadas mide aproximadamente 43 cm de anchura; las dos bandas se reparten esos centímetros de forma desigual ya que la banda inferior tiene unos 25 cm de ancho, mientras que la superior es de 18 cm.

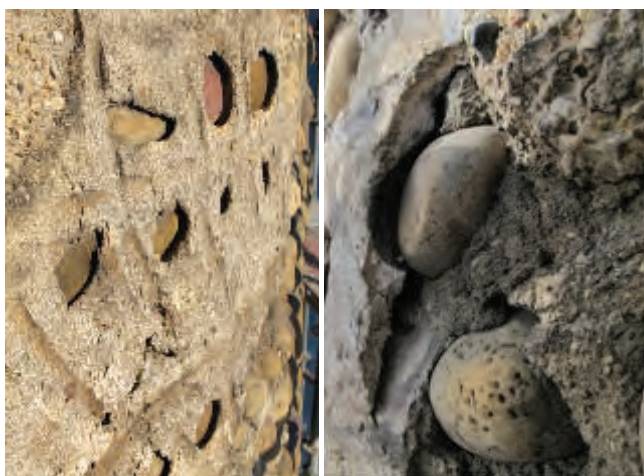
El lado orientado hacia el Sur presenta una deformación plástica muy acusada [figura 3], existiendo un grave riesgo de desprendimiento por el combamiento del revoco. De hecho la gran laguna que existe en esta zona se ha desprendido por esta causa. Este lado del revoco ha sufrido en mayor medida las condiciones climáticas adversas, en este sentido las oscilaciones térmicas han sido cruciales para el desarrollo de esta alteración. León se caracteriza por tener contrastes de temperatura bastante acusados, helar durante la noche y a mediodía llegar hasta los 18°C. Teniendo en cuenta que el sol está incidiendo directamente sobre este lado del revoco durante casi todo el día, la temperatura que realmente tiene que soportar el mortero se multiplica. Además de las oscilaciones térmicas, otro factor que influye en el combamiento del revoco es el coeficiente de dilatación térmica, diferente para cada uno de los materiales que componen la muralla.

**Figura 3.** Lado orientado hacia el Sur

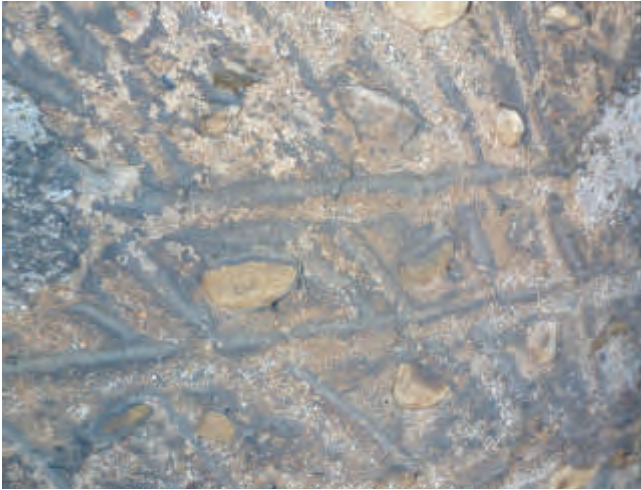
**Figura 5.** Costra negra se concentra en mayor medida sobre las zonas cóncavas, tanto de las incisiones que marcan la decoración del revoco como del mortero que rodea los cantos rodados

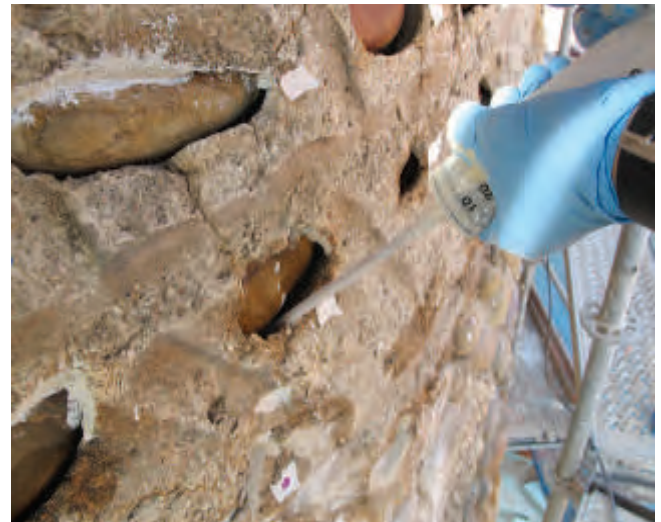
**Figura 6.** Inyección del mortero fluidificado con una jeringuilla grande acoplada a una cánula de plástico

ya que era un sellado provisional. Para el relleno de las zonas abombadas, se inyectó el mortero fluidificado con una jeringuilla grande acoplada a una cánula de plástico para poder acceder a las zonas más difíciles [figura 6]. En este paso es muy importante seguir un orden a la hora de rellenar, comenzando por las zonas más bajas para ir ascendiendo poco a poco, asegurándose de que todos los espacios internos queden rellenos. En los lugares en los que el espacio lo permitía se iba batiendo el mortero inyectado para facilitar su penetración y eliminar las posibles burbujas.

En las zonas donde la separación del revoco era leve y apenas había hueco para la cánula se inyectó cal sin carga con la jeringuilla.

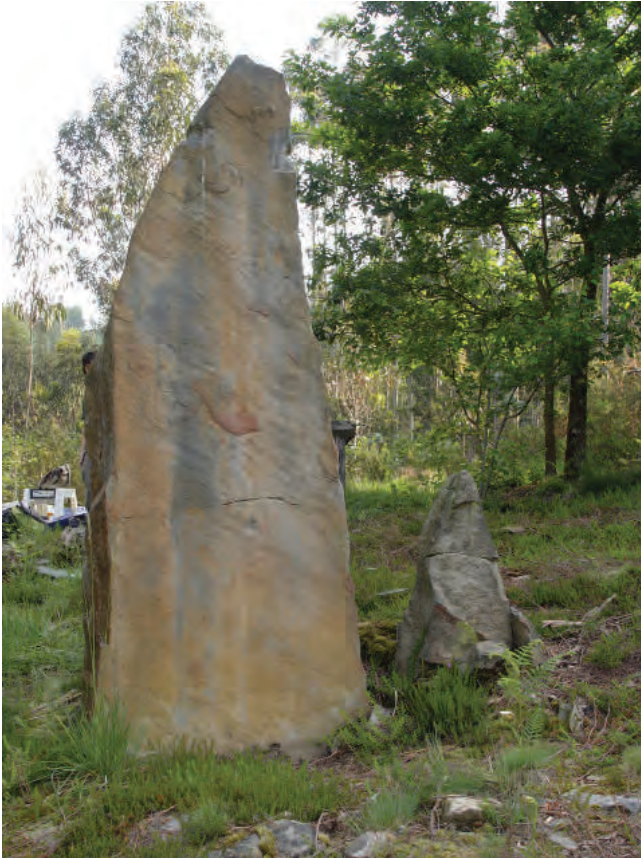
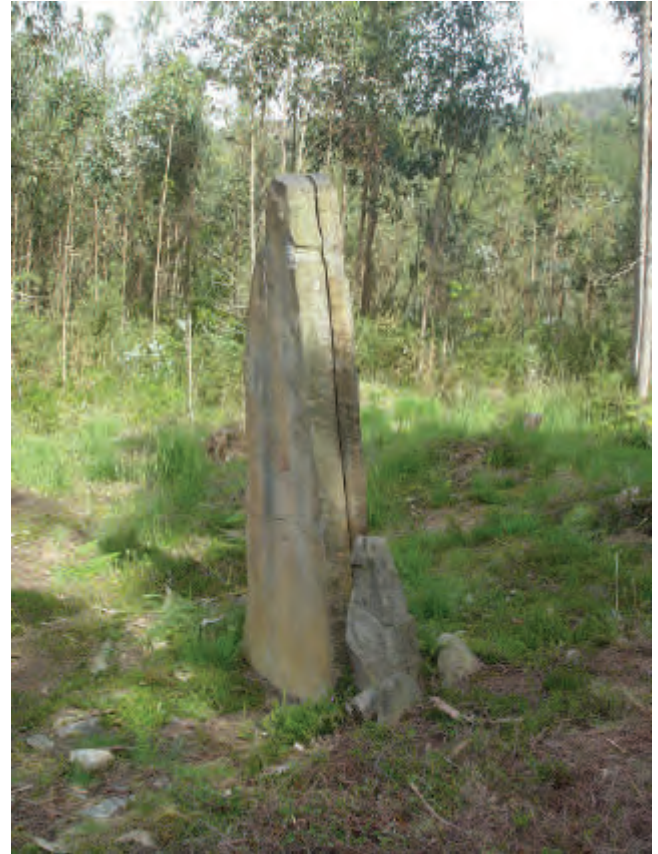
sendas entalladuras laterales. [Figuras 1,2 y 3]

**Figuras 1 y 2.** Distintas vistas del monolito

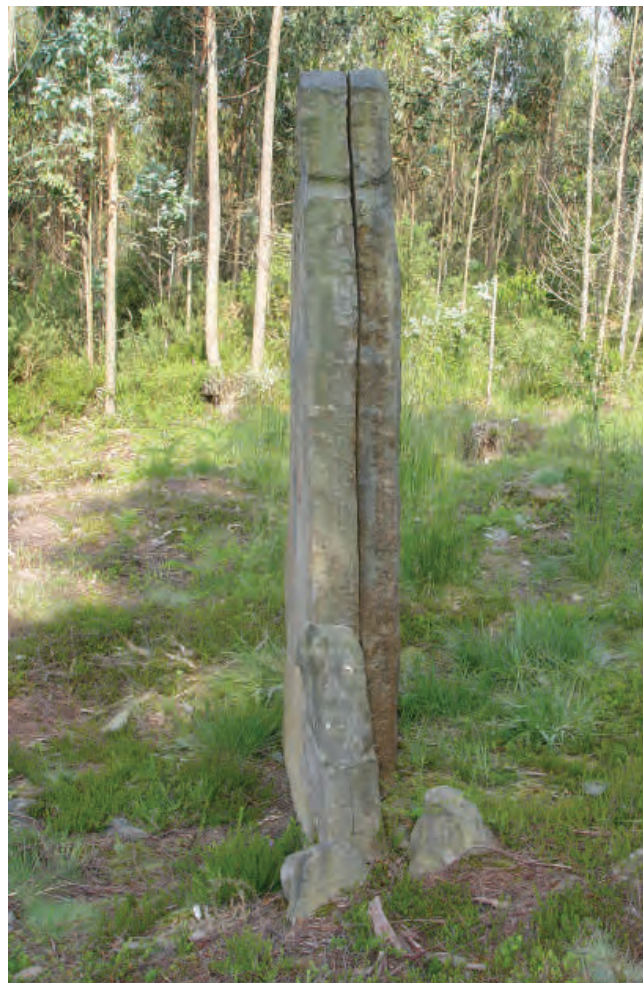
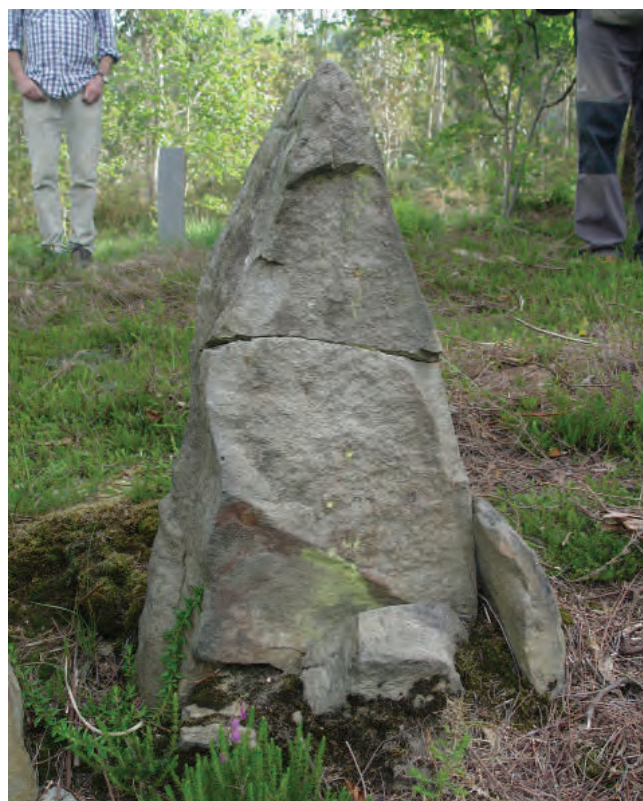
El estado de conservación que presentaba el menhir antes de la intervención de consolidación era el siguiente; las causas principales de los deterioros que presentaba el menhir habían sido provocadas por la naturaleza de la piedra, su exposición a todos los fenómenos atmosféricos (agua de lluvia, viento, heladas y horas de insolación), el paso del tiempo y los daños producidos por un incendio, además de los desniveles y asentamiento del terreno en el que se encontraba, por otra parte la superficie de ambos bloques de piedra presentaba colonización biológica y excrementos de ave y nidos de insecto, pequeñas fisuras transversales, desplazaciones en toda la superficie del menhir, debidas a la constitución propia del soporte y erosión generalizada. Presenta también una grieta longitudinal de gran tamaño, producida en los incendios de 1989.

Esta grieta que atravesaba longitudinalmente el menhir con un espesor de unos centímetros, era el problema principal de conservación, ya que cada año aumentaba de tamaño debido a la ubicación del menhir y la constante filtración de aguas de lluvia y el desnivel del terreno. [Figuras 4,5,6 y 7]

**Figuras 3 y 4.** Distintas vistas del monolito

Tras el estudio del problema de la grieta longitudinal que ponía en peligro la integridad del conjunto del monolito se decidió, junto con la Dirección Facultativa de Juan Carlos López Quintana, el apuntalamiento del terreno del menhir con tierra y la consolidación de la grieta con lechadas y morteros sin la introducción de pernos, dada la fragilidad de la roca y por un criterio de intervención no invasivo.

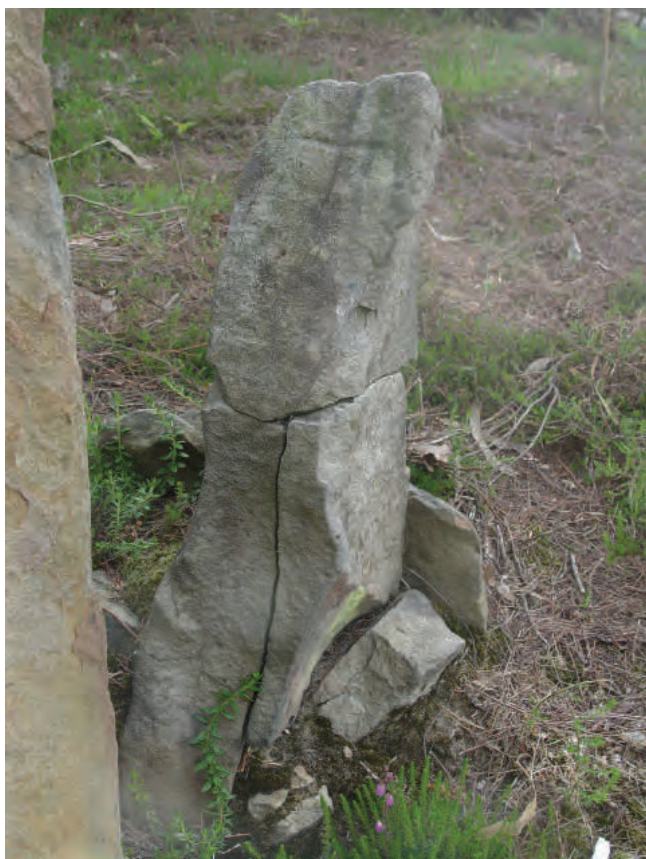
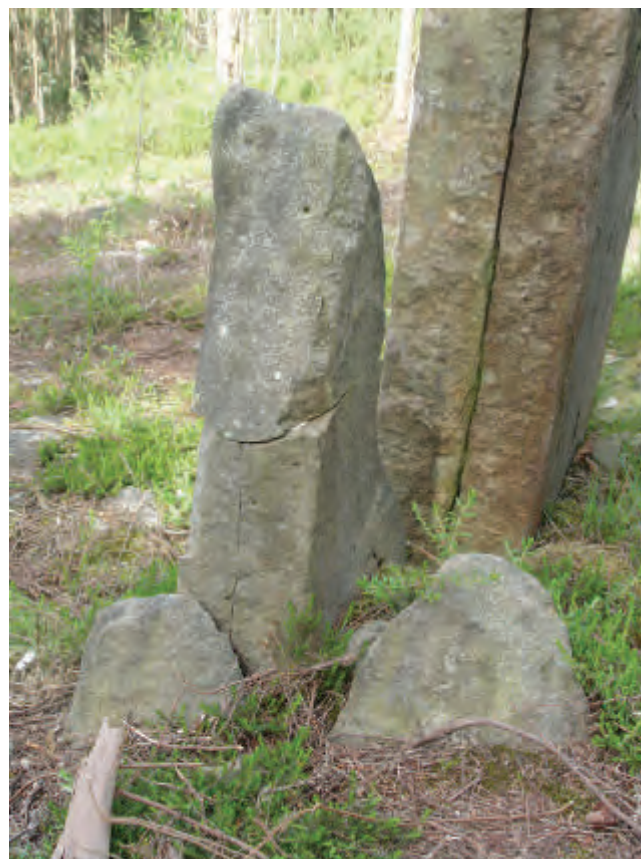
**Figuras 5 y 6.** Distintas vistas del monolito

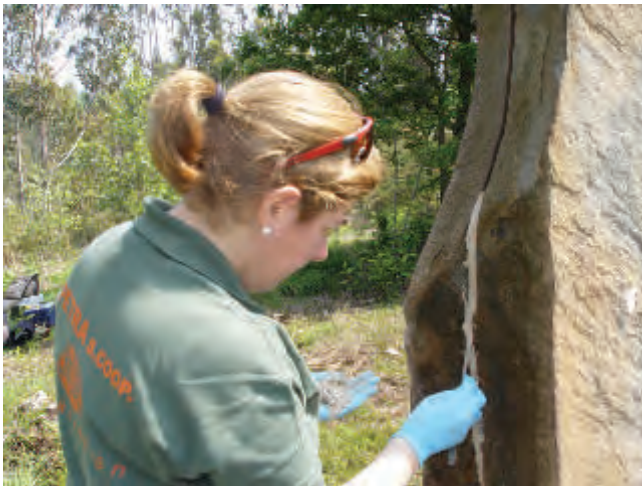
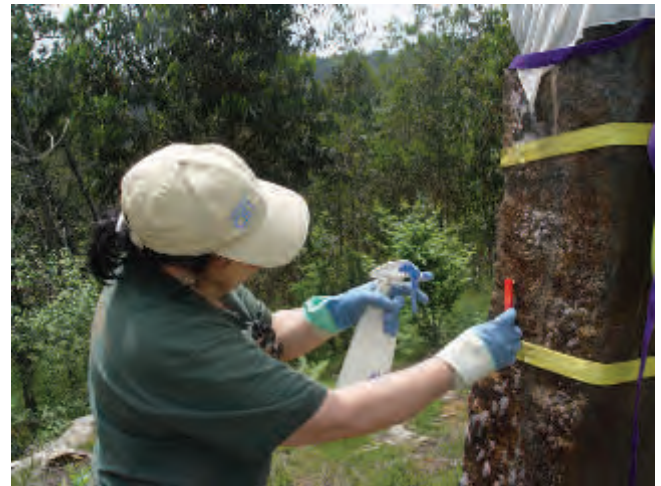
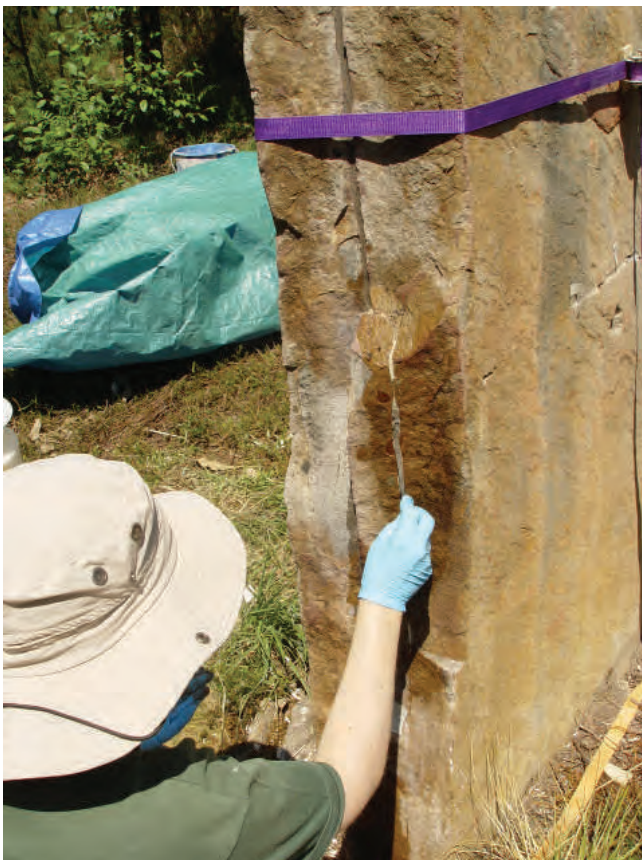
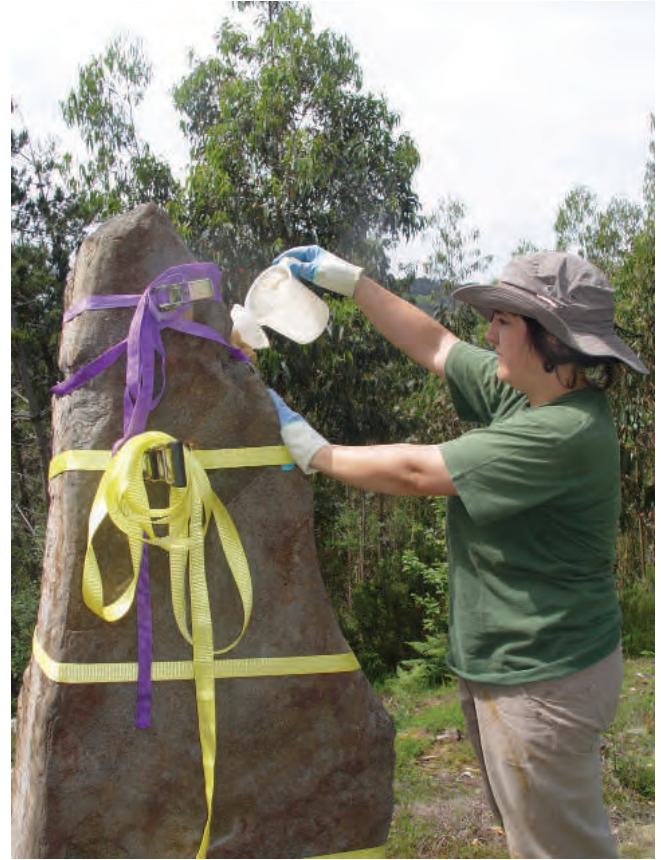
**Figuras 7, 8, 9, 10.** Procesos de colocación de morteros de cierre, eliminación puntual de la colonización biológica y consolidación mediante inyecciones de lechadas hidráulicas.

- **Tratamiento de fijado de lascas,** tras la limpieza de la colonización biológica de la superficie con lascas, se colocaron unos morteros de cierre de baja granulometría para favorecer su aplicación en las fisuras.

• **Tratamiento de colocación de morteros de fondo en la grieta longitudinal.** Se colocaron morteros de fondo con cal hidráulica NHL 3,5 gris y áridos de gruesa granulometría con la dosificación cal: árido (1:3), confeccionados por nosotros. Estos morteros se pusieron para permitir la inyección de lechadas y morteros en el

• **Tratamiento de consolidación de la grieta longitudinal,** tras el estudio de la grieta longitudinal que atravesaba y dividía en dos al menhir se optó, junto con la Dirección Facultativa por la realización de la consolidación de la misma mediante inyección de lechadas y morteros fluidos de cal hidráulica.
