# JORNADA SOBRE CONSERVACIÓN DEL PATRIMONIO ROSA ESBERT *IN MEMORIAM*

Jornada sobre conservación de patrimonio

## La alteración en la Cámara Santa de la Catedral de Oviedo

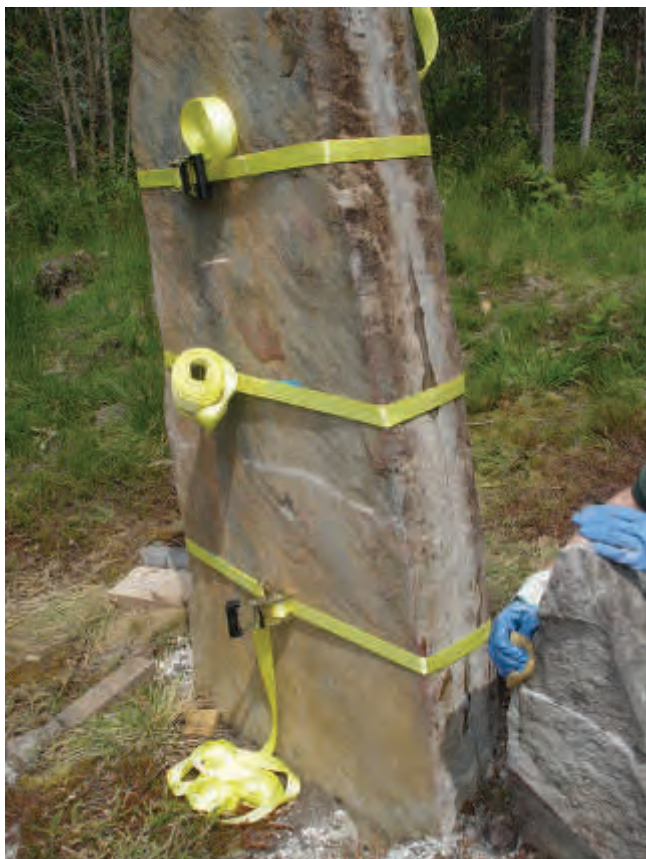
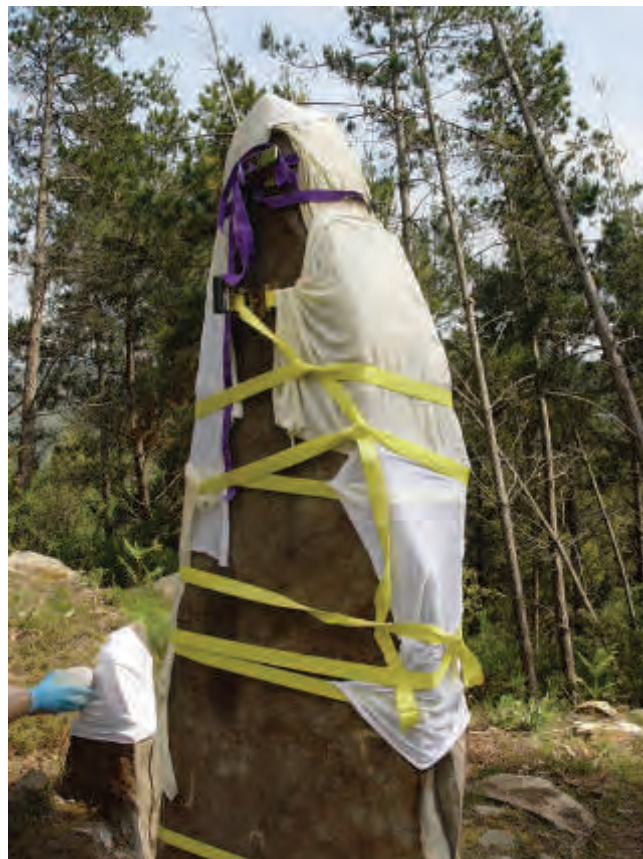
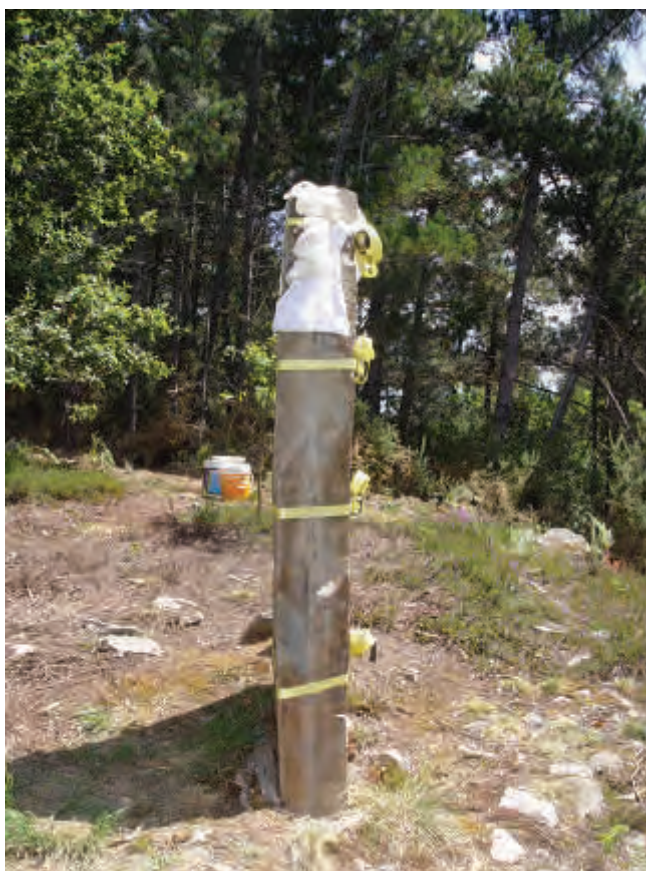
**Figuras 11, 12, 13.** Colocación de sistemas de sujeción, mientras se produce el correcto fraguado de la cal.

Este tipo de materiales (cal hidráulica NLH -3,5 gris ) adquieren su resistencia máxima a edades tardías, tras 2 años de curado, por lo que se consideró necesario dejar sobre el menhir las medidas de protección y sujeción (las cinchas) que se colocaron durante los trabajos, por espacio mínimo

sa de 28 días entre cada inyección para desarrollar correctamente los trabajos de consolidación y garantizar su estabilidad en el tiempo. Además se colocaron las sujeciones correspondientes mediante colocación de cinco cinchas en torno al menhir para evitar los movimientos de flexo-tracción y la aparición de grietas en las fases húmedas y líquidas de inyección.
